freiburger
münster
bauhütte

ARBEITSDOKUMENTATION 2022

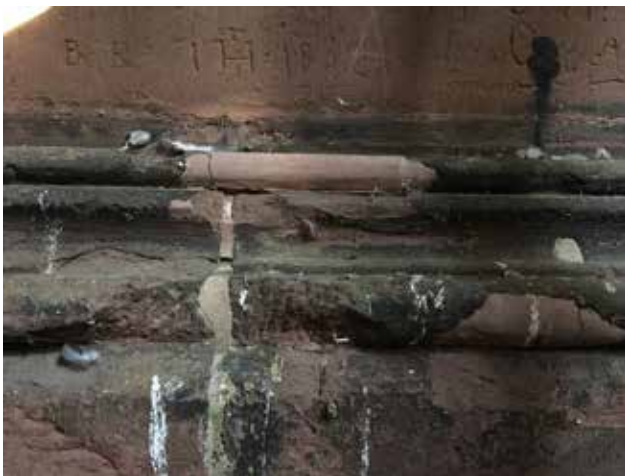
Abb. 3 Detailaufnahme des Vorzustandes mit alter defekter Ergänzung (die Antragung war lose und gerissen). Foto 04.05.2022.

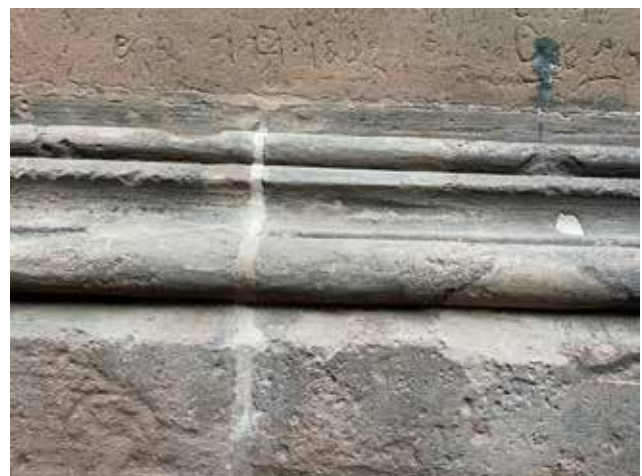
Abb. 4 Detailaufnahme vom Endzustand des Sockelprofils mit einer neuen Antragung am Joch 10. Foto 18.07.2022.

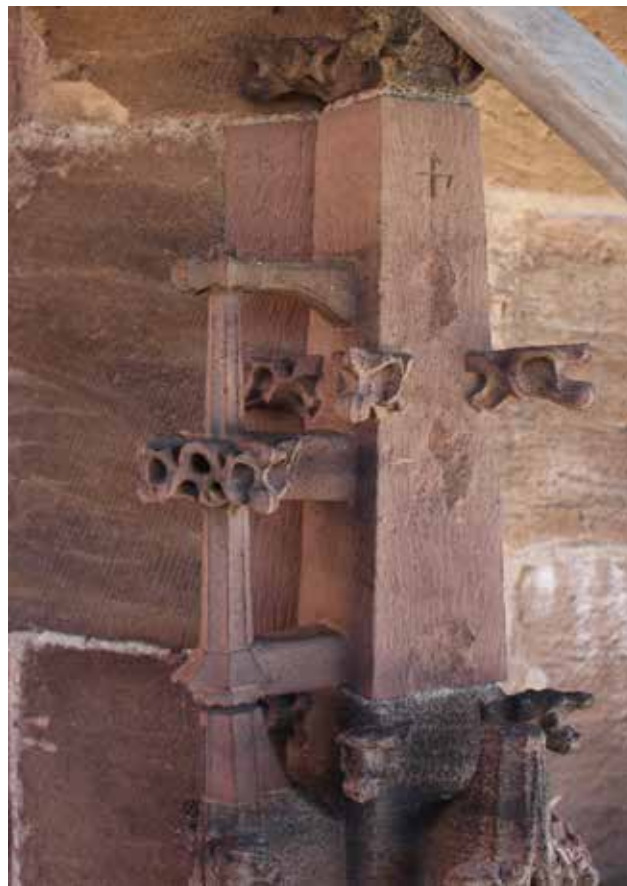
Die Bauteile wurden aus Freudenstädter Plattensandstein gefertigt und weisen starke Schäden und Fehlstellen im filigranen Schmuck auf. Im Sommer 2022 wurden daher ein Fialenteil und eine Konsole ausgebaut (Abb. 12-16). Überraschenderweise fanden sich beim Freilegen der Fugen im unteren Bereich der Fiale zwei Wertmarken der Gastwirtschaft „Zähringer Tor“ in Freiburg (Abb. 17).

Abb. 12 Schadhafte Fialenteil aus der Renovierungsphase der 1930er am Freiburger Münsterchor. Foto 11.07.2022.

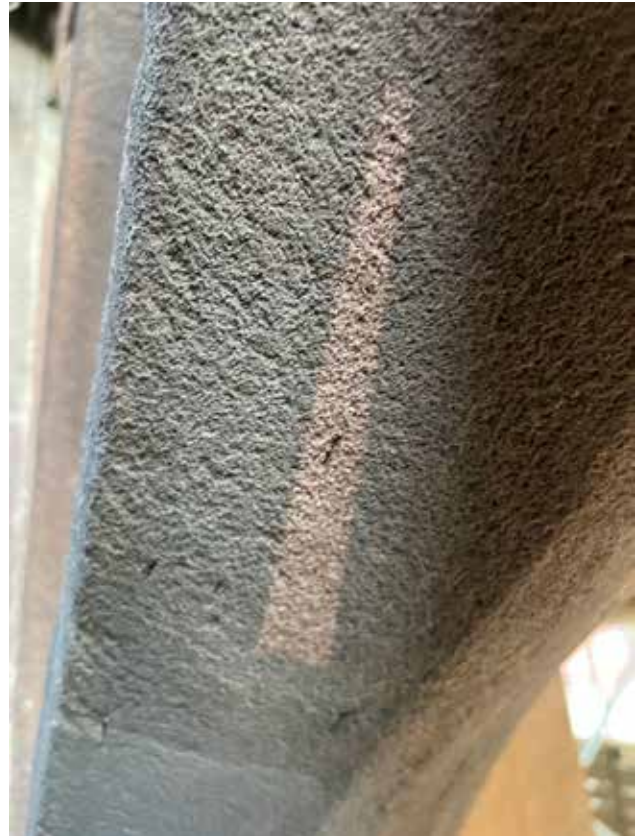
*Abb. 24 Der helle Bereich zeigt ein Reinigungsmuster.
Foto 11.10.2022.*

aufnehmen und vor allem wieder abgeben kann, wurde die verdichtende Krustenbildung mechanisch im Niederdruckstrahlverfahren deutlich reduziert (Abb. 24). Zusammen mit Johannes Walz von der Münsterbauhütte wurden die umlaufenden Fugen an beiden Brüstungselementen mit einem Romankalkmörtel erneuert und zur farblichen Einstimmung in das Gesamtbild der Fugenmörtel pigmentiert. Das Absanden an den Maßwerken reicht bis tief in das Steingefüge hinein (Abb. 25). Durch das Eindringen von Wasser bildet sich an diesen Stellen ein Rinnsal mit Buntsandsteinkörnern. Damit diese Bereiche überhaupt bearbeitet werden können, war eine Vorfestigung mit einem Kieselsäureester (Festiger) nötig.

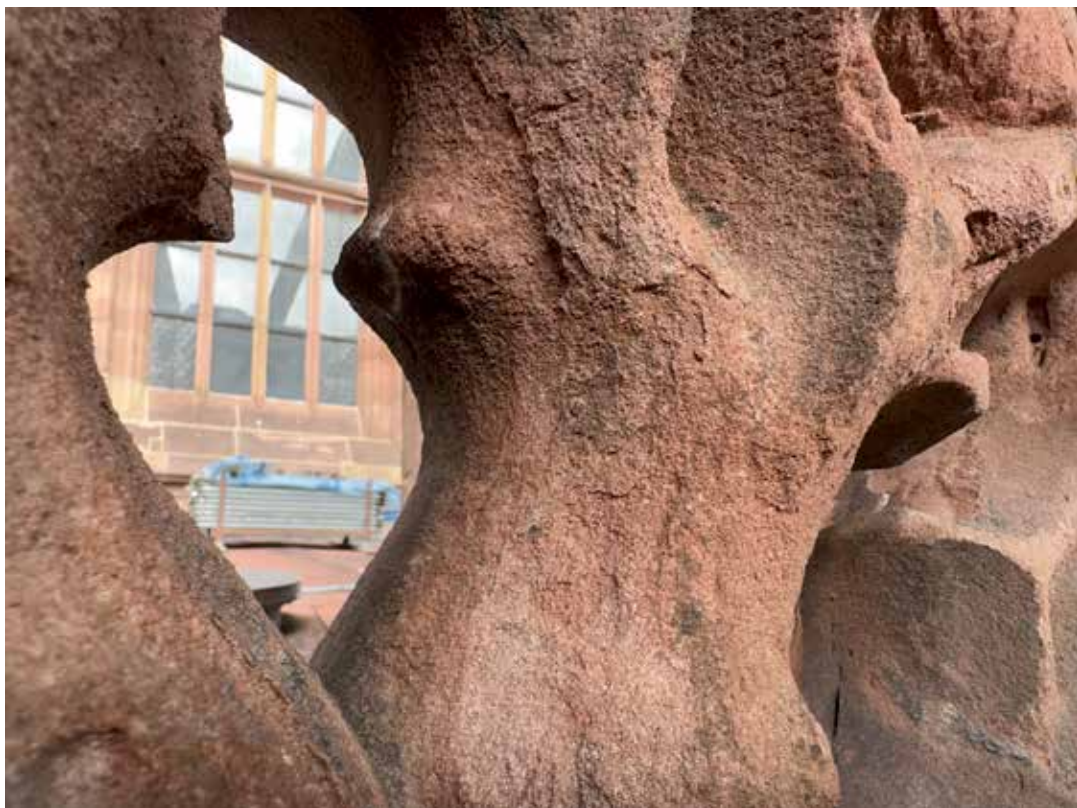
Ihr baulicher Zustand ist gekennzeichnet von größeren Fehlstellen, Riss- und Schalenbildung, einem starker Bindemittelverlust und Krustenbildung. Damit der Stein an sämtlichen Stellen wieder gleichmäßig Wasser oder Wasserdampf

Nach der Reaktionszeit von drei Wochen wurde festgestellt, dass die partiell stark sandenden Bereiche zwar stabilisiert waren, aber das Schadensphänomen nicht vollständig behoben werden konnte. Zur Überprüfung der Ursache haben wir zusammen mit Tilman Borsdorf von der Münsterbauhütte die Härte des Steins mit einem Bohrwiederstandgerät ermittelt. Dabei stellte sich heraus, dass die gefährdeten Partien teilweise um das Achtfache schwächer waren als die intakten Bereiche.

Abb. 25 Ein stark geschädigtes Steingefüge am Maßwerk im Joch 13. Foto 11.10.2022.

Die Ergebnisse wurden im späten Herbst gemeinsam erörtert, ein zweiter Festigungsdurchgang soll an diesen problematischen Bereichen erfolgen. Diese Maßnahmen können allerdings nur bei wärmeren Temperaturen erfolgen. Die weiteren Arbeitsschritte an diesen Brüstungselementen sind dann dem Arbeitsbericht von 2023 zu entnehmen.

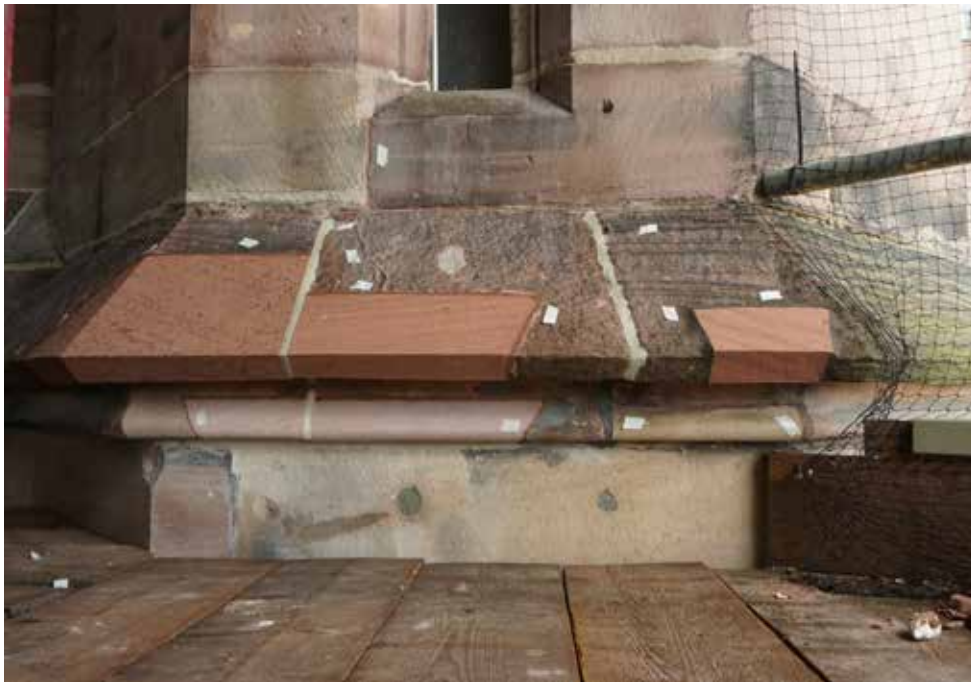
Abb. 68 Die zerstörte Profilkante am angrenzenden Treppenturm wird mit steinernen Passstücken wieder ergänzt. Foto 09.06.2022.

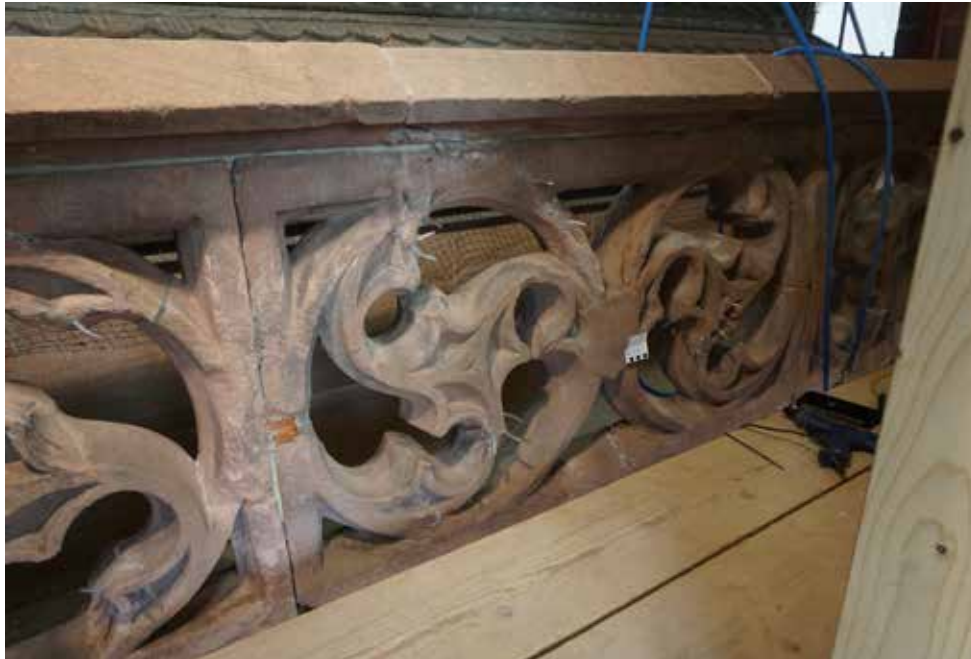
die Fugen teilweise ausgewaschen. Auch der harte Zementmörtel aus der letzten Sanierung um 1900 hatte inzwischen Schädigungen an den Steinflanken verursacht. Sie wurden weitgehend entfernt und nach den zuvor erfolgten Konservierungsarbeiten mit Romazement-Fugenmörtel wieder verschlossen (Abb. 69, 70).

Abb. 70 Rissverfüllung mit Mikrozementmischung. Foto 26.04.2022.

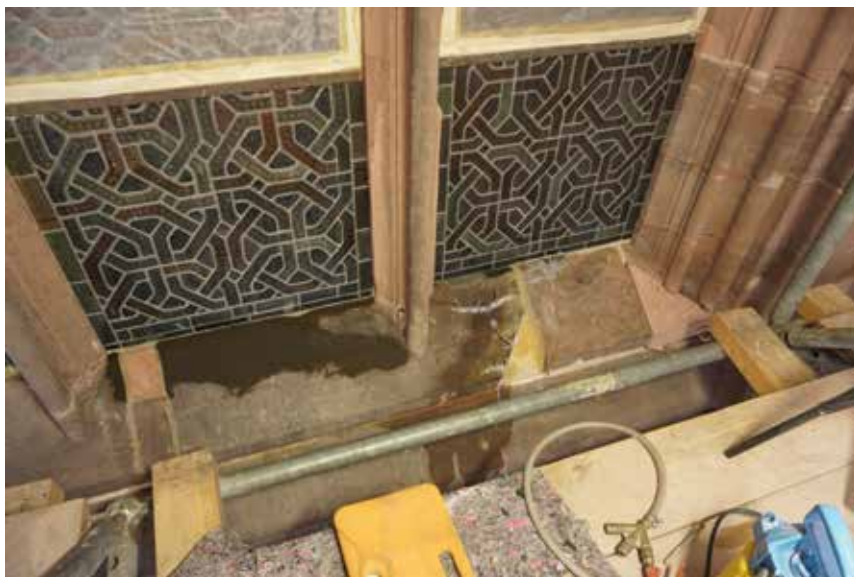
Am Obergaden wurden letzte Arbeiten sowohl an den Wandflächen als auch am Fenster abgeschlossen. Hier waren vor allem die Fensterbank und der profilierte Übergang zum Seitenschiffdach stark geschädigt und verunreinigt. Mit kleineren Vierungsmaßnahmen, dem Verfüllen von Hohlstellen - sowohl mit Anstragmörtel als auch mit Steinerfüllungsmörteln - konnte der Zustand wieder so weit verbessert werden, dass mit diesen kleineren Eingriffen der bauzeitliche Steinbestand bewahrt und wieder gesichert ist (Abb. 72).

Abb. 72 Mit kleineren Vierungs und Mörtelergänzungen wird die Fensterbank wieder konsolidiert. Foto 16.03.2022.

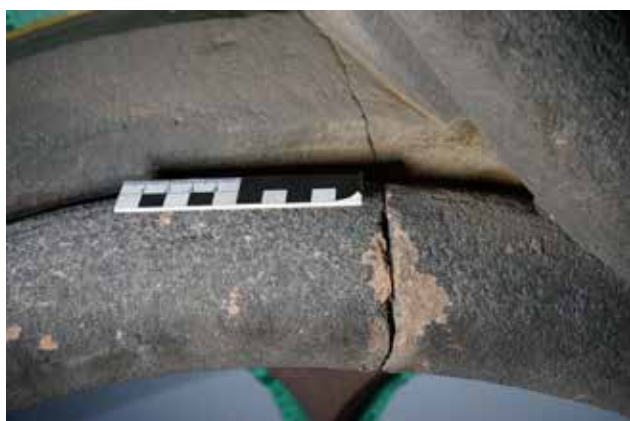
An wenigen Stellen sind Risse im Maßwerk zu finden, die komplett durch den Stein verlaufen. Der zentrale Okulus ist vier Mal gebrochen, der Vierpass unten links (Abb. 102) und oben rechts jeweils ein Mal an identischer Stelle. Schädigungen durch Eisenkorrosion ist häufig an den Stellen vorhanden, an denen ein Steinaustausch vorgenommen wurde. Offensichtlich wurden zur Stabilisierung Eisendübel eingesetzt, um spätere Ergänzungen besser mit dem vorhandenen Maßwerk zu verbinden (Abb. 103).

Abb. 102 Bruchstelle im zentralen Okulus des Rosenfensters. Foto 26.07.2022.

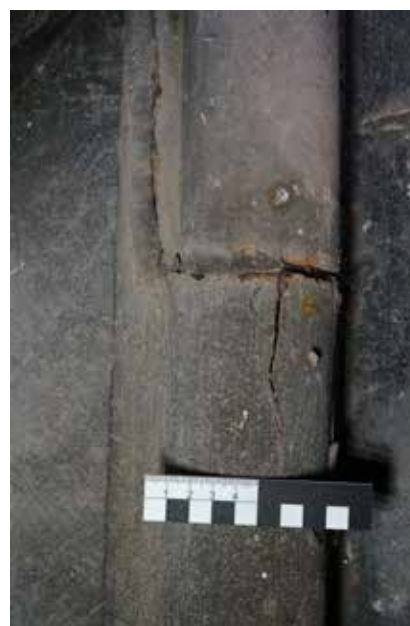
Abb. 103 Nachträglich eingebrachte Eisendübel. Foto 26.07.2022.

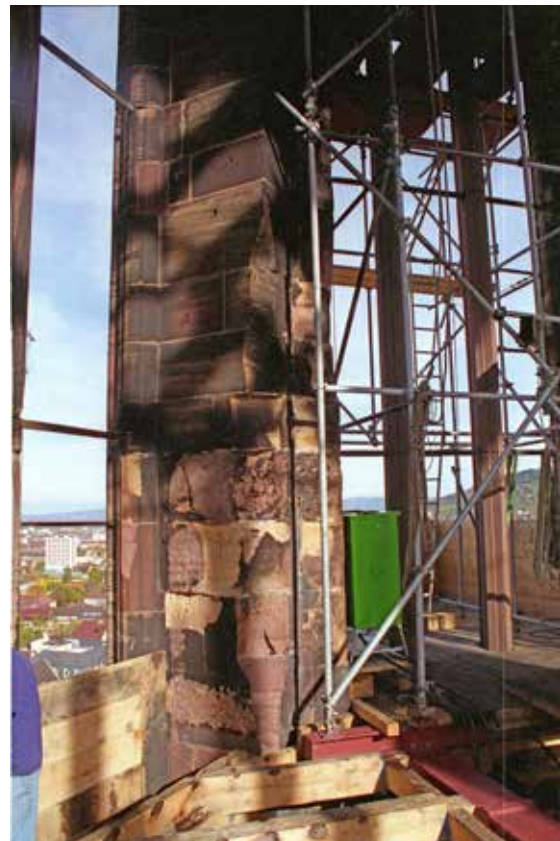
erforderten. Das Sanierungsprogramm sah die Instandsetzung aller acht Fenster einschließlich ihrer Wimperge und Maßwerke vor. Noch während der Restaurierungsvorbereitungen brach am 21. Oktober 1994 auf der Turmplattform durch einen defekten Baustromverteiler ein Feuer aus. Das Löschwasser verursachte zusätzliche Schäden in der Oktogonhalle, die eine Ausdehnung der geplanten Sanierung erforderten (Abb. 115). Bis 2005 wurden die Fenster der NW-, Süd-, SW- und Südostseite saniert. Vor dem Südwest- und Südostfenster restaurierte man außerdem die verwitterten Fialen der Dreikantpfeiler und tauschte einen Posaunenengel durch eine Kopie aus. An den Fialen und dem Posaunenengel des südöstlichen Dreikantpfeilers führte die Bauhütte versuchsweise steinrestauratorische Maßnahmen mit einem abschließenden Schutzanstrich durch. Die unvorhergesehene Restaurierung des Turmhelms unterbrach das Sanierungsprogramm.

Abb. 115 Baustelle der 1990er Jahren mit Brandschäden am Oktogon. Foto von 1994 (MBV Archiv).

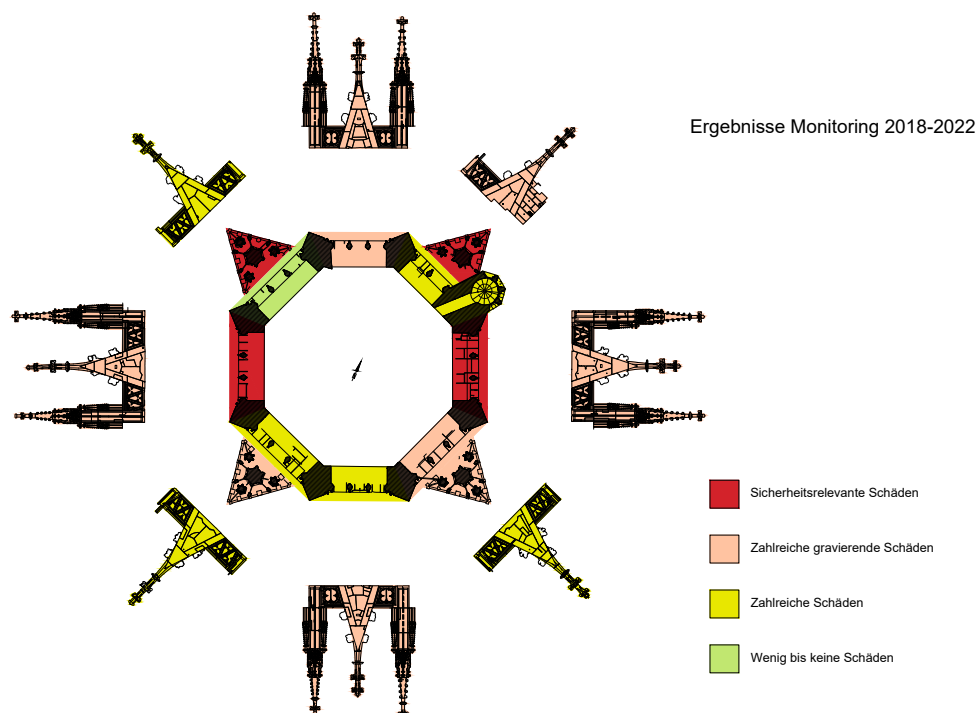
Abb. 116 Bewertung der Schäden an Turmoktogonal, Dreikantpfeilern und Wimpergen aufgrund des Monitorings zwischen 2018 und 2022. Auswertung und Zeichnung: Tilman Borsdorf.

Größere Schäden zeigen sich vor allem an den Krabben der bekrönenden Wimperge und an den Fialenaufbauten der Dreikantpfeiler (Abb. 116).

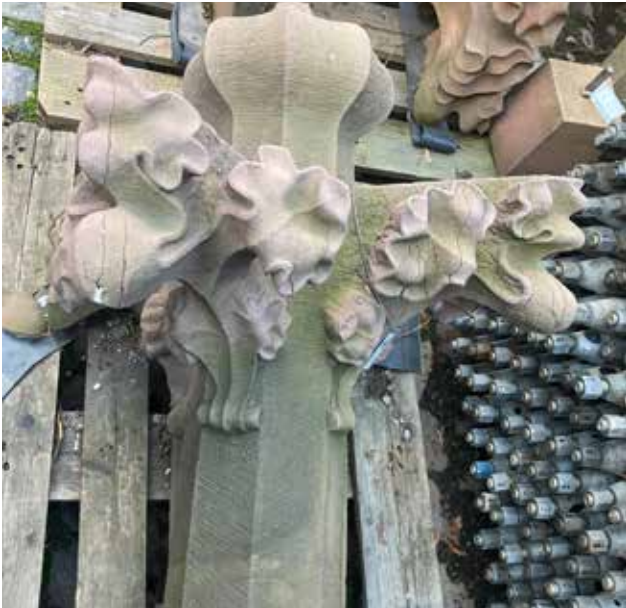
Die Bauteile aus Freudenstädter Plattensandstein weisen die typischen Schäden und Rissbildungen dieses Materials auf (Abb. 117). Zwölf Kreuzblumen, fünfzehn Fialen sowie elf kleinere Bauteile aus dem oberen Bereich des Oktogons mussten daher bereits während der Arbeiten am Turmhelm vorsorglich abgenommen werden. Am Bau verbliebene schadhafte Steine hat man mithilfe von Drahtgeflecht notgesichert (Abb. 118).

Abb. 117 Im Hof der Bauhütte gelagerte Kreuzblume vom Turmoktogonal mit der typischen Rissbildung des Freudenstädter Plattensandsteins. Foto 20.03.2023.

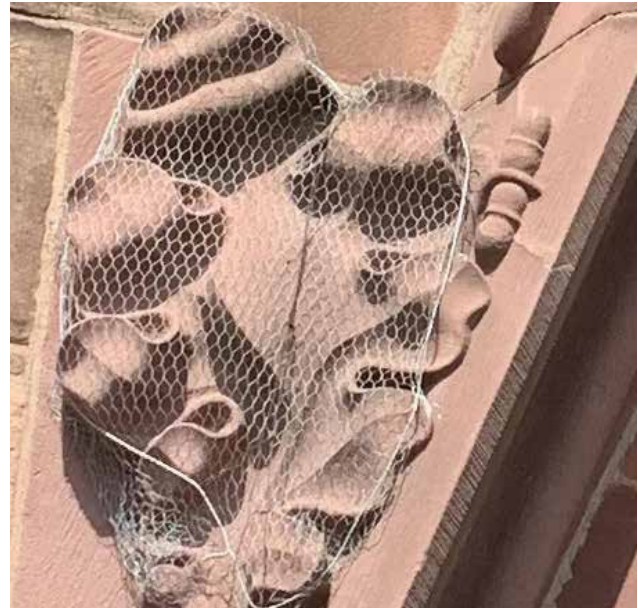
Abb. 118 An den Turmwimpergen wurden zahlreiche schadhafte Krabben vorsorglich eingensetzt. Teleskopbild 28.10.2021 (Dr. Martin Federspiel).

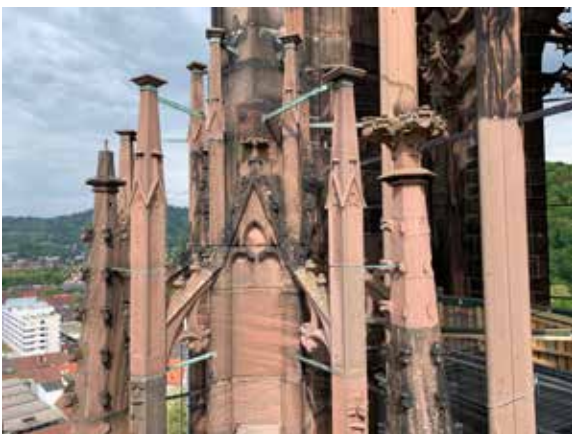
Die Vorkartierung der Schäden gibt dabei den Bauablauf vor, beginnend mit den schwersten Schäden am nordwestlichen Turmeck (Abb. 119). Im Jahr 2023 werden die Bauabschnitte festgelegt, es erfolgt die Berechnung und Prüfung der Statik von Gerüstkonstruktion und Stahlunterbau sowie die Aufstellung eines Zeit- und Finanzierungsplans.

Abb. 119 Abgenommene Kreuzblumen, abgeplatzte Krabben, historische Vierungen und aktuelle Notsicherungen kennzeichnen den Fialenaufsatz des nordwestlichen Dreikantpfeilers. Foto 04.06.2019. Federspiel).

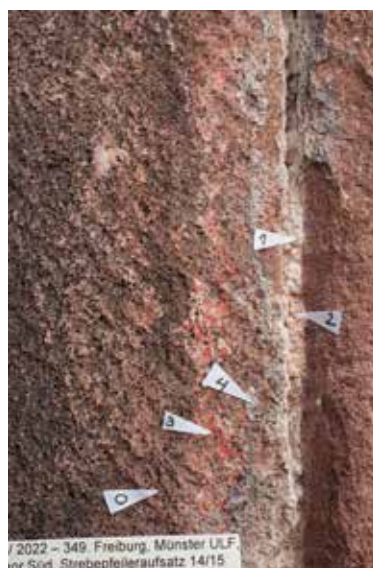
Am Strebepfeileraufsatz wurden Farbreste gefunden (Abb. 126). An der Architektur finden wir immer einen weißen Setzmörtel (1), auf dem sich noch Spuren des rosafarbenen Deckmörtels (2) finden. Es folgt ein kräftiges Rot, das vielleicht zu einem Fugenstrich gehört hat. Darüber und daneben liegen Mörtelreste aus einer jüngeren Reparaturphase (4).

Abb. 126 Farbreste an einer Fuge. Foto 13.07.2022.
