freiburger  
münster  
bauhütte

# ARBEITSDOKUMENTATION 2023

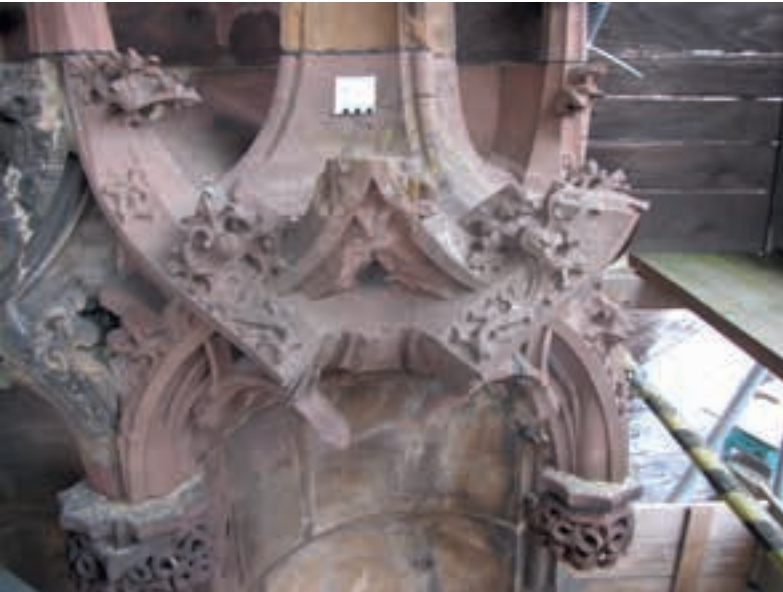
Für die Neuanfertigung des stark geschädigten und durch Sicherungsmaßnahmen reduzierten Baldachins aus den 1930er Jahren mussten zunächst an- und aufgesetzte Zierteile abgenommen werden. Dies waren der zentrale Fialaufsatz mit Kreuzblume, die rechte Eckkreuzblume, der Stempel zwischen Wasserspeier und Baldachin sowie ein kleiner Abhängling auf der rechten Seite. Für den Ausbau war es nötig, das Gerüst zu ändern und so weit zu ertüchtigen, dass es möglich war, einen Kettenzug über dem Baldachin anzubringen. Das Dübelloch der Mittelfiale stellte sich als durchgehende Bohrung bis zur Unterseite heraus. Dieses Dübelloch war von unten mit einer kleinen Sandsteinvierung kaschiert, welche damals mit Zement eingesetzt wurde. Vermutlich wurde diese Bohrung in den 1930er Jahren für den Einbau extra so ausgeführt, da es sich auch für den Ausbau hervorragend als Anhängepunkt eignete. Um den großen ca. 800 kg schweren Baldachin aus dem Steinverband zu lösen, wurde er an der oberen Lagerfuge um 5cm in der Höhe, auf ganzer Breite und Tiefe, reduziert. Die untere Lagerfuge und die seitlichen Fugen wurden sorgfältig freigelegt und der Stein vorsichtig aus dem Verband gelöst. Mit 2 Kettenzügen, Gerüstdielen, Walzen und Gurten wurde der Baldachin schließlich herausgenommen und auf das Gerüst gelegt. In der entstandenen Nische wurde der Mörtel entfernt und eine Abstempelung mit Kanthölzern vorgenommen. Nach Ausbau war zu erkennen, dass der originale Baldachin Stein mit den Nachbarsteinen in der oberen Lagerfuge verklammert gewesen ist. Entsprechende Klammerreste sind in diesen noch vorhanden (Abb. 25). Der neue Rohstein ist ausgemessen und geliefert. 2024 wird der neue Baldachin geometrisch rekonstruiert und die Arbeitsschablonen angefertigt.

Abb. 21: Der stark geschädigte Baldachin vor dem Ausbau, 09.11.2022 (MBV, A. Schedlbauer)

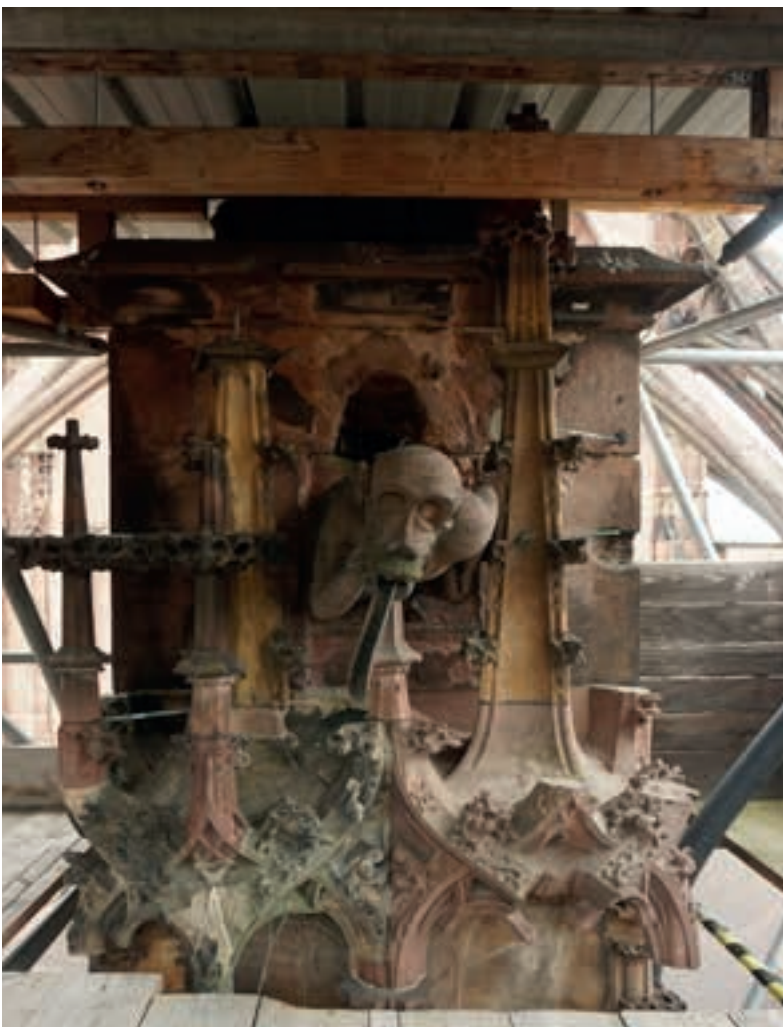
Der in der ersten Hälfte des 16. Jh. entstandene bauzeitliche Wasserspeier wurde 2022 hinsichtlich Fassungsreste von den Restauratoren Johanna Quadmann und Andrea Zurl untersucht. Ein kurzer Bericht dazu findet sich in der Arbeitsdokumentation des Vorjahres. Nachdem die Befundung abgeschlossen war, erfolgte die Reinigung mittels Mikrosandstrahlgerät durch die Restauratorin Andrea Zurl. Im Anschluss konnte der Wasserspeier konserviert werden. Die Zustandsbewertung zeigt nur leichte Schäden wie Sanden, Schuppen, Krustenbildung und einen Riss im Mundwinkel des Wasseraustritts. Letzterer legte die Vermutung nahe, dass dieser durch das Eisenrohr des Wasseraustritts verursacht wurde. Das rinnenartige Rohr aus dem 19. Jh. (vermutlich) ist mit sehr viel Blei in der Öffnung eingegossen und mittels einer Art Klammer im Stein verankert gewesen. Leider ist es in einem sehr schlechten Zustand. Die Verankerung ist wegkorrodiert und in der Rohrwandung finden sich mehrere Durchrostungen. Zudem lässt es sich mit wenig Kraft aus der Öffnung ziehen. Eine Wiederverwendung muss noch eruiert werden.

Abb. 26:Vorzustand Wasserspeier „Affe“ mit dem Wasserrohr aus dem 19. Jh.  
19.04.2023 (MBV, T. Borsdorf)

Für eine kraftschlüssige Rissinjektion wurde das Eisenrohr ausgebaut und ein Großteil der Bleiummantelung entfernt. Anschließend konnte der Riss mineralisch verfüllt werden und dann mit kieselolgebundener Kittungsmasse verschlossen werden. Sandende Bereiche wurden ebenfalls mit Kittungsmasse beruhigt und anschließend gefestigt.

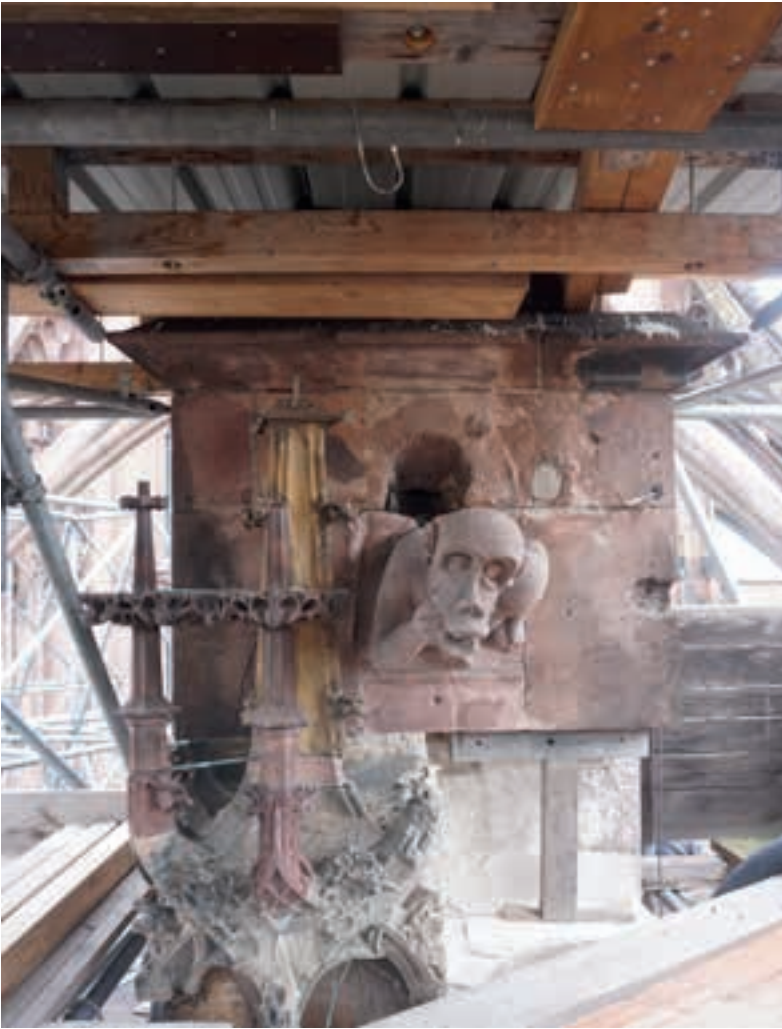
Abb. 27: Zwischenzustand mit konserviertem Wasserspeier, gereinigter Wandfläche und Zierteilen sowie ausgebautem Wasserrohr.  
Bei den dunklen Belägen im linken Teil der Wandfläche handelt es sich um Braunfärbungen.  
Hier werden Eisen-Mangan-Verbindungen aus dem Steingefüge an die Oberfläche transportiert,  
19.04.2023 (MBV, T. Borsdorf)

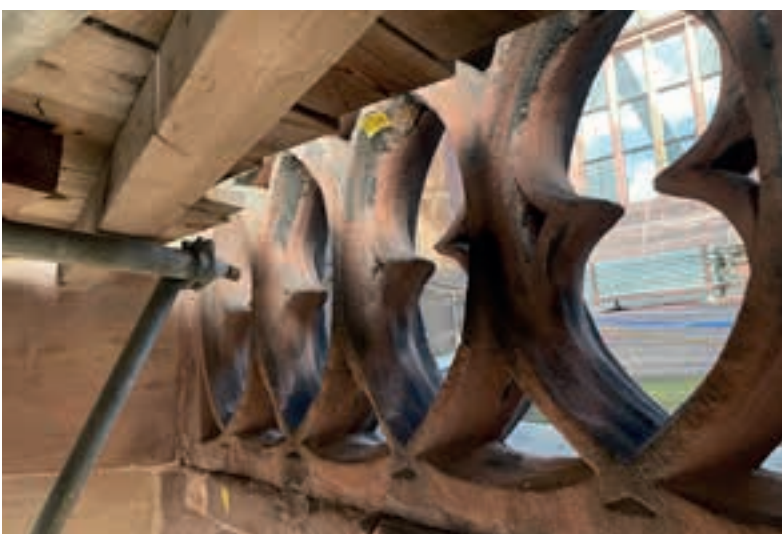
Abb. 39: Maßwerkbrüstung, Joch 14 WS1, Schnewlin-Kapelle, im Vorzustand, 10.10.2023 (L. Kürten)

Die Risse im Naturstein wurden mit einer Kieselisol gebundenen Masse injiziert.

Jegliche Kantenausbrüche, Risse und zerklüftete Oberflächen wurden mit einer Kittungsmasse behandelt. Ziel dieser Maßnahme ist es, das Regenwasser gleichmäßig wieder abfließen zu lassen, damit es so nicht tief in den Stein eindringen kann. Die Zuschläge und die farbigen Sande in einer Sieblinie durften von der Münsterbauhütte bezogen werden. Als Bindemittel diente ein Kieselisol.

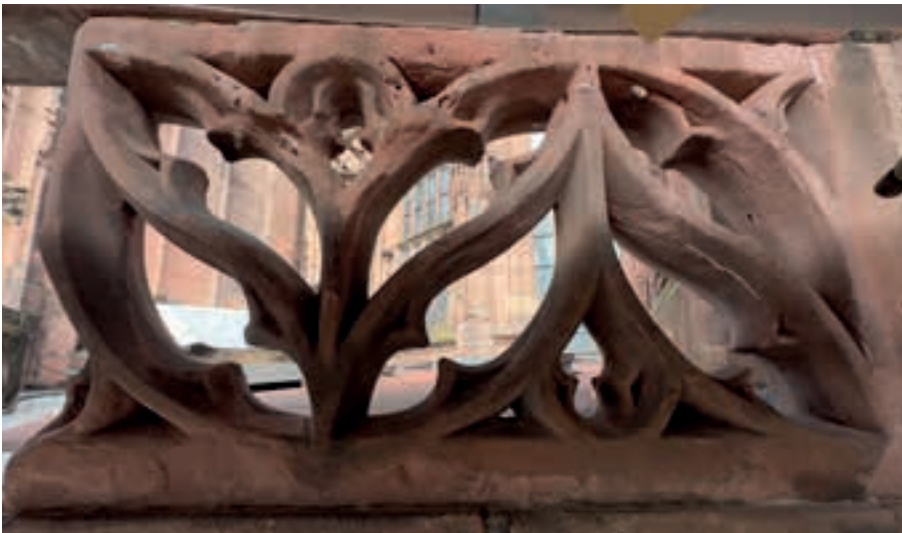
Abb. 43: Maßwerkbrüstung, Joch 13 WS2, Lichtenfels-Krozingen-Kapelle, im Vorzustand, 02.04.2023 (L. Kürten)

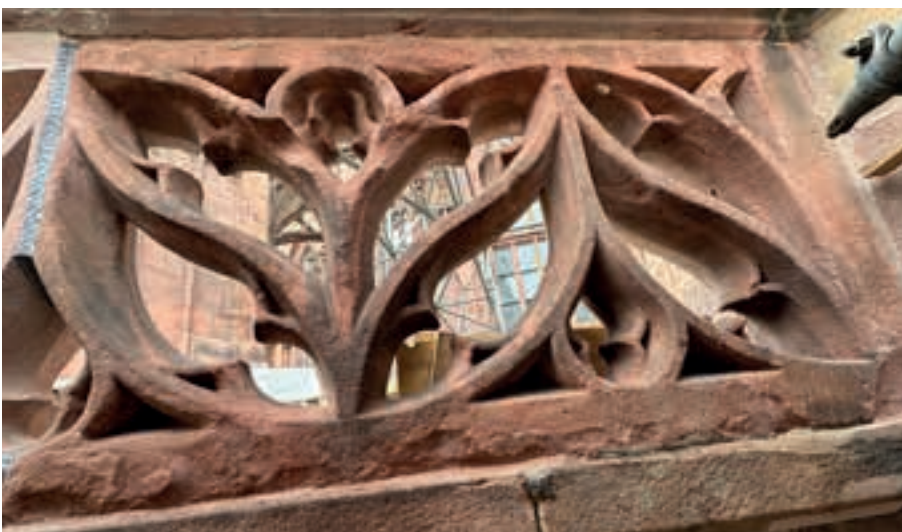
Abb. 44: Maßwerkbrüstung, Joch 13 WS2, Lichtenfels-Krozingen-Kapelle, im Endzustand, 30.03.2023 (L. Kürten)

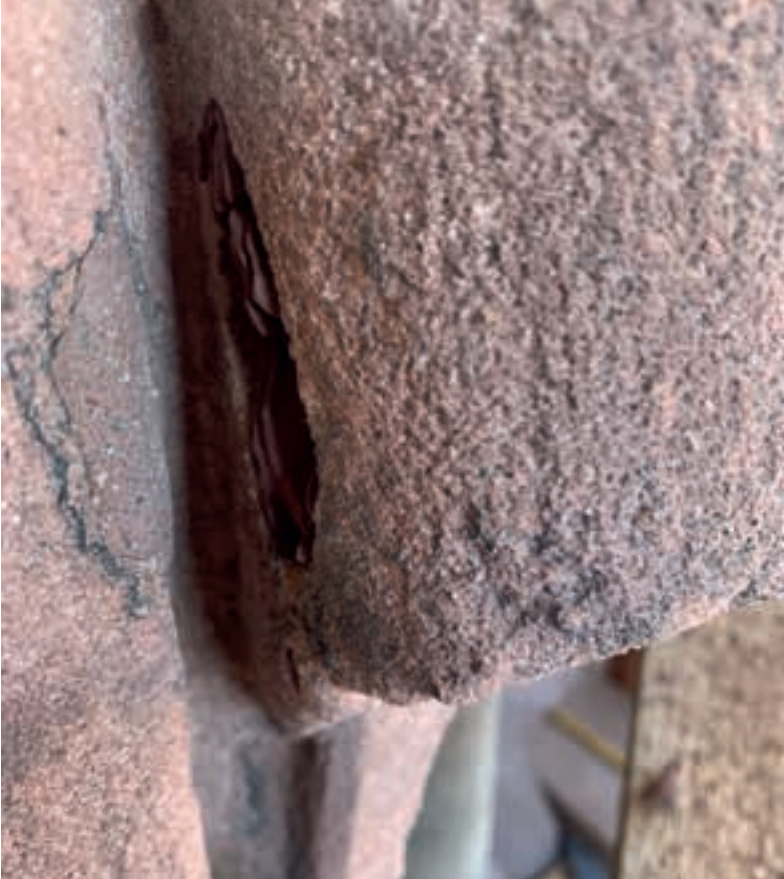
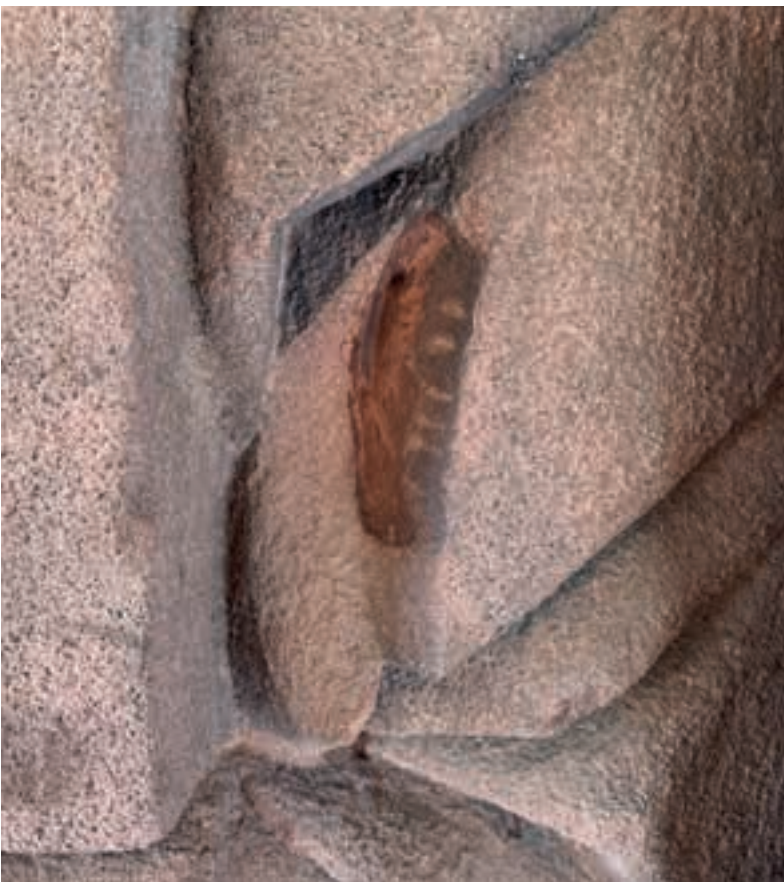
Abb. 49+50: Detailaufnahme Tonlinsen an der Jakobus-Figur,  
09./10.08.2022 (MBV, T. Borsdorf)  
Münster ULF Freiburg i. B. | Arbeitsdokumentation 2023 | Freiburger Münsterbauverein e.V.

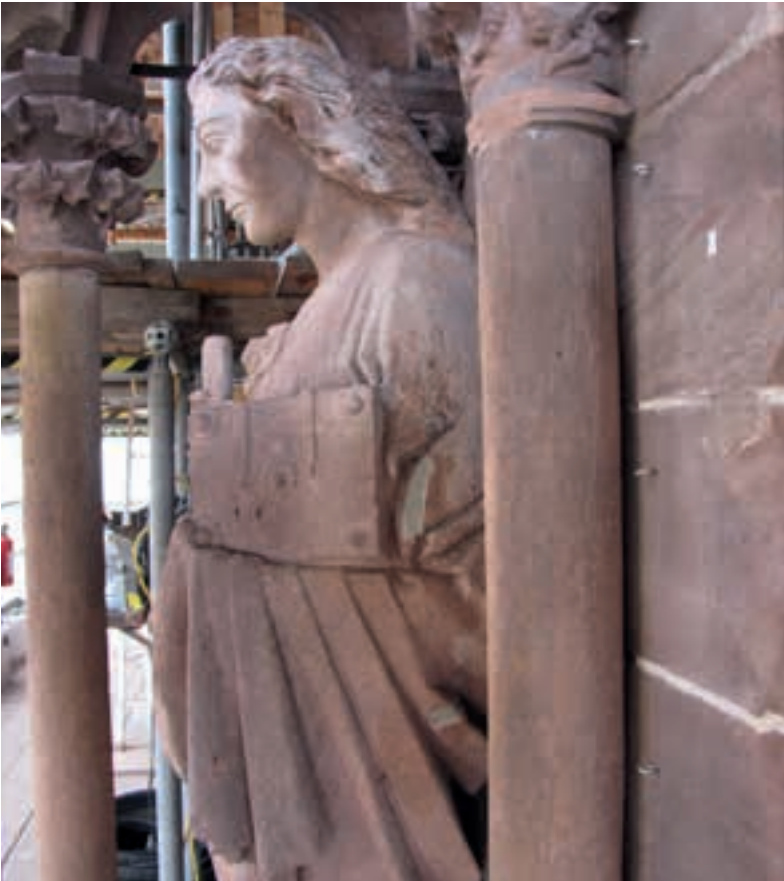
Abb. 51: Mit Kernaufbaumörtel gefüllte Tonlinse an der Jakobus-Figur, 14.09.2023 (MBV, A. Schedlbauer)

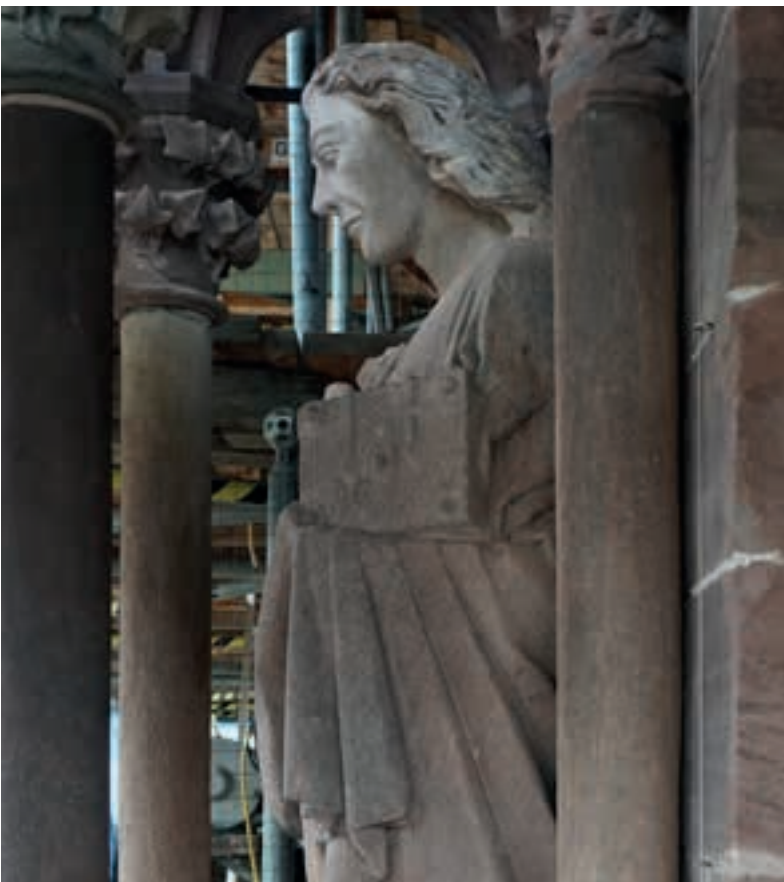
Abb. 52: Abschließend wurden die Einschlüsse mit Kittmasse abgedeckt, 09.11.2023 (MBV, A. Schedlbauer)

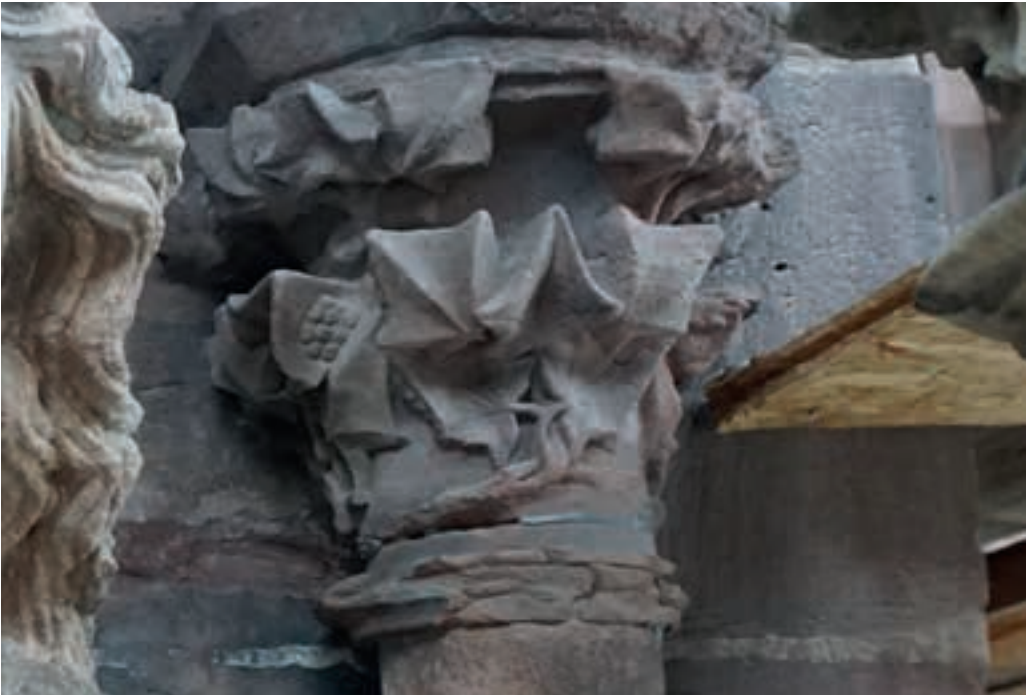
Abb. 53: Schichtparallele Risse an einem der Kapitelle  
24.03.2023 (MBV, A. Schedlbauer)

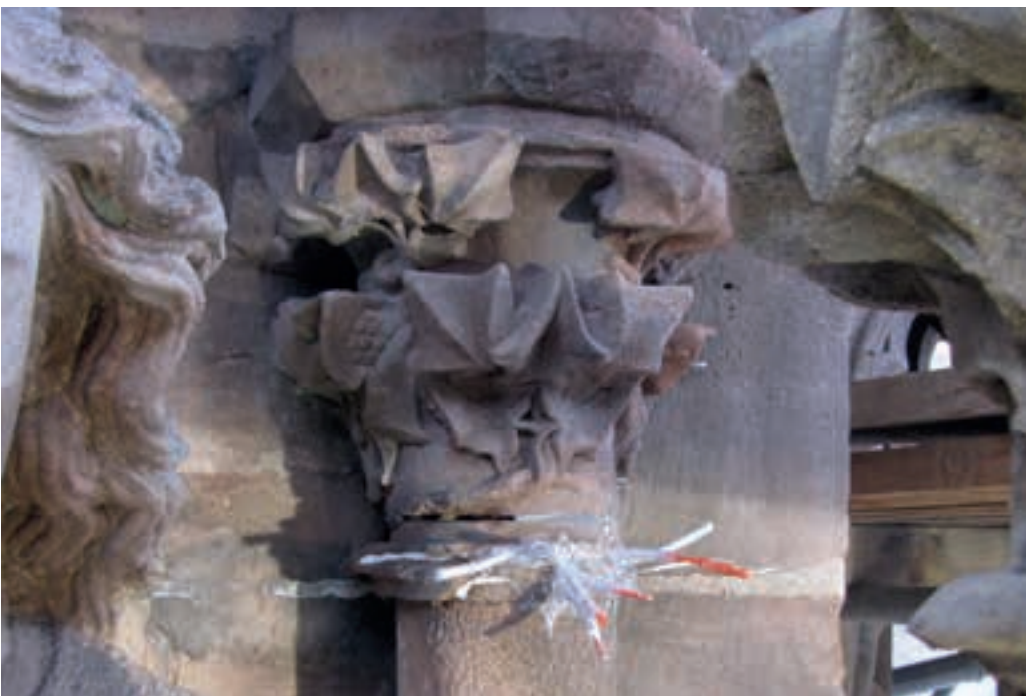
Abb. 54: Injizieren von Mikrozement in die Risse,  
29.08.2023 (MBV, A. Schedlbauer)

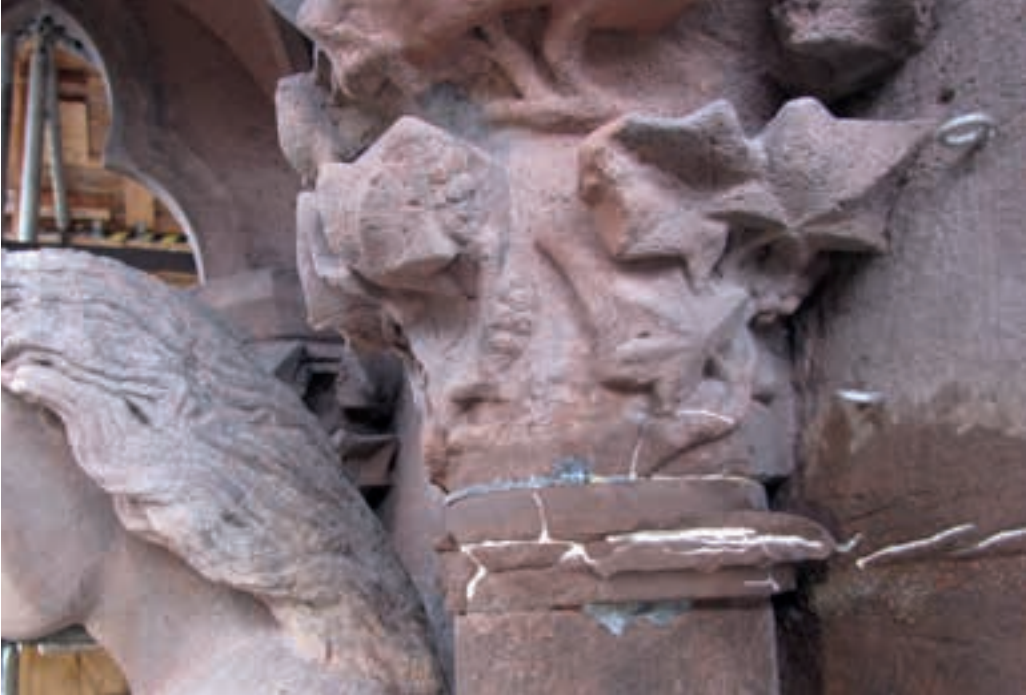
Abb. 55: Die verfüllten Risse vor der Kittung  
29.08.2023 (MBV, A. Schedlbauer)

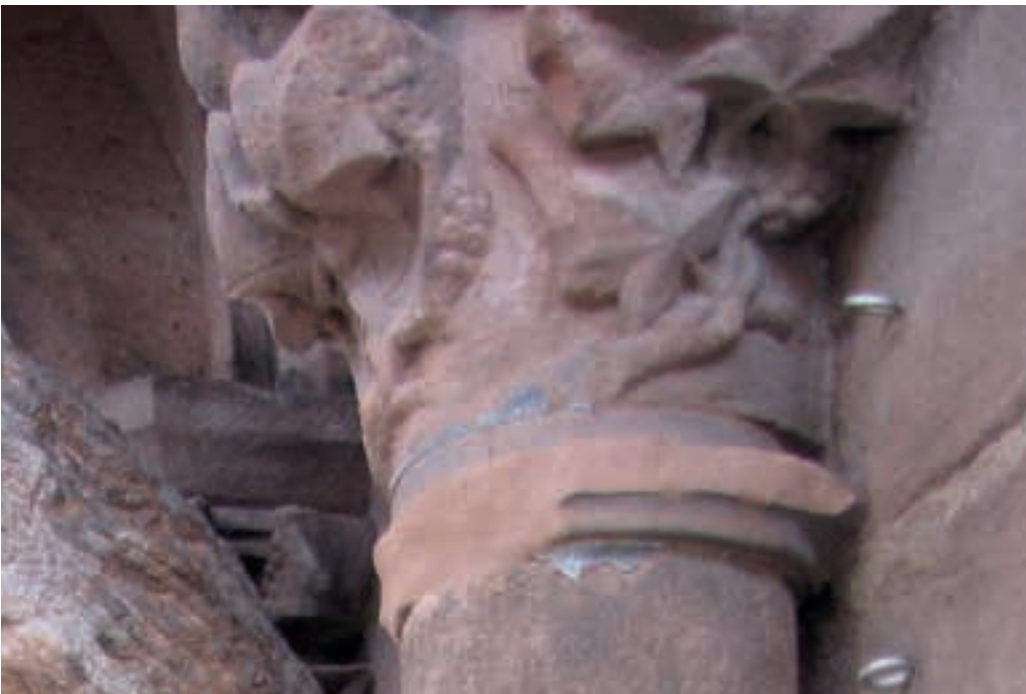
Abb. 56: Das Kapitell nach abschließender Festigung,  
14.09.2023 (MBV, A. Schedlbauer)

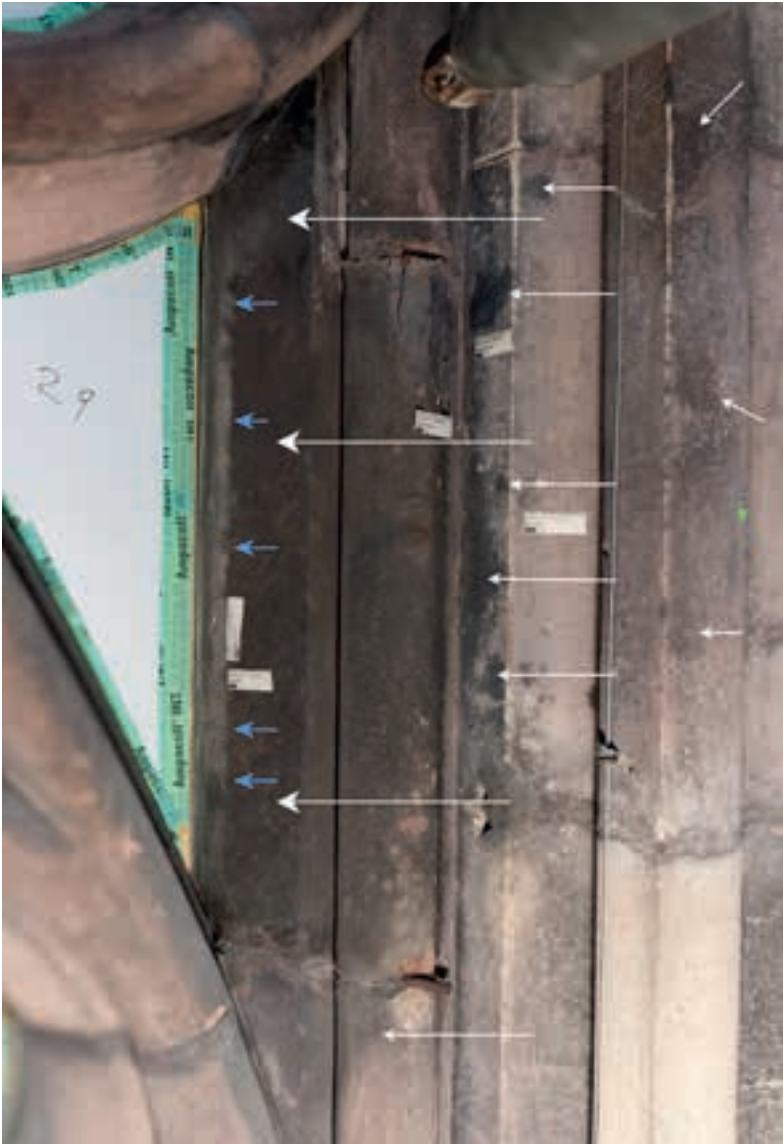
Abb. 61: Die weißen Pfeile weisen auf durch Mangananreicherungen verschwärzte Bereiche. Die blauen Pfeile zeigen auf eine senkrechte ungleichmäßig wellige Linie. Hier könnte in einer früheren Maßnahme Säure mit einem Pinsel aufgetragen worden sein, um die Farbe anzulösen. Den hellen, linken Bereich hatte man wahrscheinlich nicht eingestrichen, so dass deshalb das Mangan dort nicht bis zur Oberfläche migriert ist, 05.05.2023 (J. Quatmann)

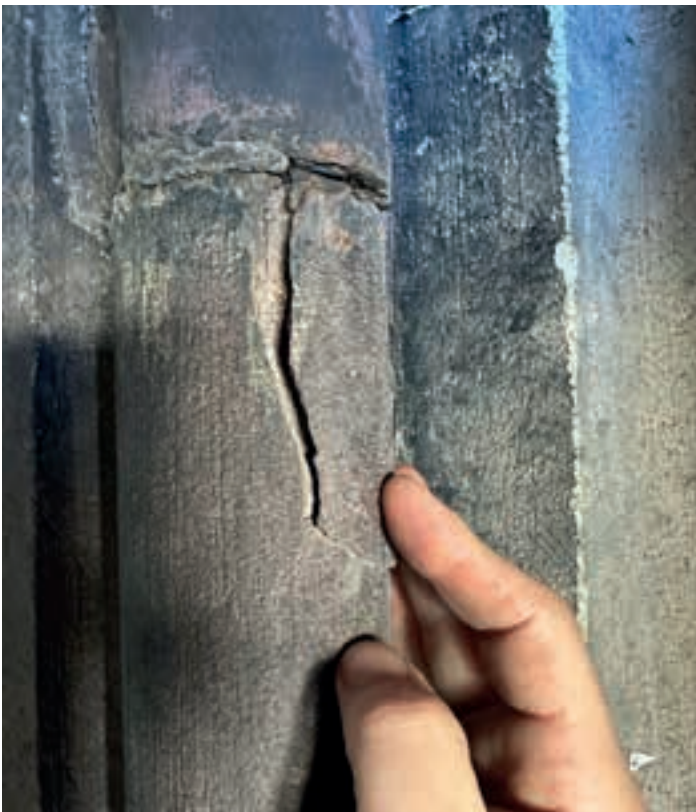
Größere schadhafte Stellen sind auf der rechten oberen Seite anzutreffen. Hier sind größere Rissverläufe und Bruchstücke zu verzeichnen. An dieser Stelle erfolgte auch ein kleinteiliger Steinaustausch (19. Jhd.). Zum Austausch kam es vermutlich durch entstandene Setzungsrisse. Das Austauschmaterial selbst wurde zusätzlich mit Eisenkeilen und Klammern fixiert. Die meisten Schäden an der Fensterrose sind durch korrodierende Eisen, welche extremen Druck auf den Stein verursachen, entstanden.

Abb. 69: Bruchteil, das durch Korrosionsdruck entstanden ist, 04.09.2023 (L. Kürten)

Bruchstücke, die durch Korrosion entstanden sind, wurden mit Hilfe von Epoxidharz punktuell wieder befestigt. Um die thermische Dehnung des Epoxidharzes zu reduzieren, wurde das Stilmittel (Aerosil) beigegeben.

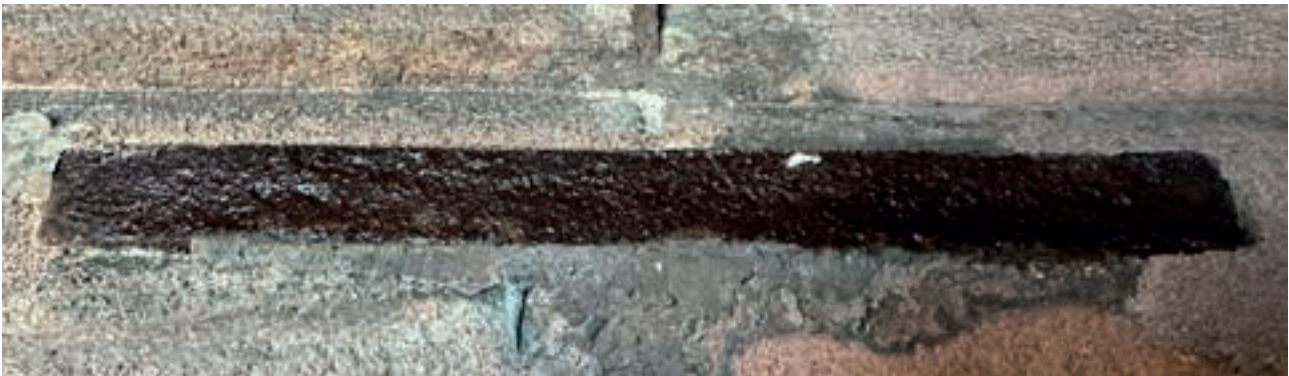
Abb. 70: Behandlung einer Eisenklammer,  
07.09.2023 (L. Kürten)

Außen liegende Klammern und Keile aus Eisen wurden mit Owatrol (ein niedrigviskoses Naturöl mit guter Kriechwirkung) behandelt.

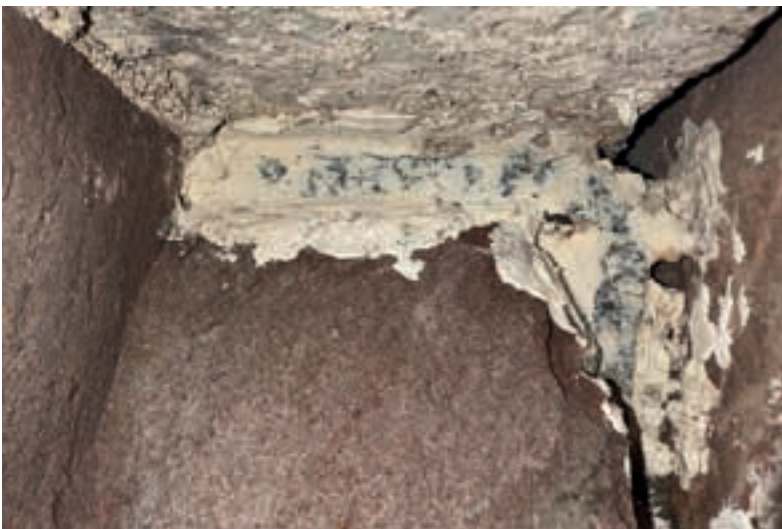
Abb. 71: Umgang mit innig liegenden verbauten Eisen,  
04.09.2023 (L. Kürten)

Korrosionsprodukte an Eisen wurden mechanisch entfernt. Der innenliegende Eisenhaken wurde mit Sumpfkalk passiviert, danach das Bruchstück wieder fixiert und der Rissbereich mit Injektionsmasse injiziert. Oberflächlich wurden die Risse mit einer Kittungsmasse wieder geschlossen.

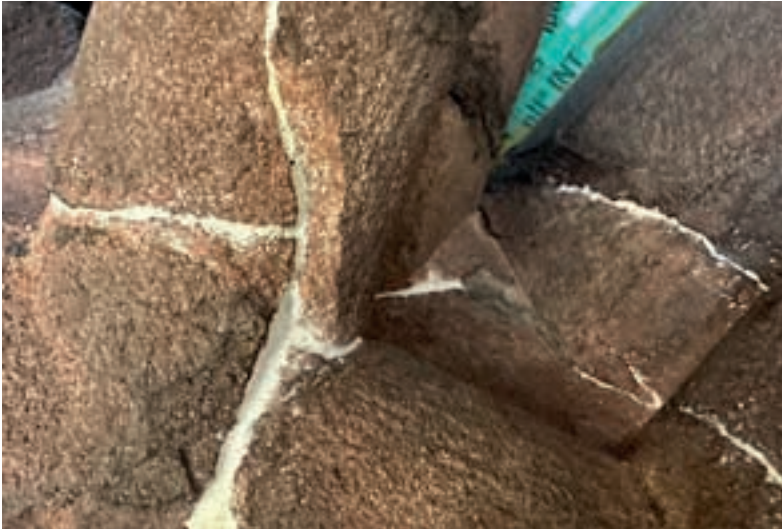
Abb. 72: Injizierte Risse (weiße Masse),  
05.09.2023 (L. Kürten)

Sämtliche Risse, Schalen und Hohlstellen wurden mit einer selbst hergestellten (Zuschlag: Quarzsand, Glaskügelchen und Stellmittel Aerosil; Bindemittel Ludox HSA) Injektionsmasse behandelt. Die Abbildung zeigt die Injektionsmasse in den Rissen. Je nach Breite oder Tiefe des Risses wurden die Rissflanken im Vorfeld abgedichtet und die Injektionsmasse über Schläuche und Spritzen appliziert.

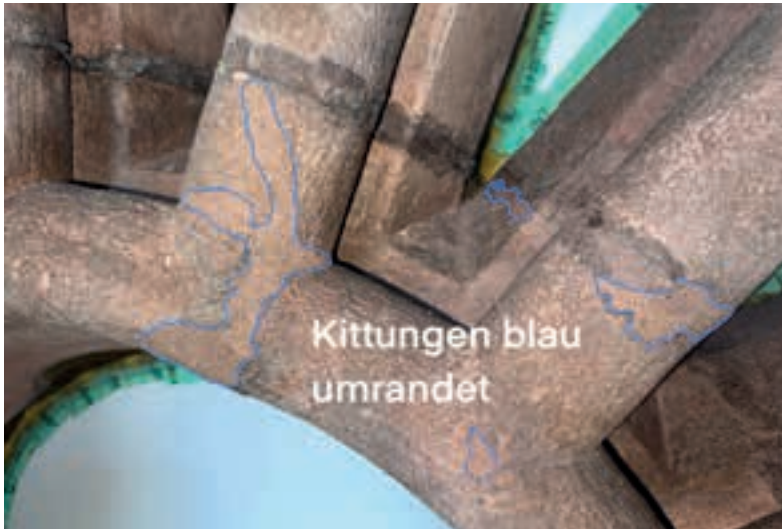
Abb. 74: Aufgetragene Kittungen an dem Radfenster,  
07.09.2023 (L. Kürten)

Das Schließen von kleineren Fehlstellen, Rissen und Graten erfolgte mit einer Kittungsmasse, die aus farbigen Sanden und dem Bindemittel Kieselsol (Ludox HSA) besteht. Diese Kittungsmasse ist rein mineralisch und lässt den Naturstein Feuchtigkeit aufnehmen wie auch wieder abgeben.

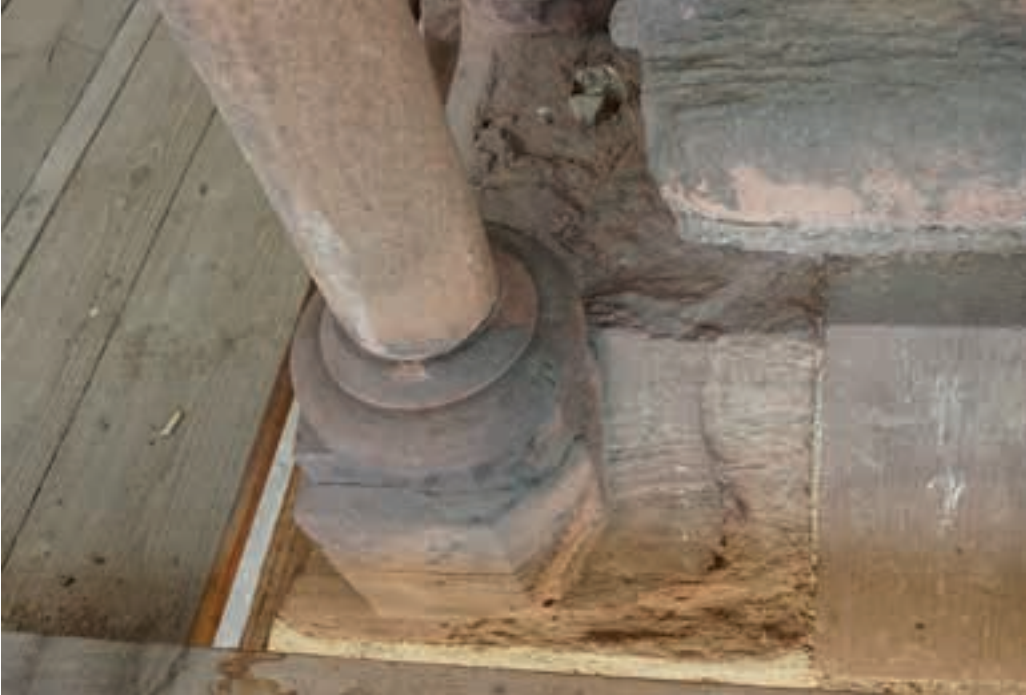
Abb. 75: Fehlstelle an der Standfläche des Apostels Bartholomäus  
20.06.2023 (MBV, S. Eberhardt)

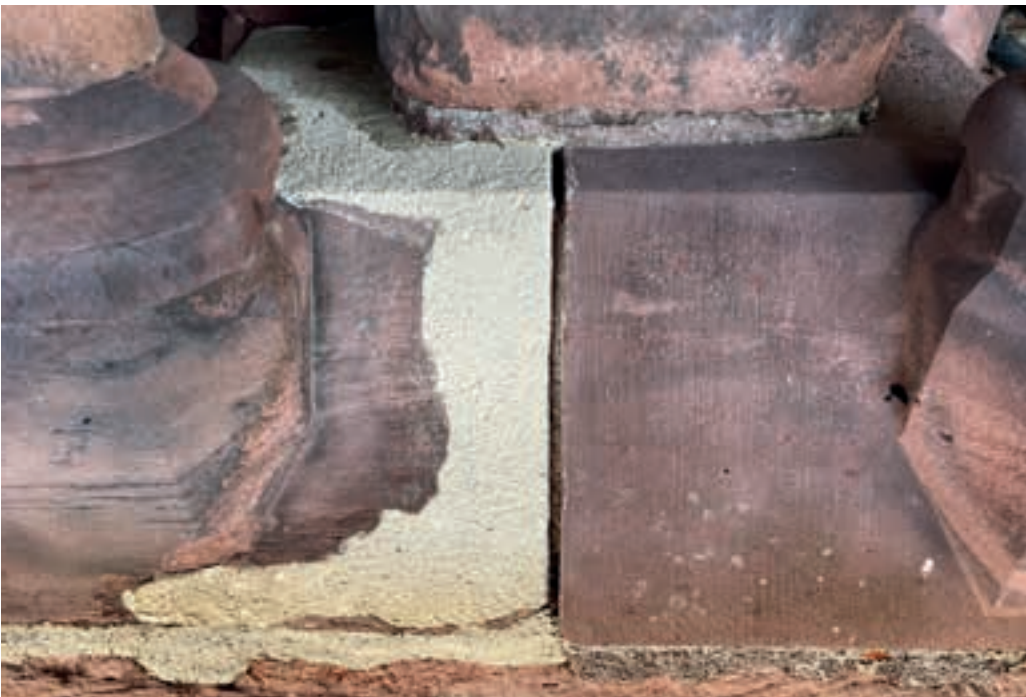
Abb. 76: Mörtelantragung  
21.06.2023 (MBV, S. Eberhardt)

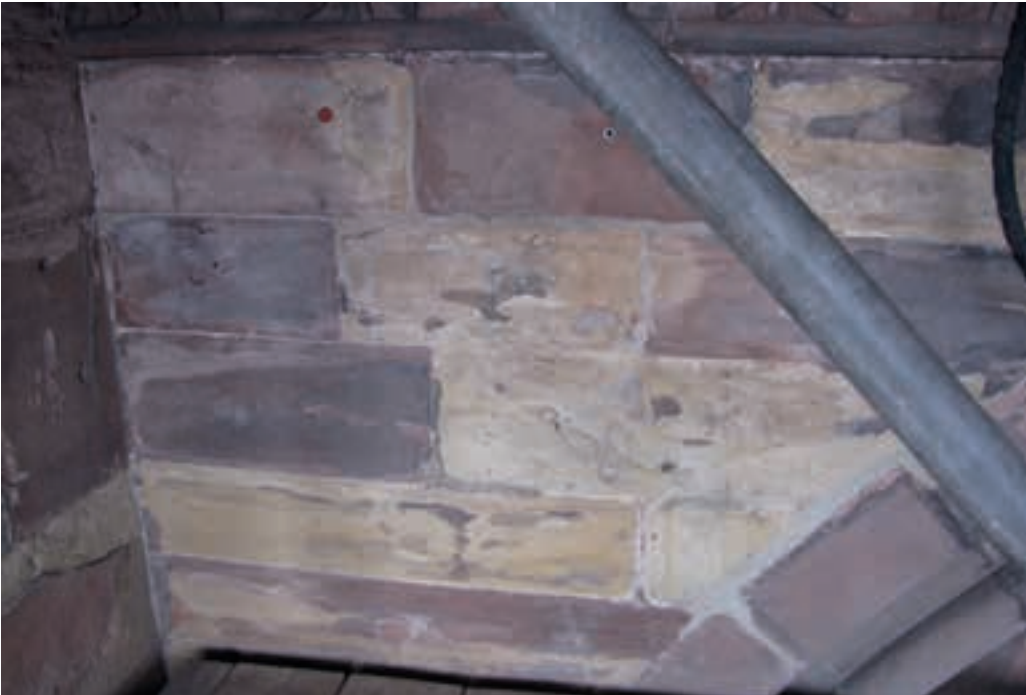
Abb. 79: Vorzustand Wandfläche Joch 1, östlich des Fensters  
04.07.2023 (MBV, A. Schedlbauer)

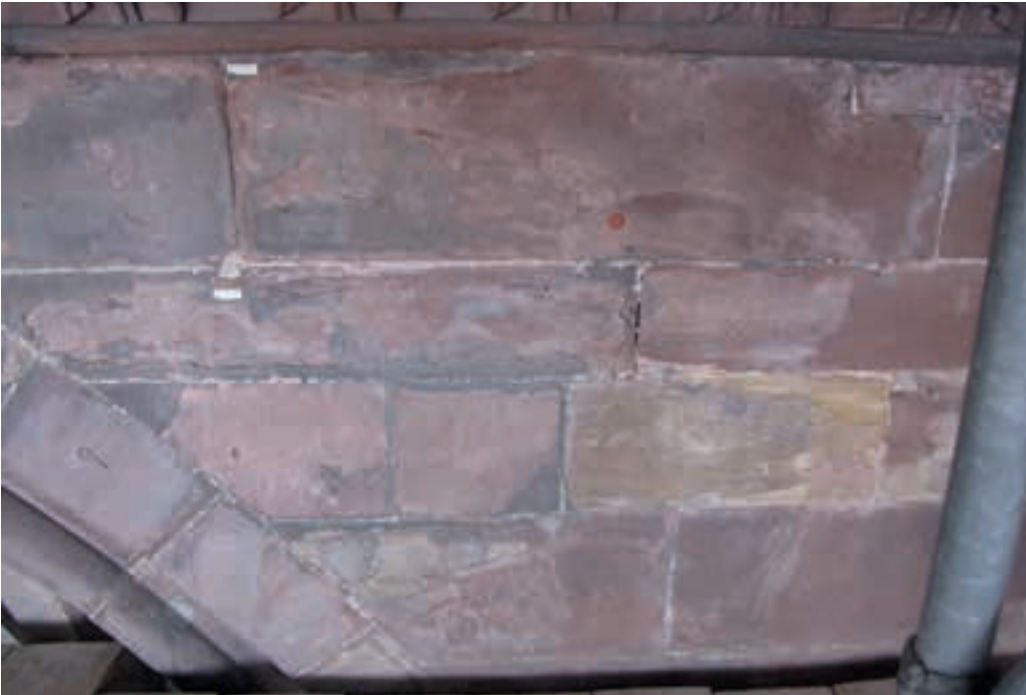
Abb. 81: Vorzustand Wandfläche Joch 1, westlich des Fensters  
04.07.2023 (MBV, A. Schedlbauer)

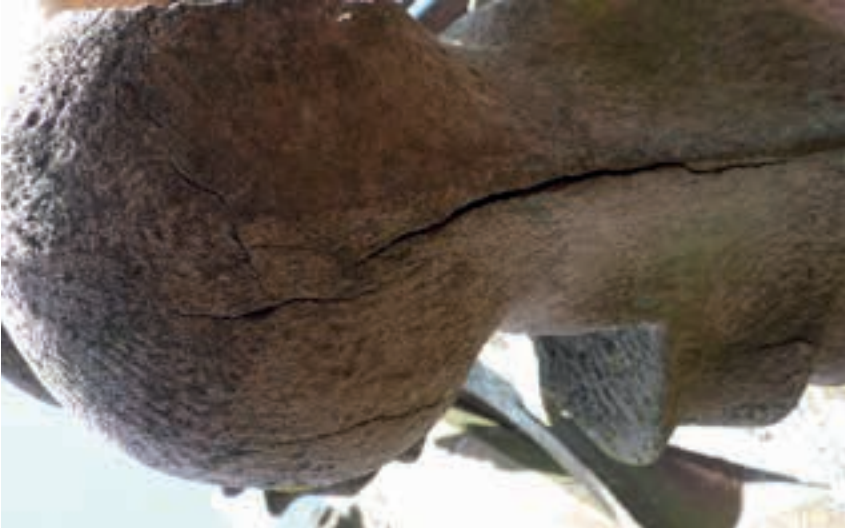
Die Bekletterung des nördlichen Hahnenurms ist 2021 erstmals erfolgt. Auch wenn dies nicht allzu lange her scheint, mussten bei dieser Begehung weitere 6 Krabben mit Drahtgeflecht gesichert werden. Hier haben sich bereits bekannte Risse bis zu einem bedenklichen Maß weiter geöffnet, sodass eine Notsicherung notwendig wurde. Dies gilt ebenso für den Konsolkopf auf der Nord-Nordwest-Ecke der Pyramide. Da die Rückseite und die unteren Bereiche der Pyramide mit der Hubarbeitsbühne nicht erreicht werden können, war es hier einmal mehr ersichtlich, dass eine Begehung am Seil alle zwei Jahre notwendig ist.

Abb. 87: Riss an einer Krabbe an der südwestlichen Seite des nördlichen Hahnenurms, 31.07.2023 (MBV, T. Borsdorf)

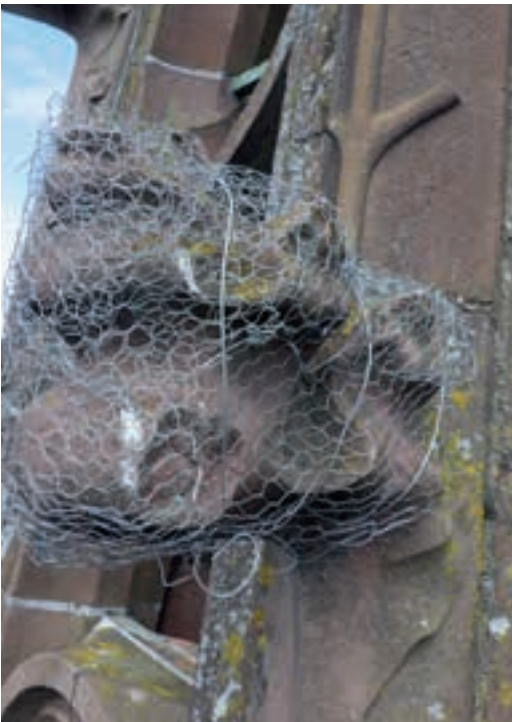
Abb. 88: Oben gezeigte Krabbe, nun mit Draht gesichert, 31.07.2023 (MBV, T. Borsdorf)

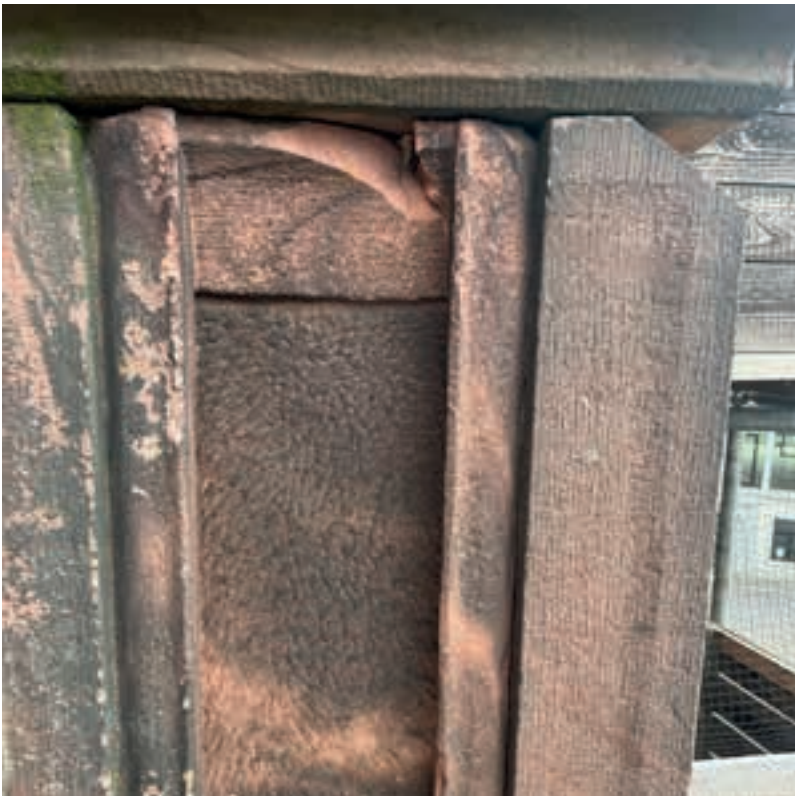
Abb. 89: Schäden durch korrodierte Eisenklammern am Kapellenpfeiler 13 Süd, 07.11.2023 (MBV, T. Borsdorf)

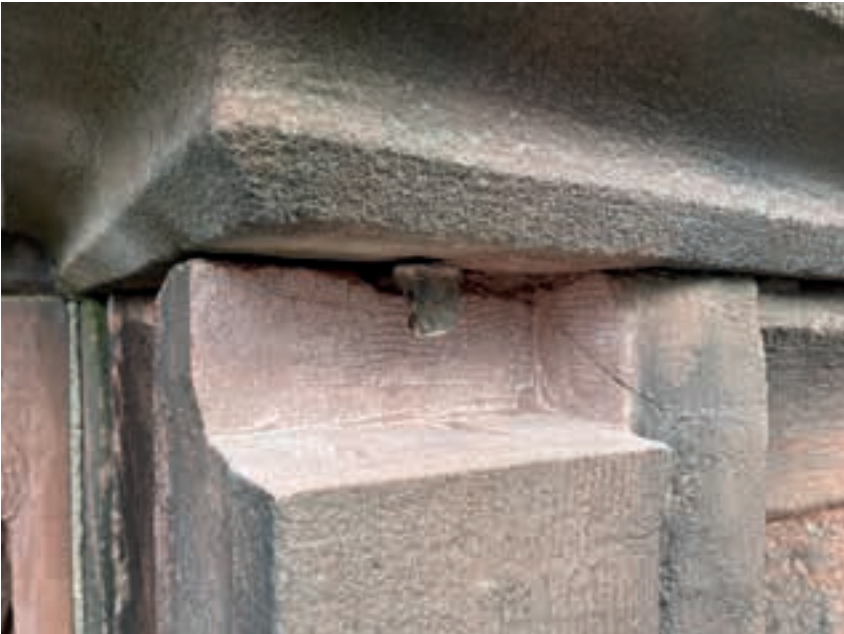
Abb. 90: Korrodierte Klammer am Kapellenfeiler 13 Süd, diese wurde vor Einbringen der Vierung ausgebaut, 07.11.2023 (MBV, T. Borsdorf)
