freiburger  
münster  
bauhütte

# ARBEITSDOKUMENTATION 2024

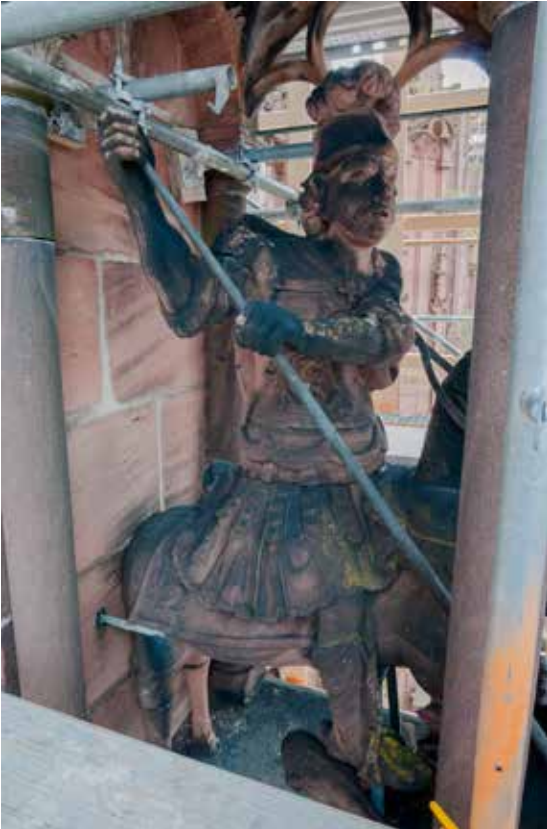
Abb. 1: Reiterstandbild in angetroffenem Zustand  
02.07.2024 (J. Quatmann)

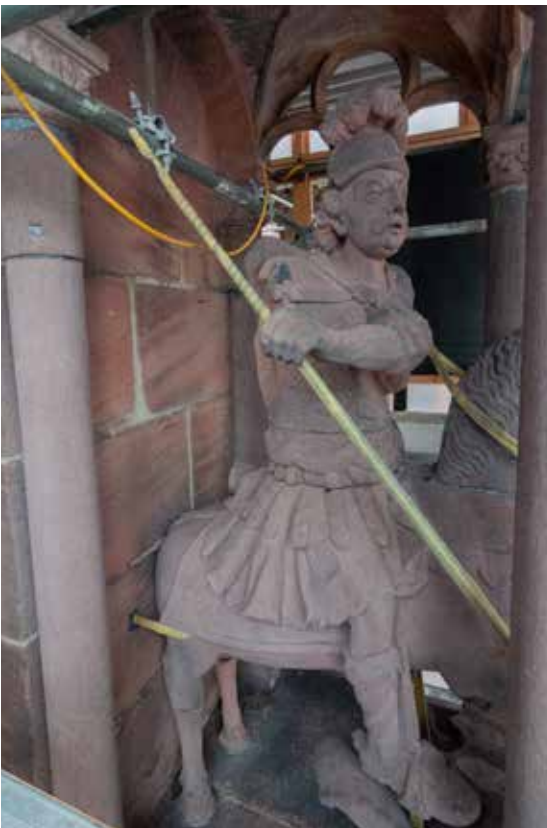
Abb. 2: Reiterstandbild nach der Reinigung. Der rechte Arm war substantiell beschädigt  
und musste zur Instandsetzung abgenommen werden.  
28.02.2025 (J. Quatmann)

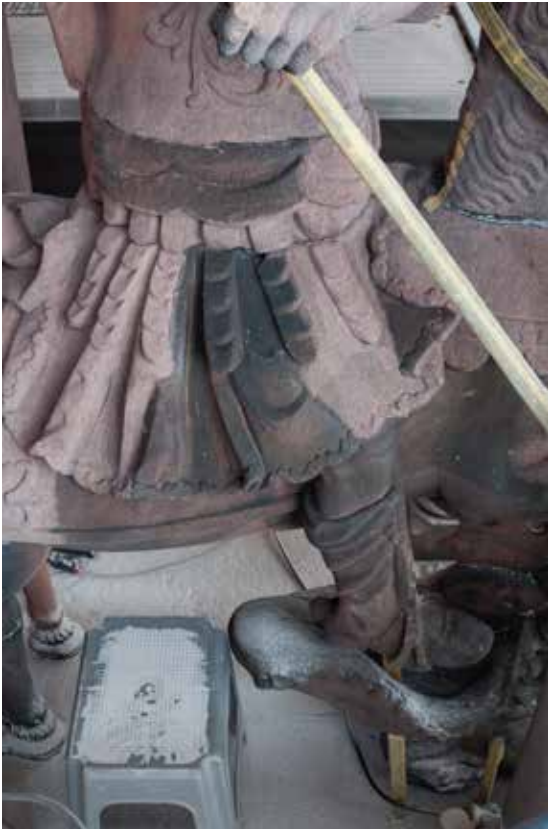
Abb. 3: Reiterstandbild während der Reinigung  
15.01.2025 (J. Quatmann)

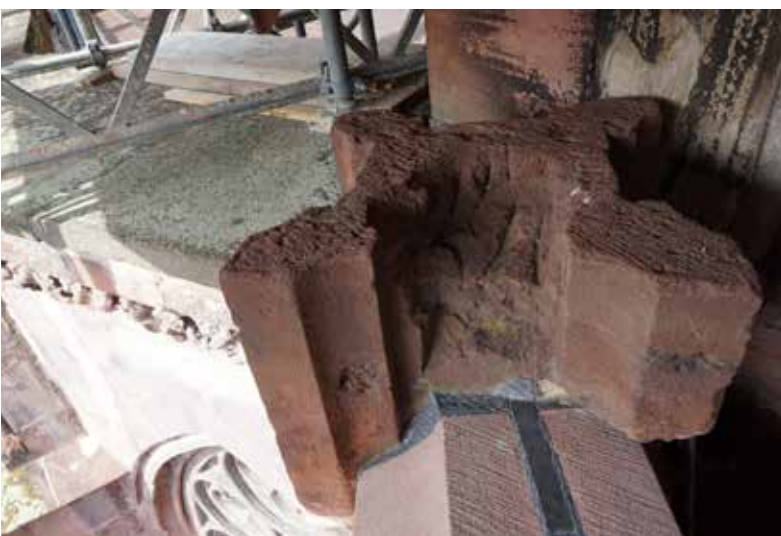
Abb. 12: Der untere Teil der Fiale aus dem 14. Jhd. Der obere Fialenabschluss wurde aufgrund von Steinschäden abgenommen. 25.09.2024 (N. Koch)

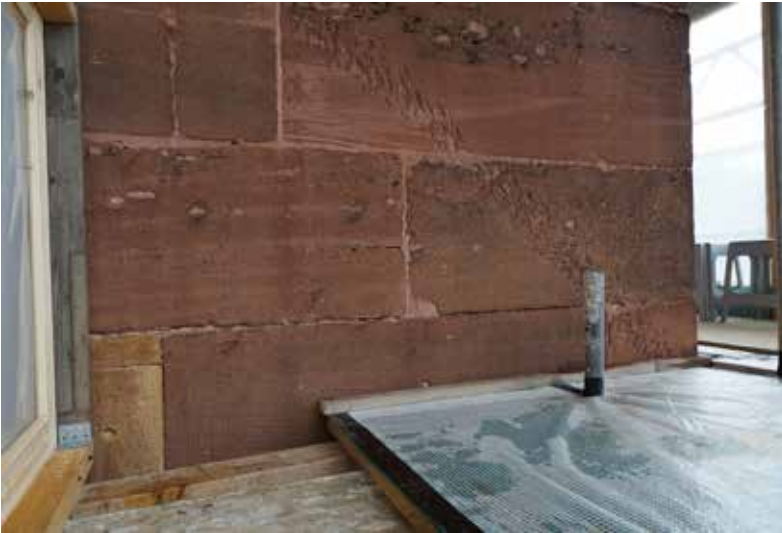
Abb. 13: Spuren eines ehemaligen Dachanschlusses an der Westseite  
26.09.2024 (N. Koch)

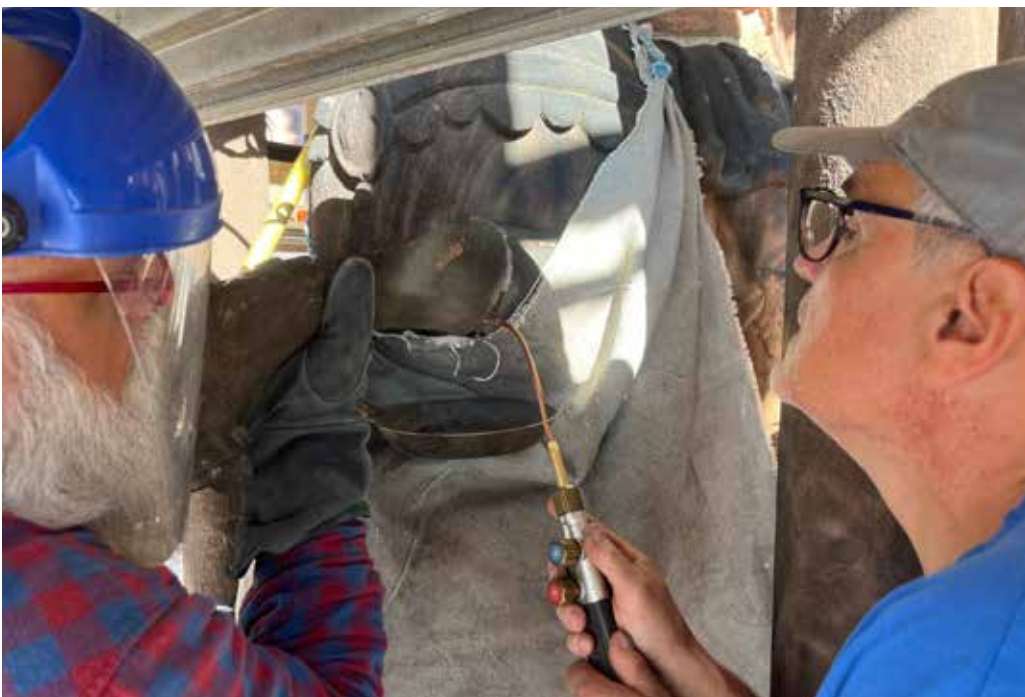
Abb. 16: Ausschmelzen der Bleifuge mit Schweißbrenner am Pferd des Heiligen Georgs  
28.08.2023 (MBV, A. Schedlbauer)

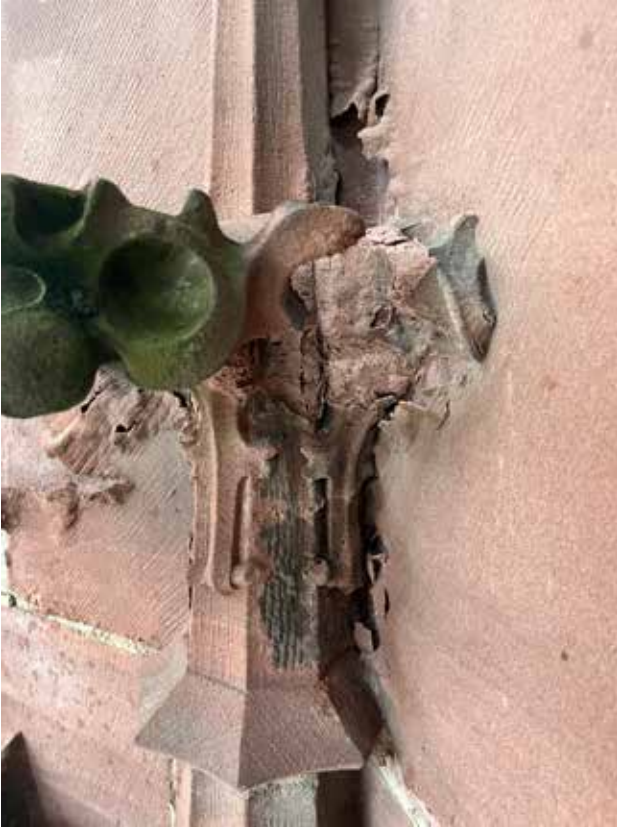
Abb. 7: Sanden und Schuppen in Folge von hygrischem Quellen des tonmineralreichen Plattensandsteins  
25.02.2025 (MBV, T. Borsdorf)

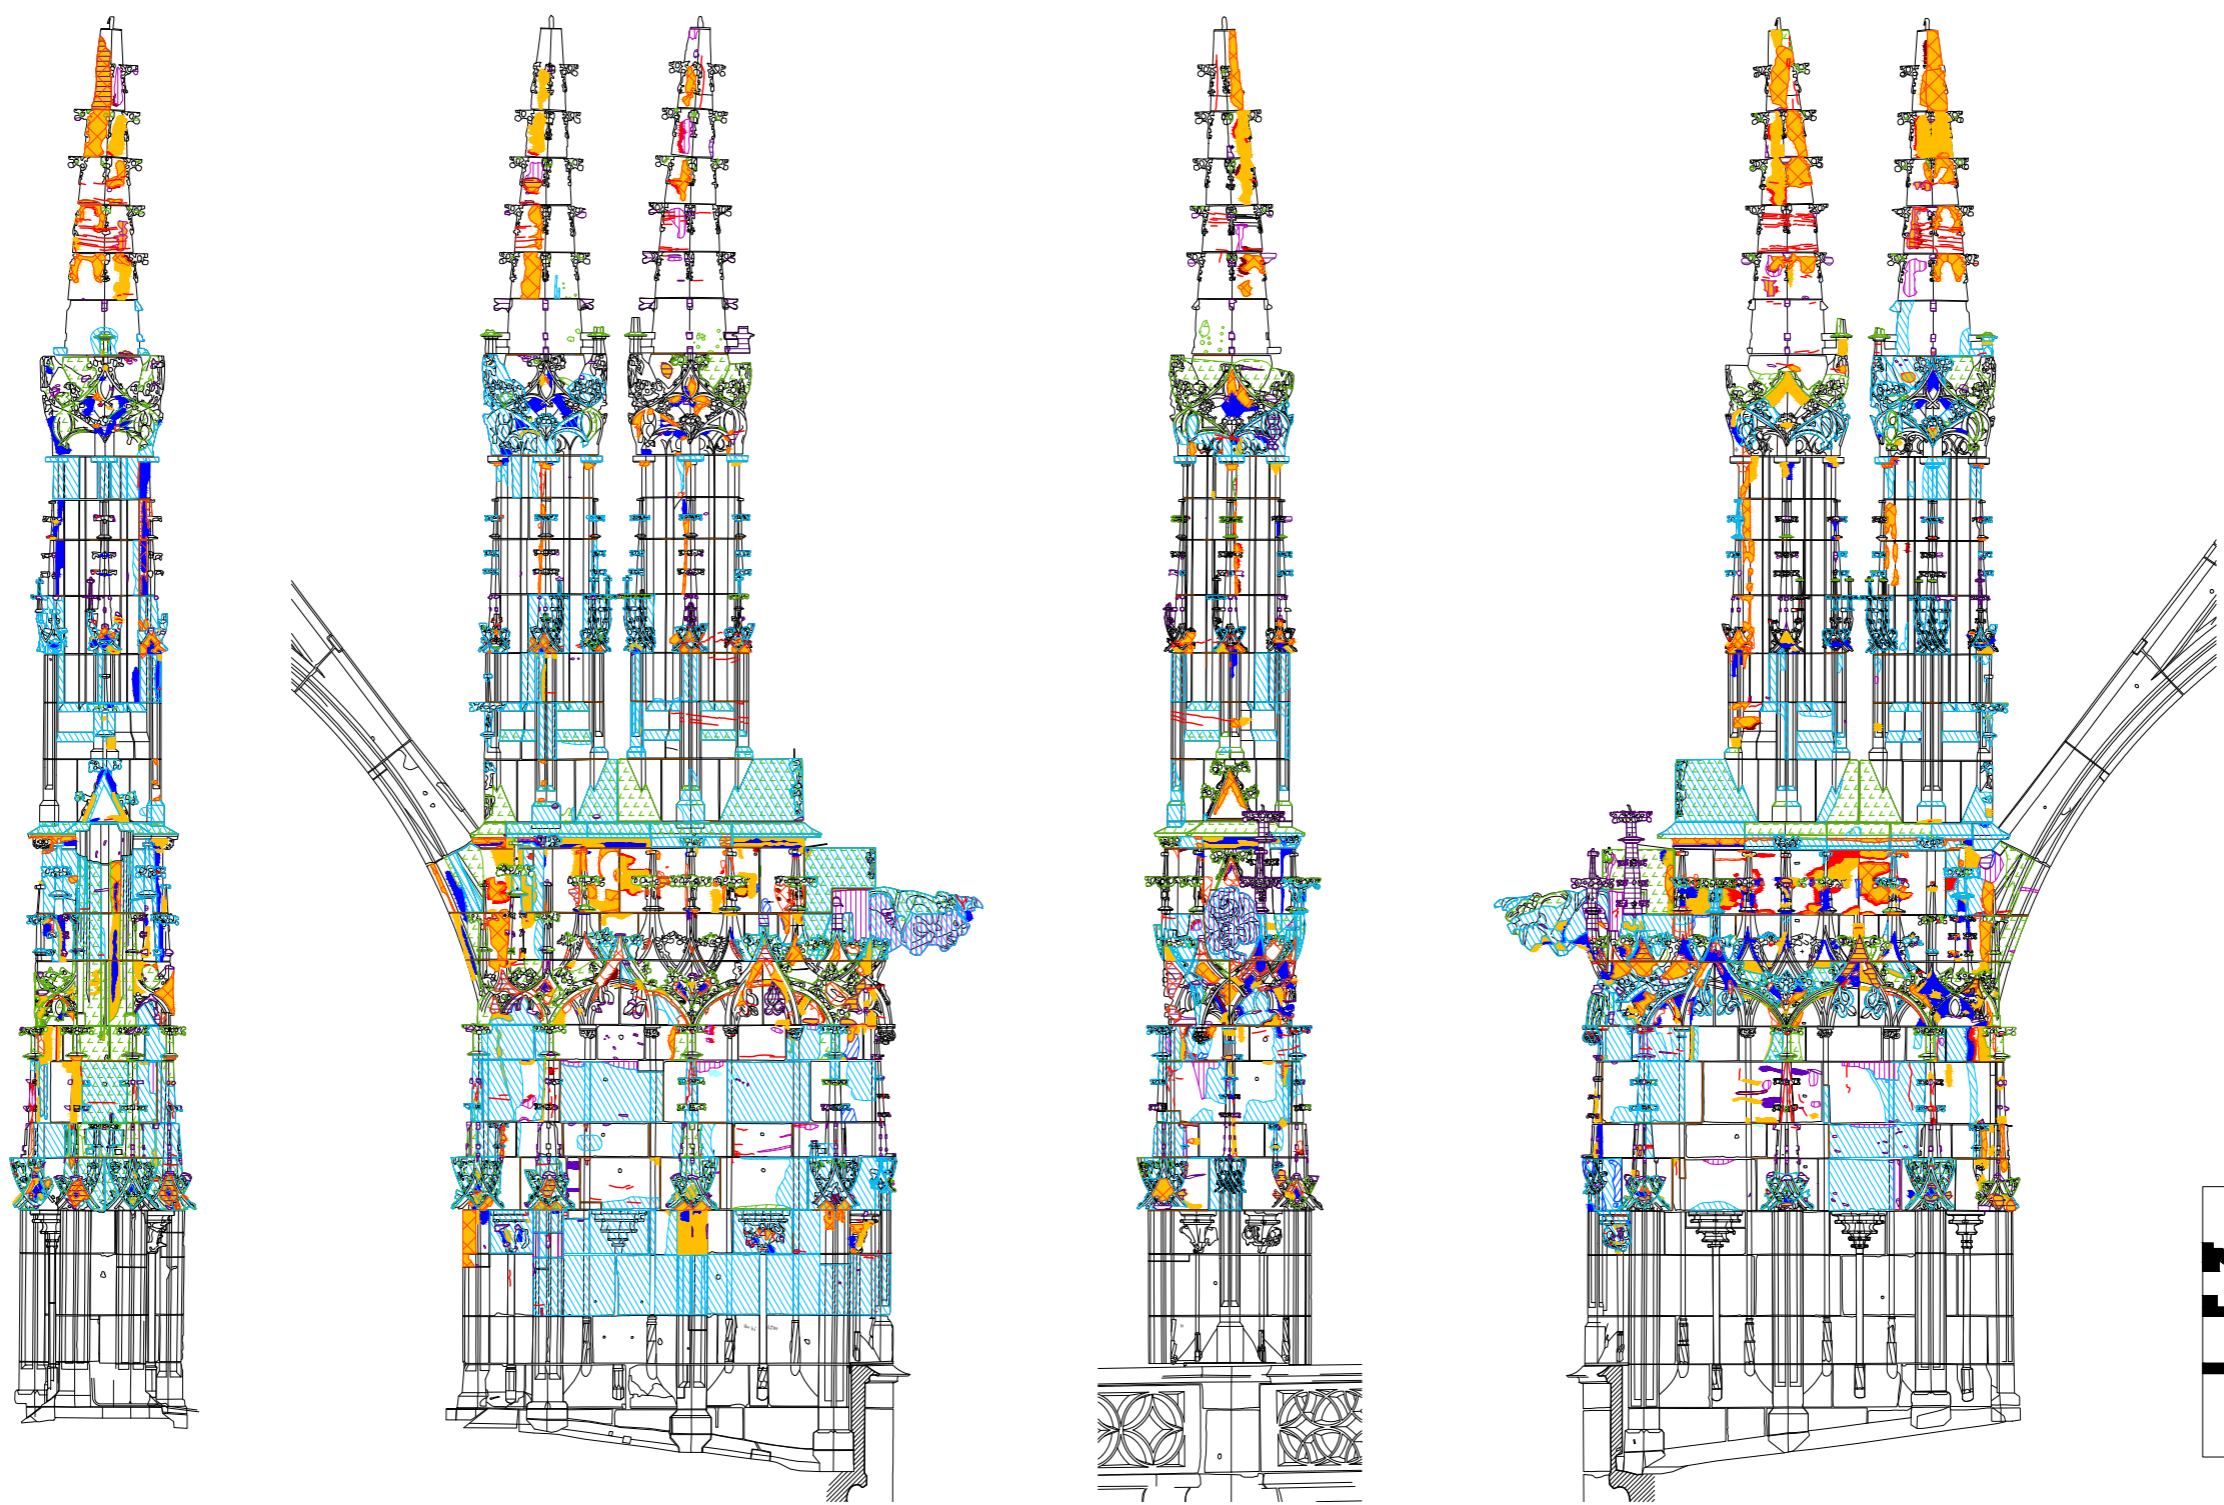
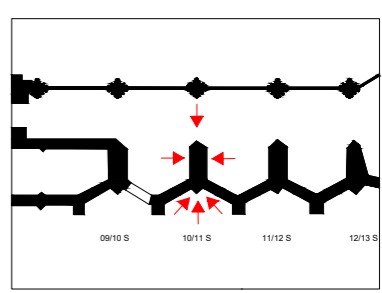
0 0.5 1 1.5 2 3 4 5 in m

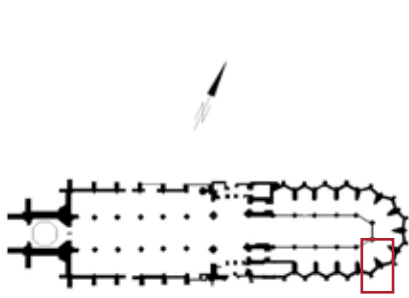
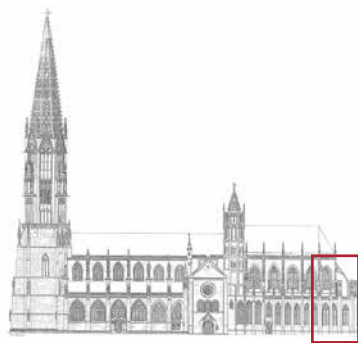
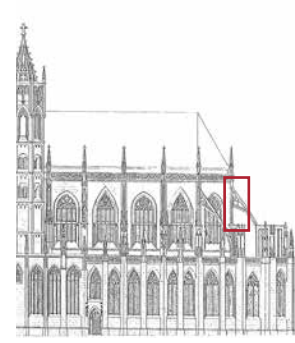
**Projektname:** 2011\_ChS\_Str1314

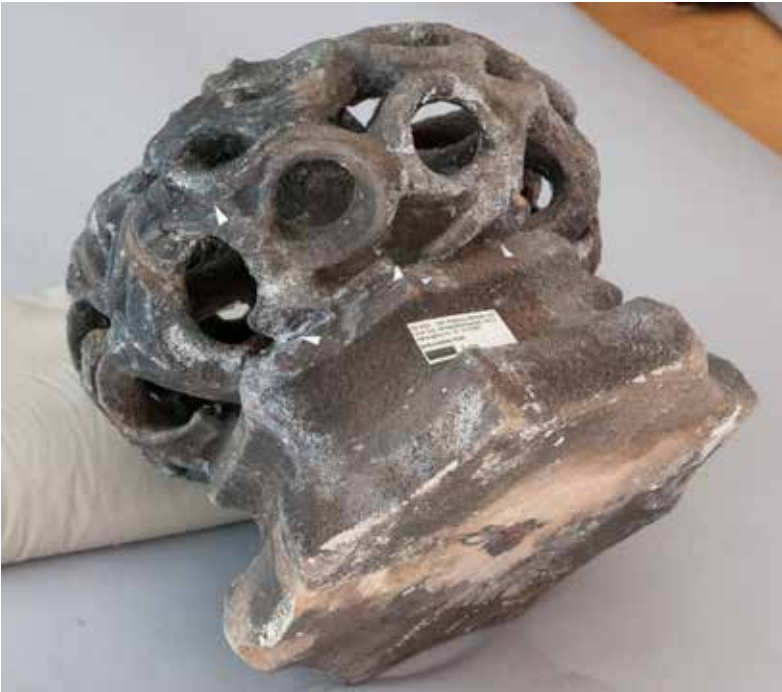
Abb. 1: Abhängling vom Strebepfeileraufsatz 14/15 vom südlichen Chor.  
Die weißen Pfeile weisen auf Inseln mit ockerfarbenen und blauen Fassungsresten.  
21.05.2024 (J. Quatmann)

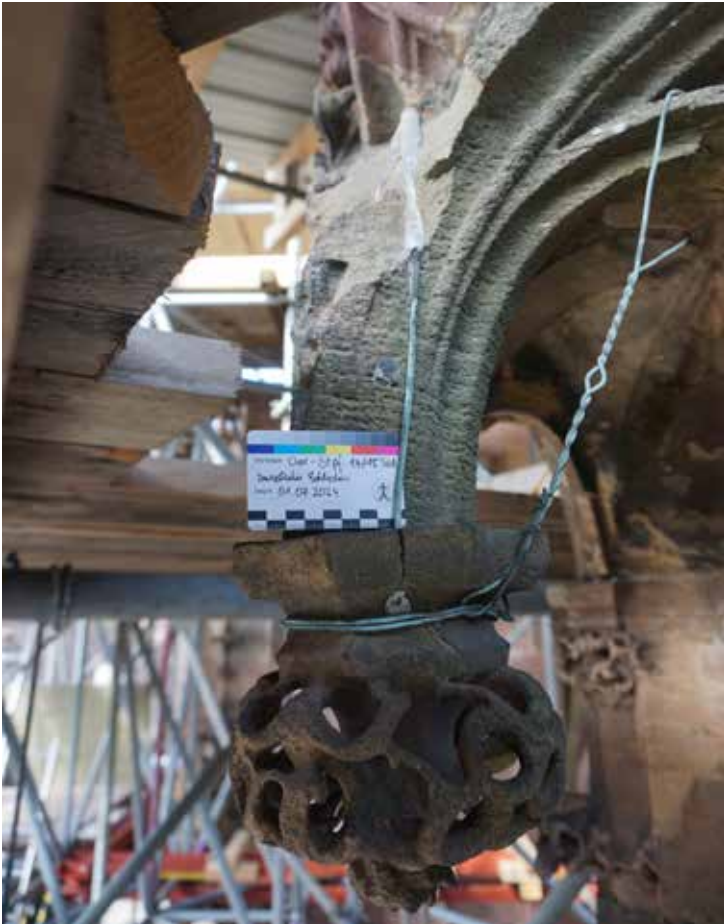
Abb. 5: Abhängling mit darüberliegender Fehlstelle; aufgrund der Rissbildung mittels Kupferdraht gesichert. Die Notsicherung mit eingeleitem Kupferdraht hat wegen der Volumenzunahme des korrodierten Bleis auch zu der großen Fehlstelle geführt. 01.07.2024 (MBV, T. Borsdorf)

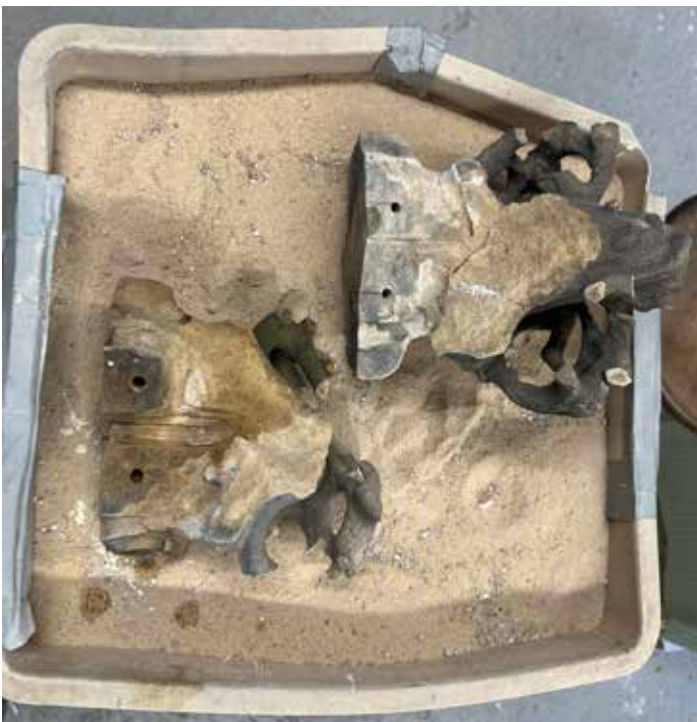
Abb. 6: In zwei Hälften zerbrochener abgebauter Abhängling, vorbereitet für die Klebung mit zwei Titangewindestäben als innenliegende Dübel 09.09.2024 (MBV, T. Borsdorf)

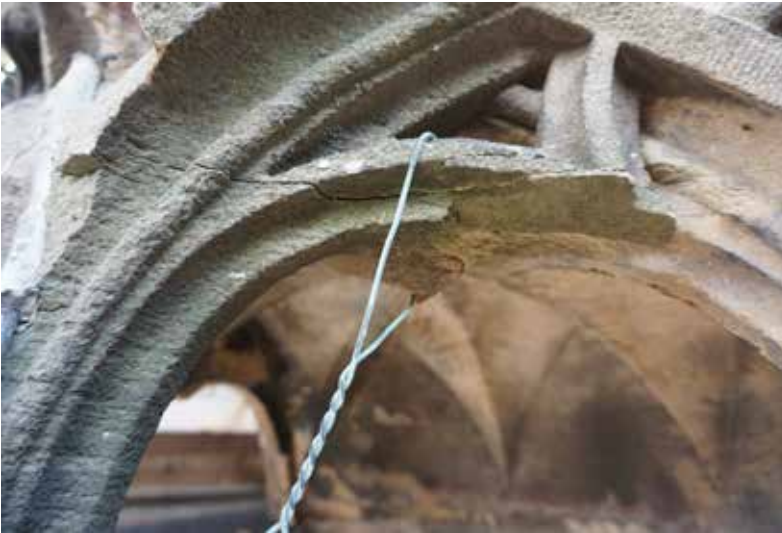
Abb. 7: Schichtparalleler Riss am Aufhängungspunkt des Abhänglings.  
01.07.2024 (MBV, A. Schedlbauer)

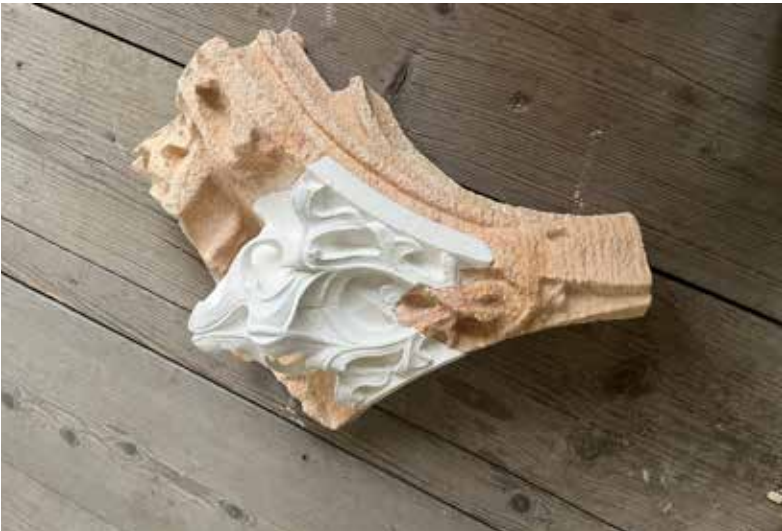
Abb. 8: Abguss der Fehlstelle am Baldachin mit Gipsmodell der Punktivierung  
25.11.2024 (MBV, A. Schedlbauer)

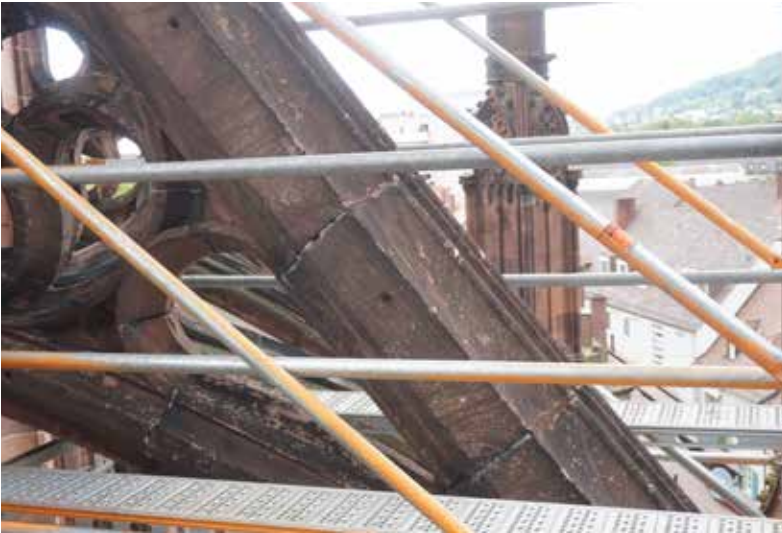
Abb. 1: Schadhafte Bleifuge am Strebebogen  
21.08.2024 (MBV, A. Schedlbauer)

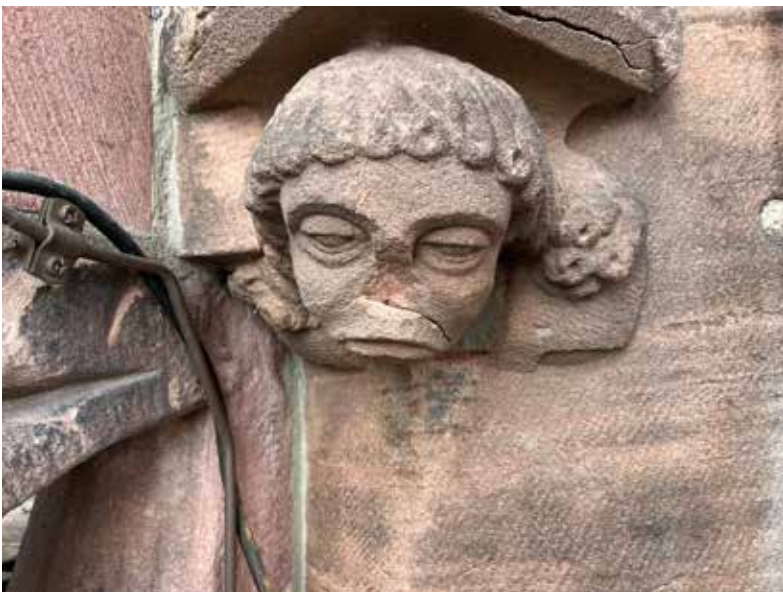
Abb. 1: Konsolkopf am Strebebeyler 14/15 Süd, Vorzustand  
23.07.2024 (MBV, T. Borsdorf)

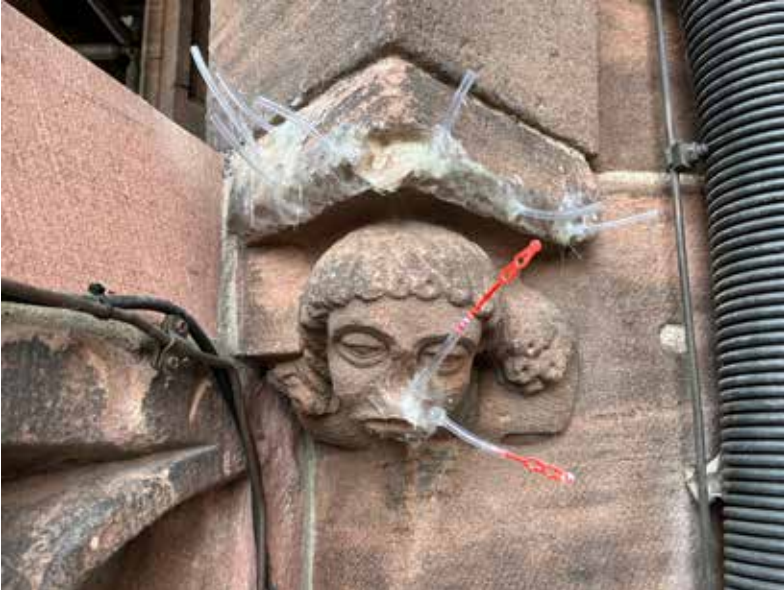
Abb. 2: Zwischenzustand mit Vorbereitung zur Rissinjektion  
23.07.2024 (MBV, T. Borsdorf)

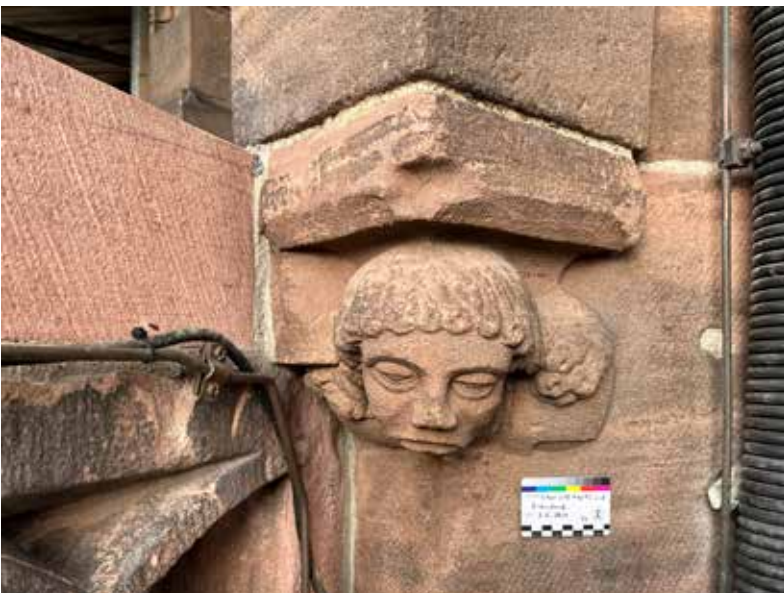
Abb. 3: Endzustand mit angefügter Nase und Kittungen auf sandenden Bereichen  
07.08.2024 (MBV, T. Borsdorf)

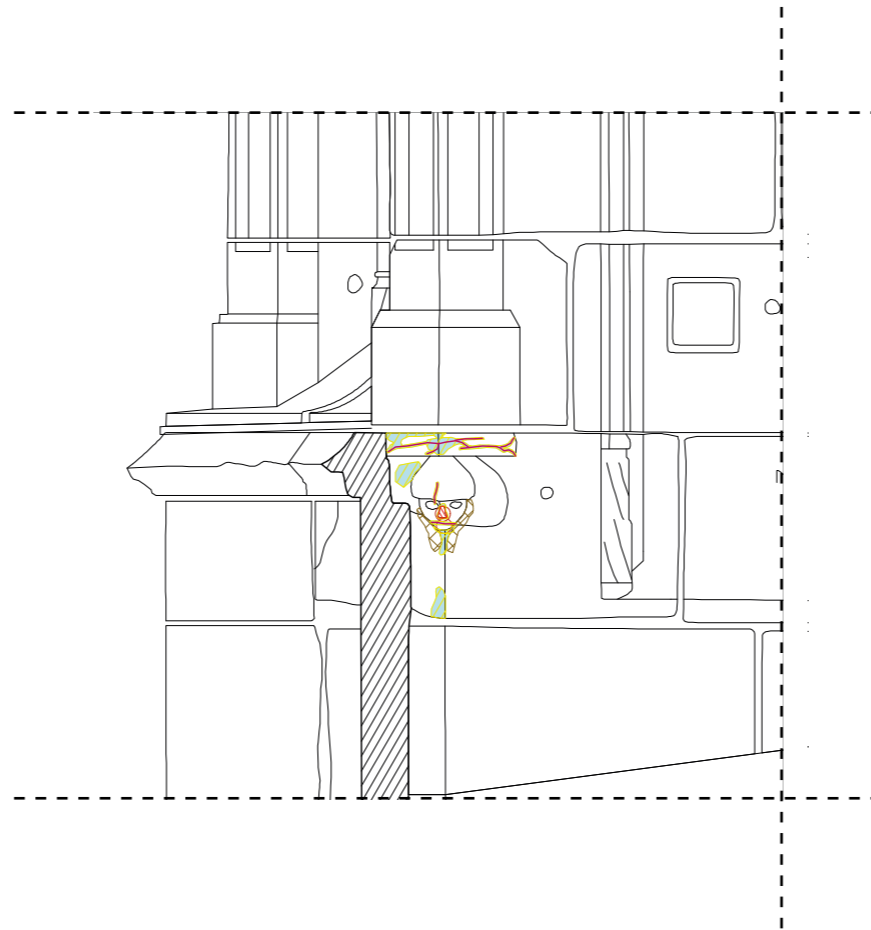
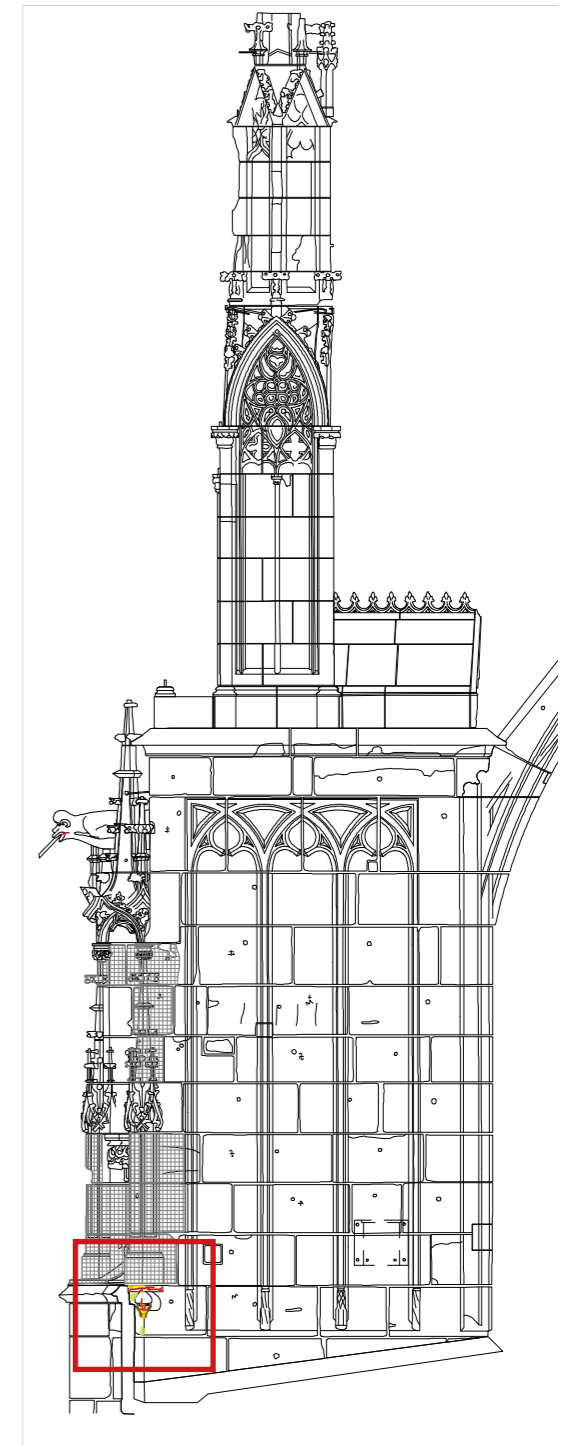
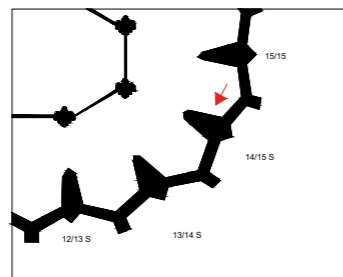
Legende	
Nadel 2-4 mm	Krustendünnung
Rissverfüllung	Festigung
Kittung_Anböschung	Fragment angeklebt

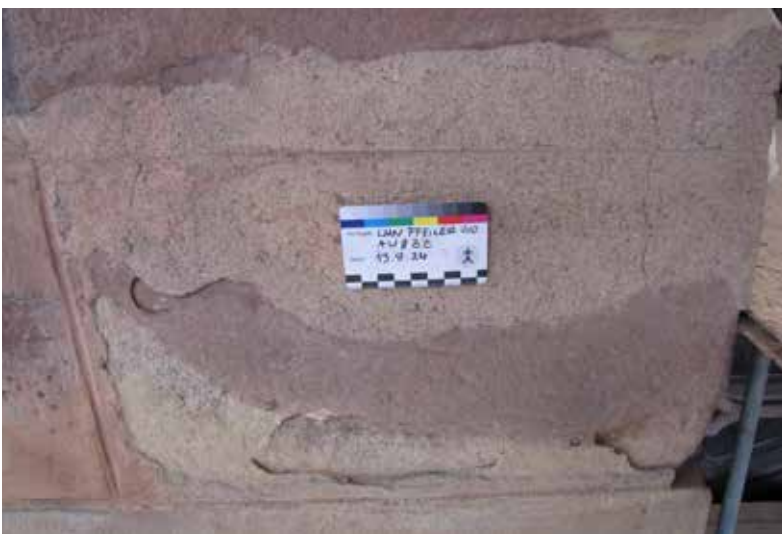
Abb. 1: Zwischenzustand, Westwand unterhalb des Wasserspeiers  
19.08.2024 (MBV, S. Eberhardt)

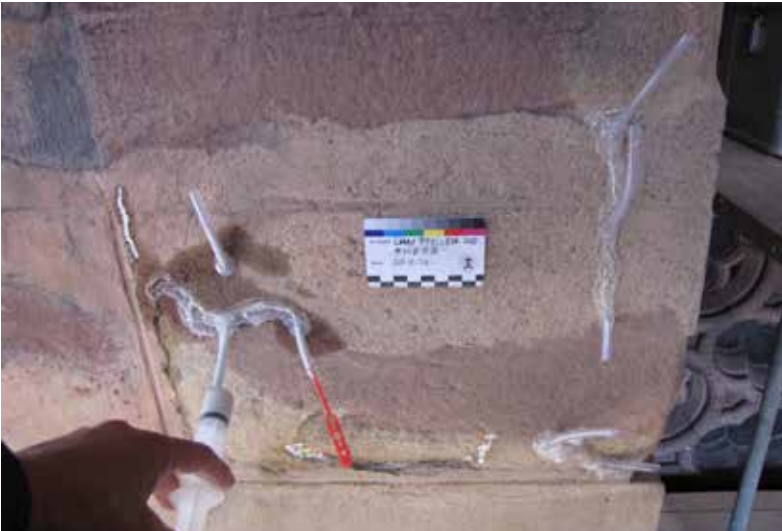
Abb. 2: Bei der Rissinjektion  
20.08.2024 (MBV, S. Eberhardt)

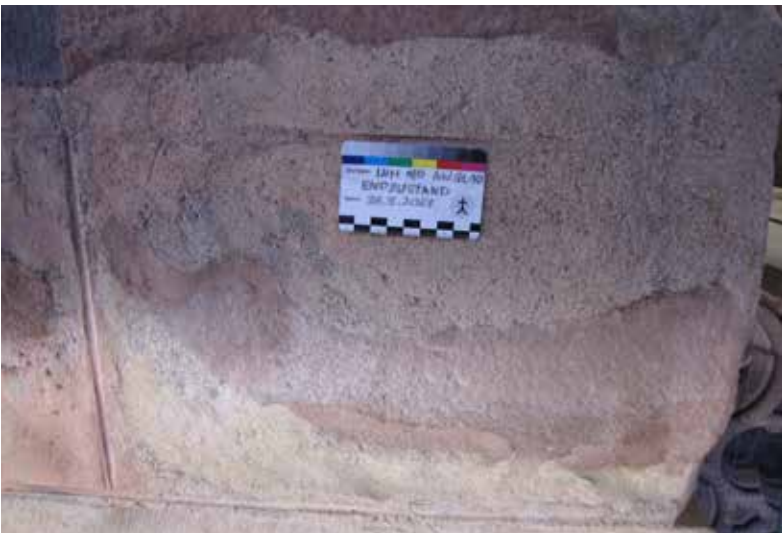
Abb. 3: Endzustand, Westwand unterhalb des Wasserspeiers  
28.08.2024 (MBV, S. Eberhardt)

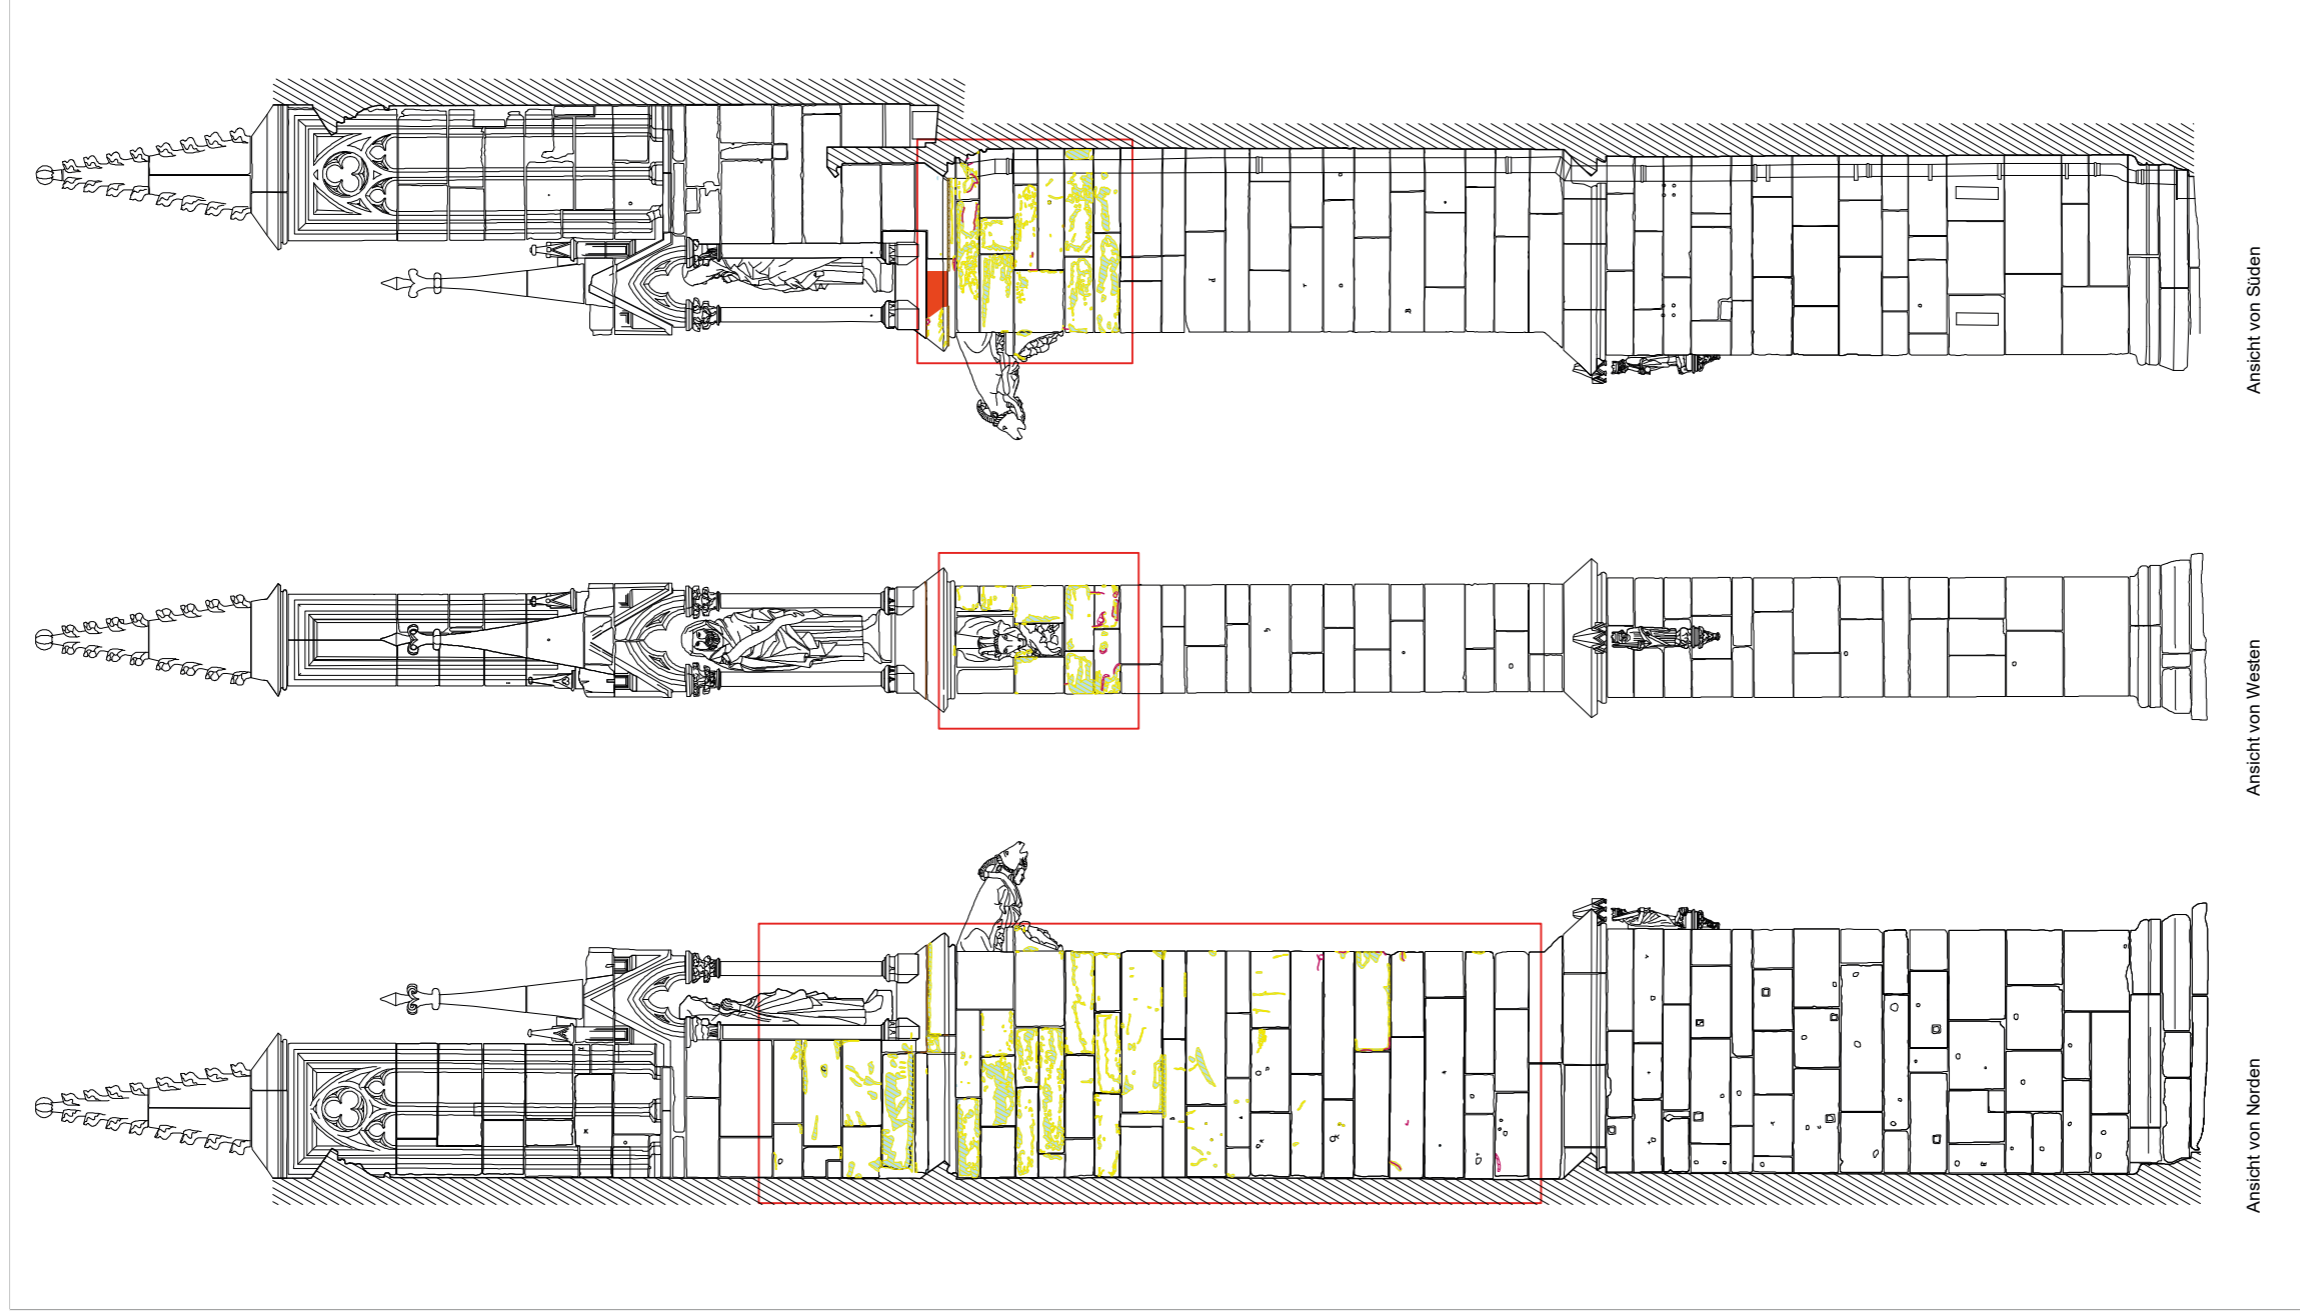
Abb. 4: Eingebauter Giebelstein  
18.04.2024 (MBV, A. Schedlbauer)

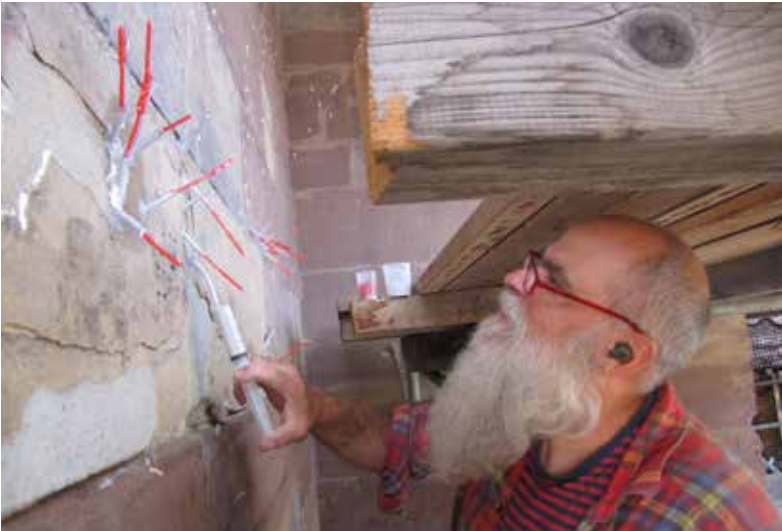
Abb. 2: Bei der Rissinjektion. Vorne links im Bild ist der Kernaufbaumörtel zu erkennen.  
21.08.2024 (MBV, S. Eberhardt)

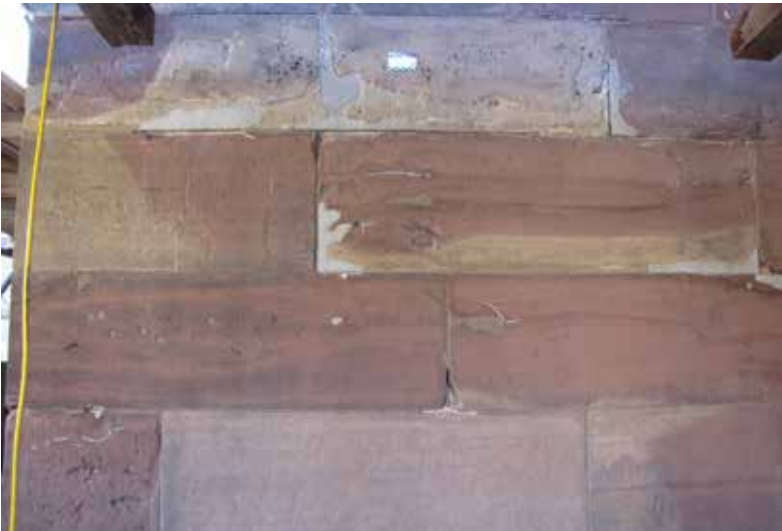
Abb. 3: Zwischenzustand vor dem Kitten  
12.09.2024 (MBV, H. Walz)

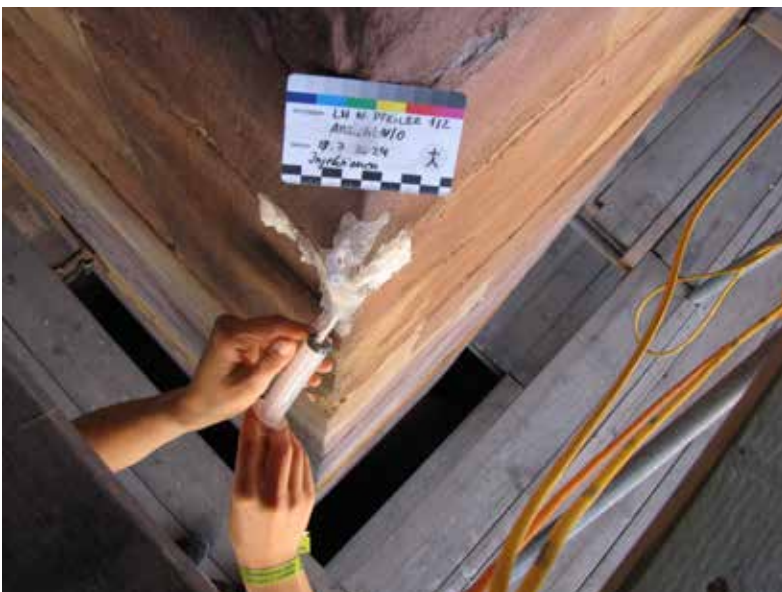
Abb. 1: Theresa Stuber bei der Rissinjektion  
09.07.2024 (MBV, S. Eberhardt)
