freiburger  
münster  
bauhütte

# ARBEITSDOKUMENTATION 2024

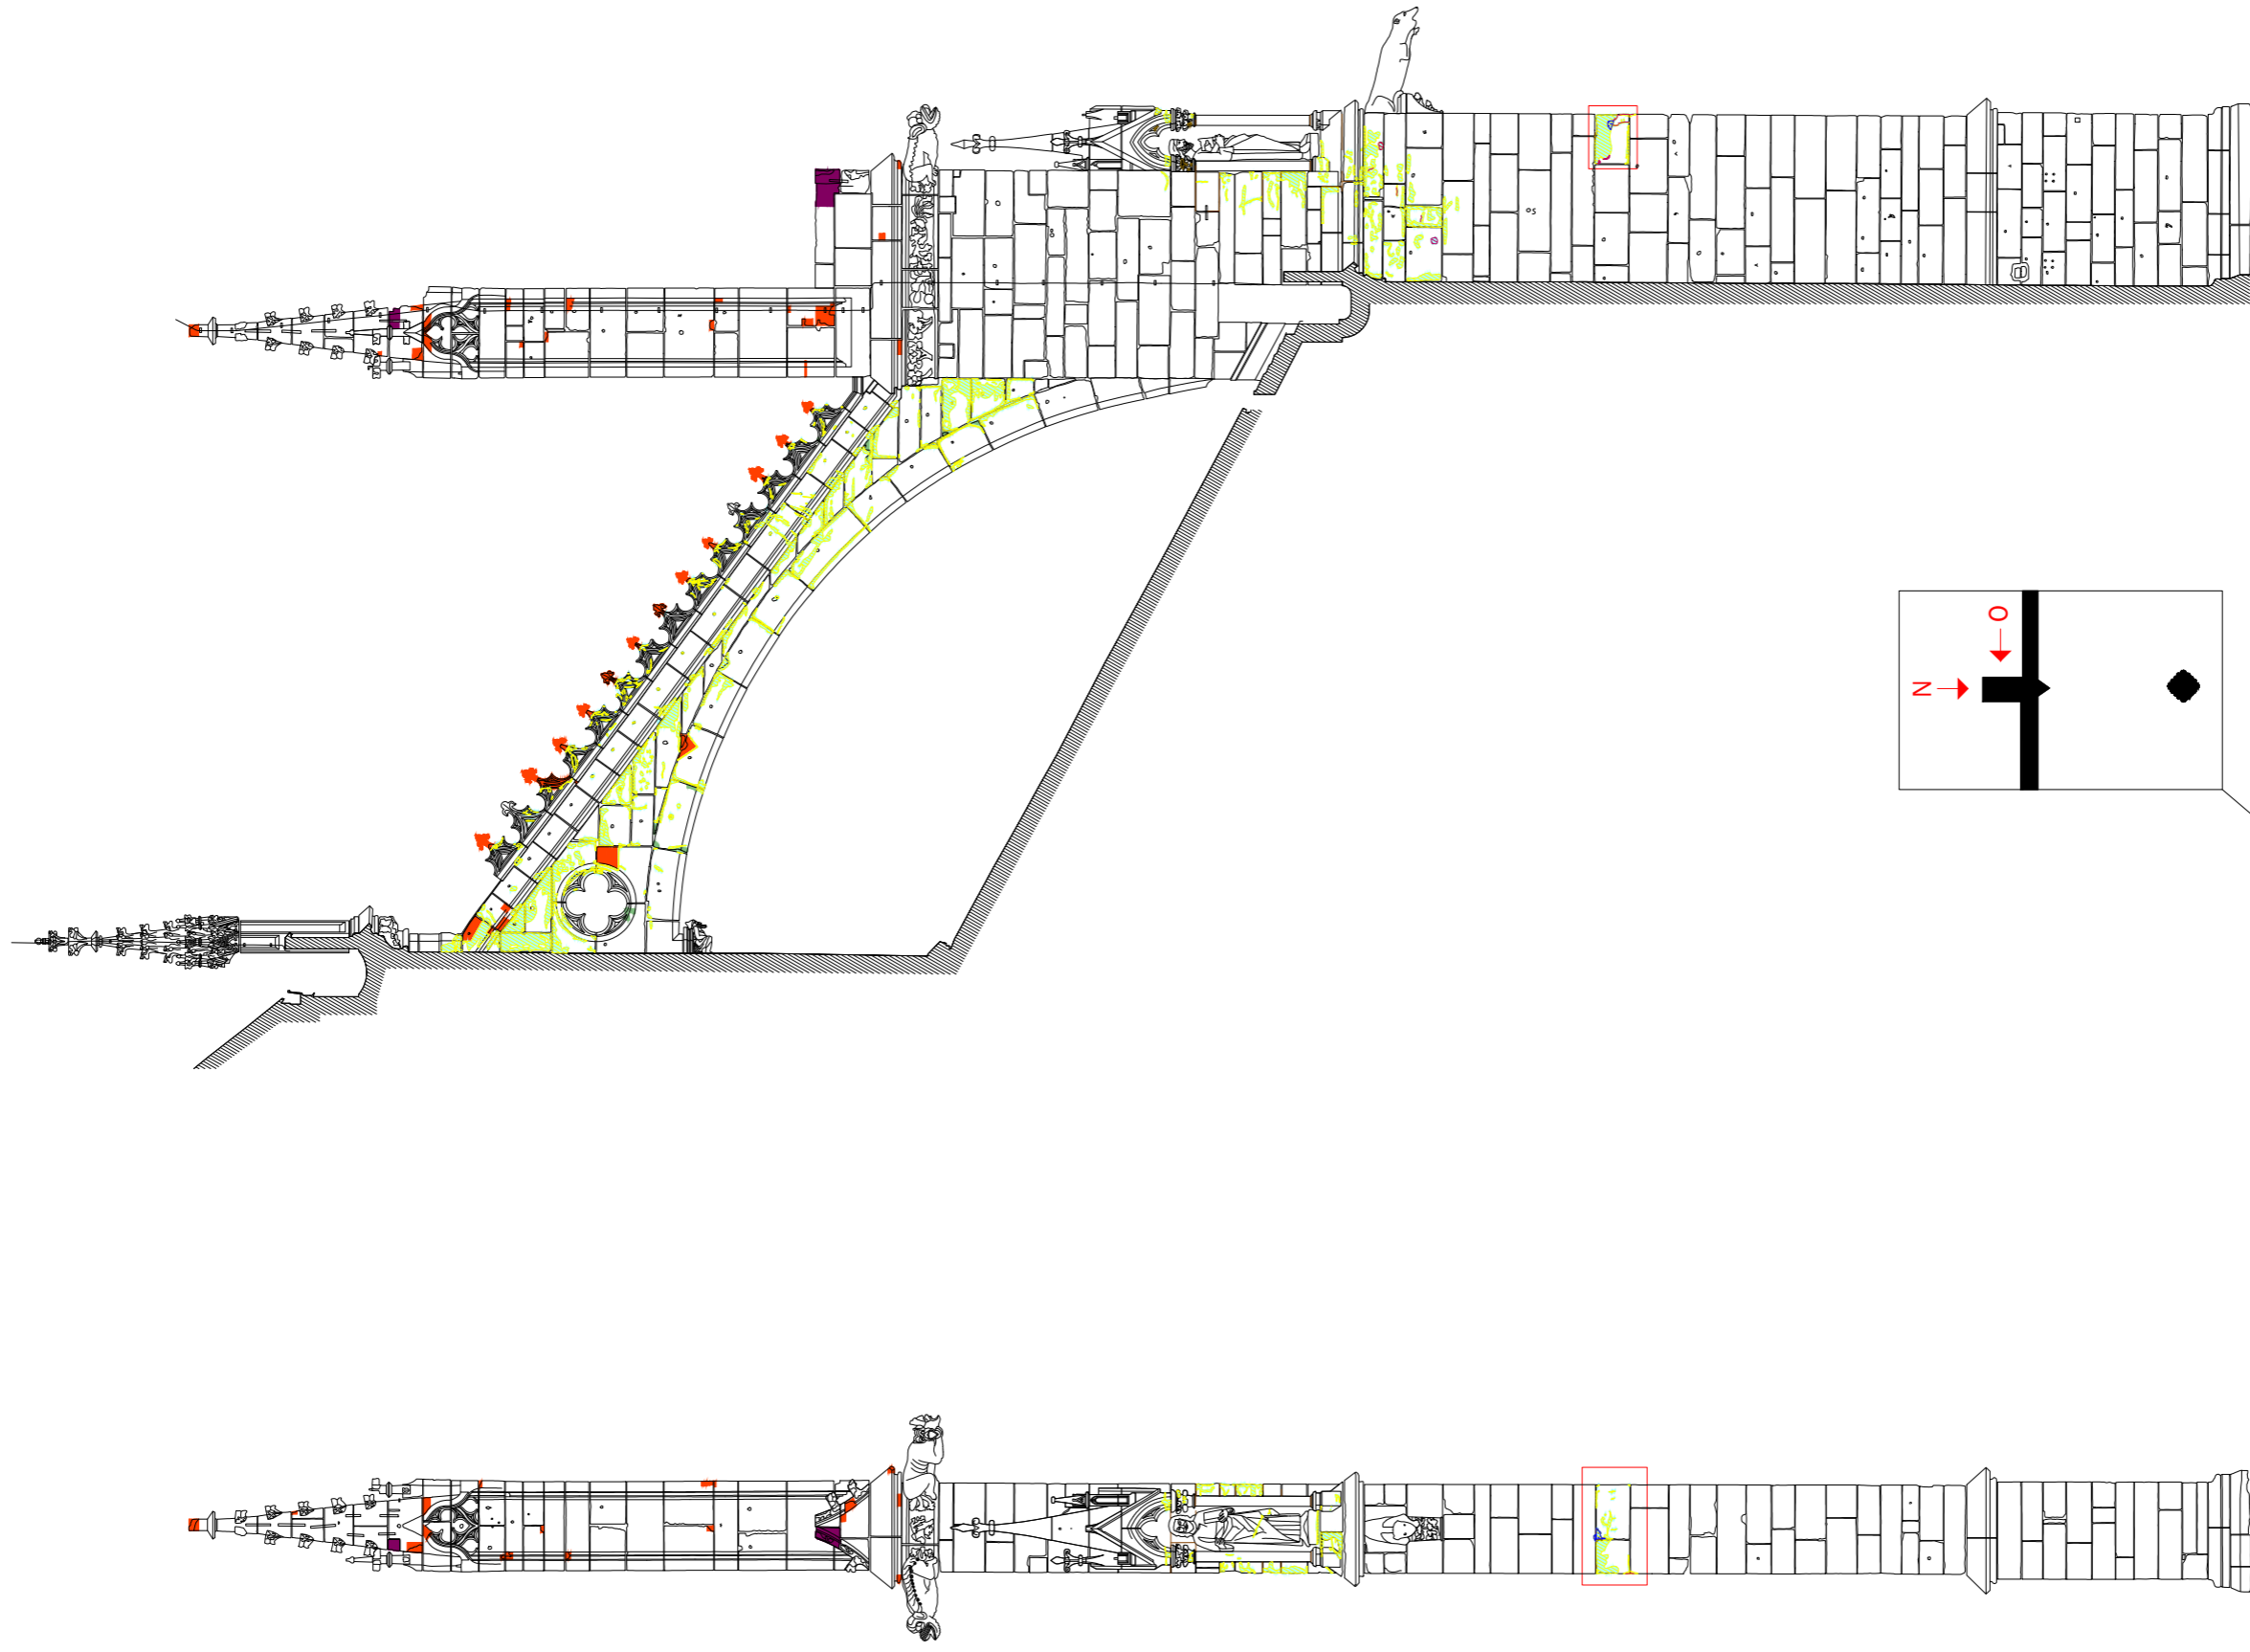
Abb. 1: Theresa Stuber bei der Rissinjektion  
09.07.2024 (MBV, S. Eberhardt)

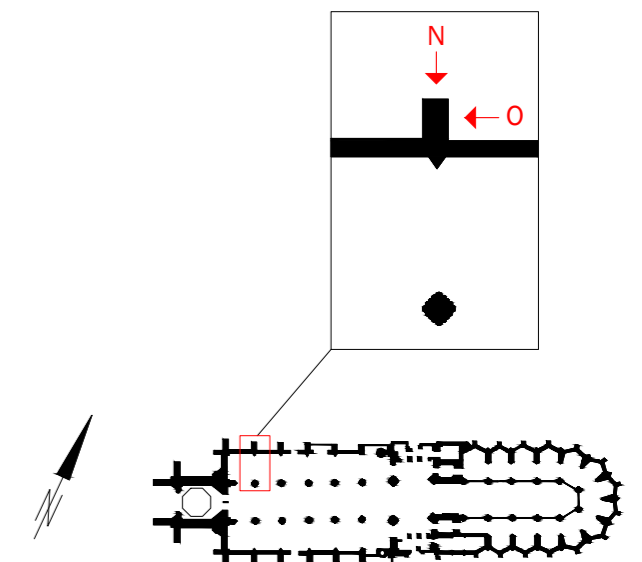
Legende					
 	Rissverfüllung	 	Kittung_Anböschung	 	Mörtelfuge erneuern

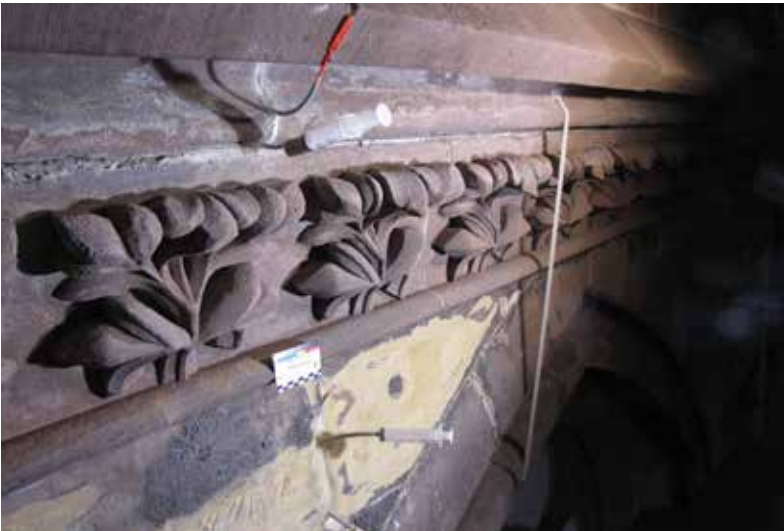
Abb. 3: Rissinjektion  
17.12.2024 (MBV, S. Eberhardt)

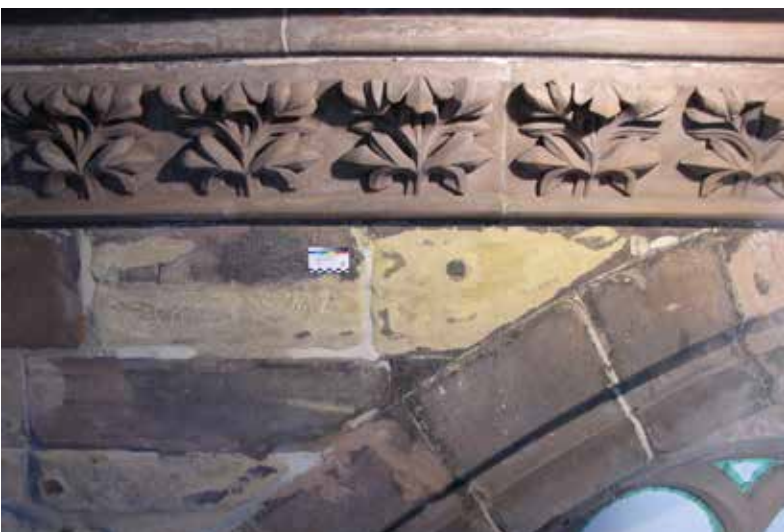
Abb. 4: Endzustand  
13.01.2024 (MBV, S. Eberhardt)

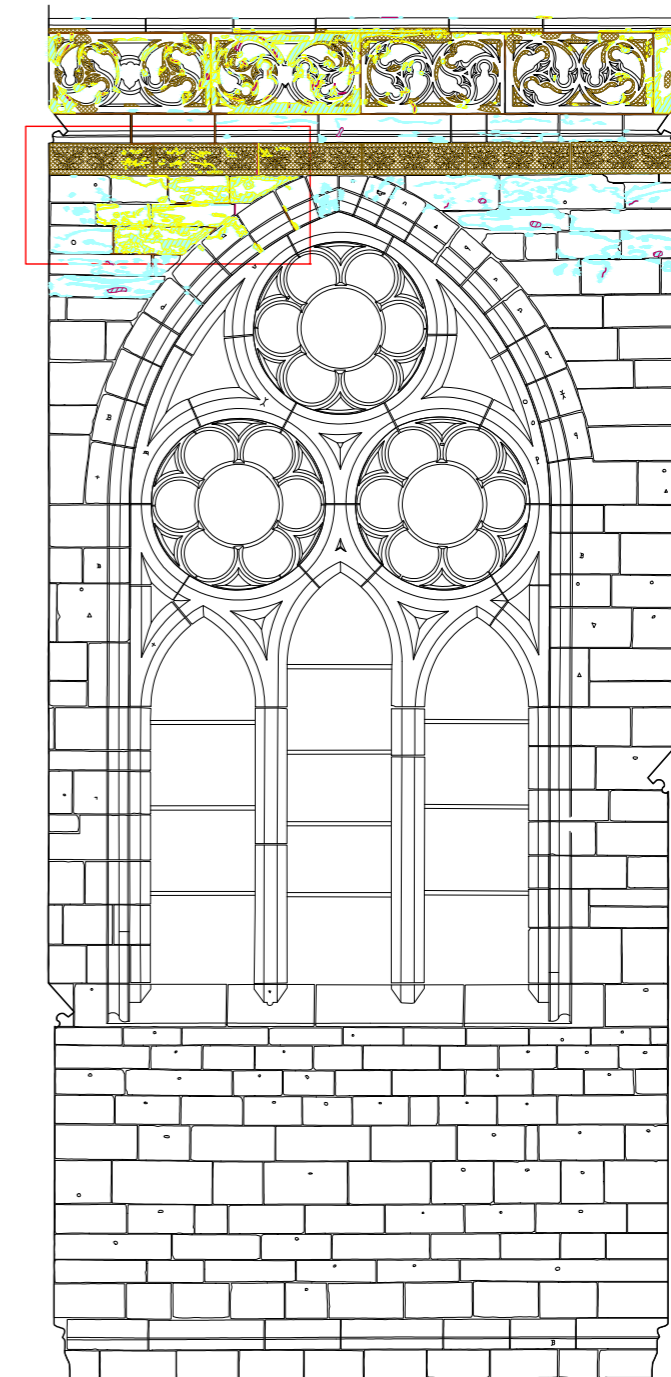
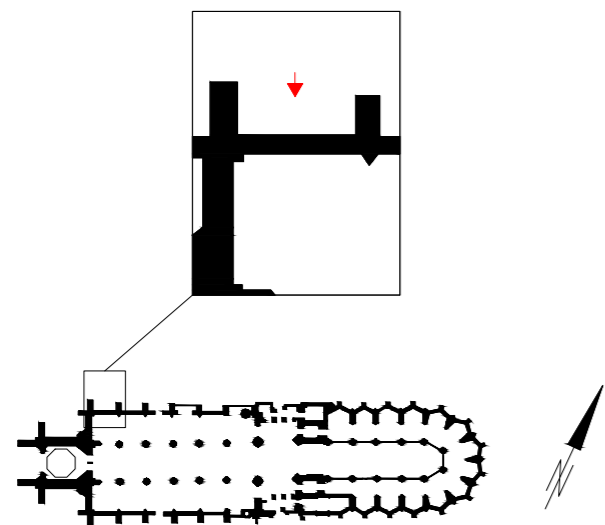
Legende	
	Rissverfüllung
	Kittung_Anböschung
	Schalenverfüllung
	Mörtelfuge erneuern
	Krustendünnung

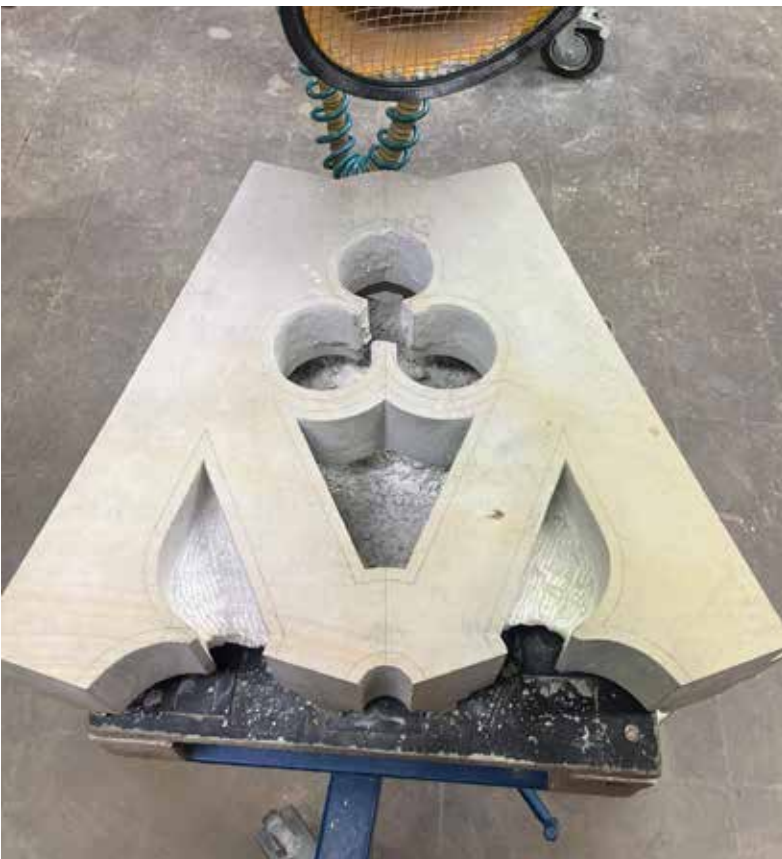
Abb. 4: Werkstück von Pia Schartel in der Kölner Dombauhütte  
25.07.2024 (MBV, P. Schartel)

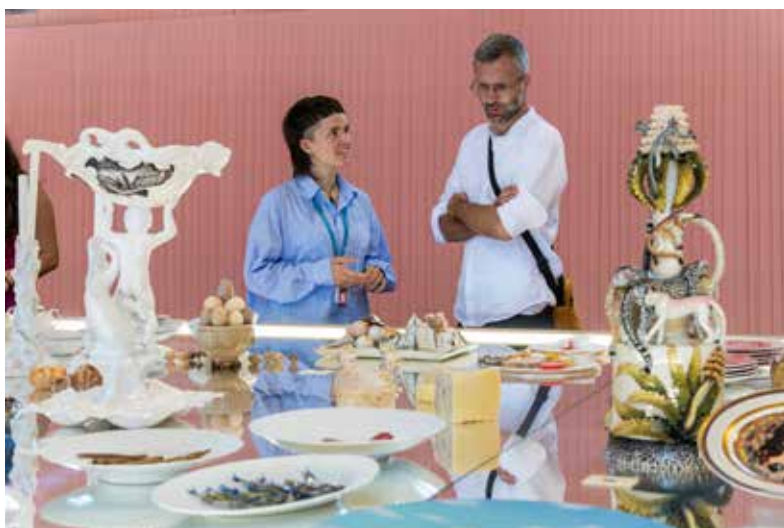
Abb. 5: „Young Ambassador“ Carla Braun in Venedig  
14.09.2024 (Ginevra Formentini ©Michelangelo Foundation)

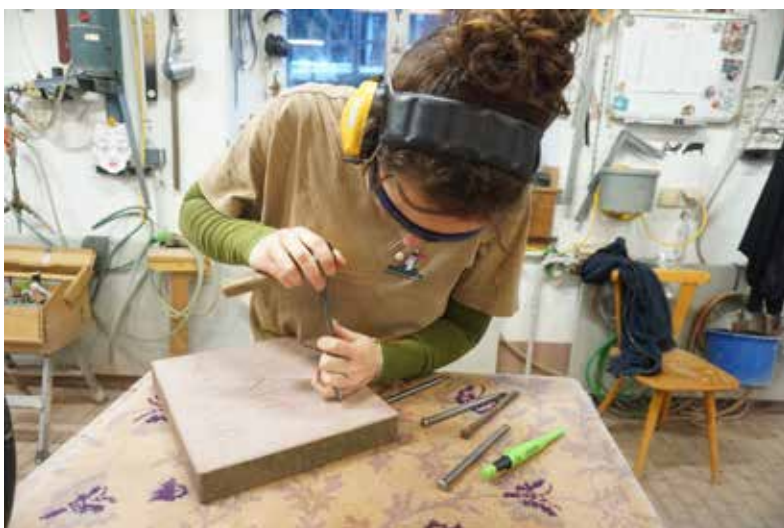
Abb. 6: Mia Dittus in ihrem Freiwilligen Sozialen Jahr  
28.10.2024 (MBV, A. Schedlbauer)

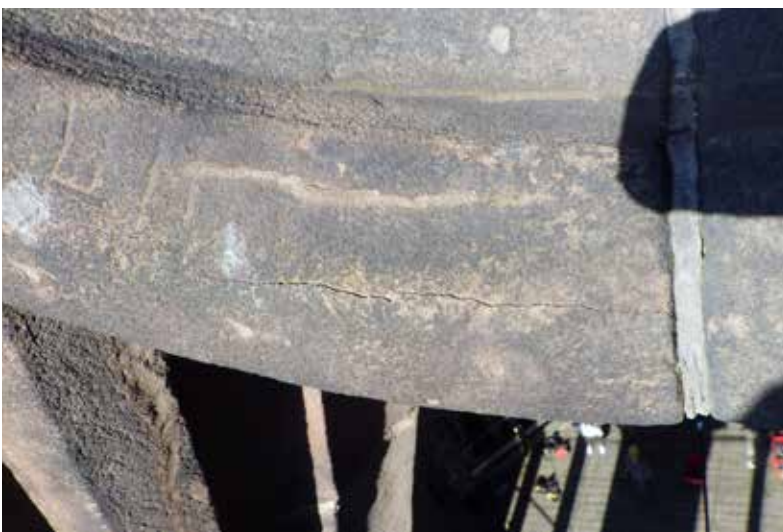
Abb. 1: Neues Rissbild im Maßwerkprofil der Turmpyramide  
25.06.2024 (MBV, H. Walz)

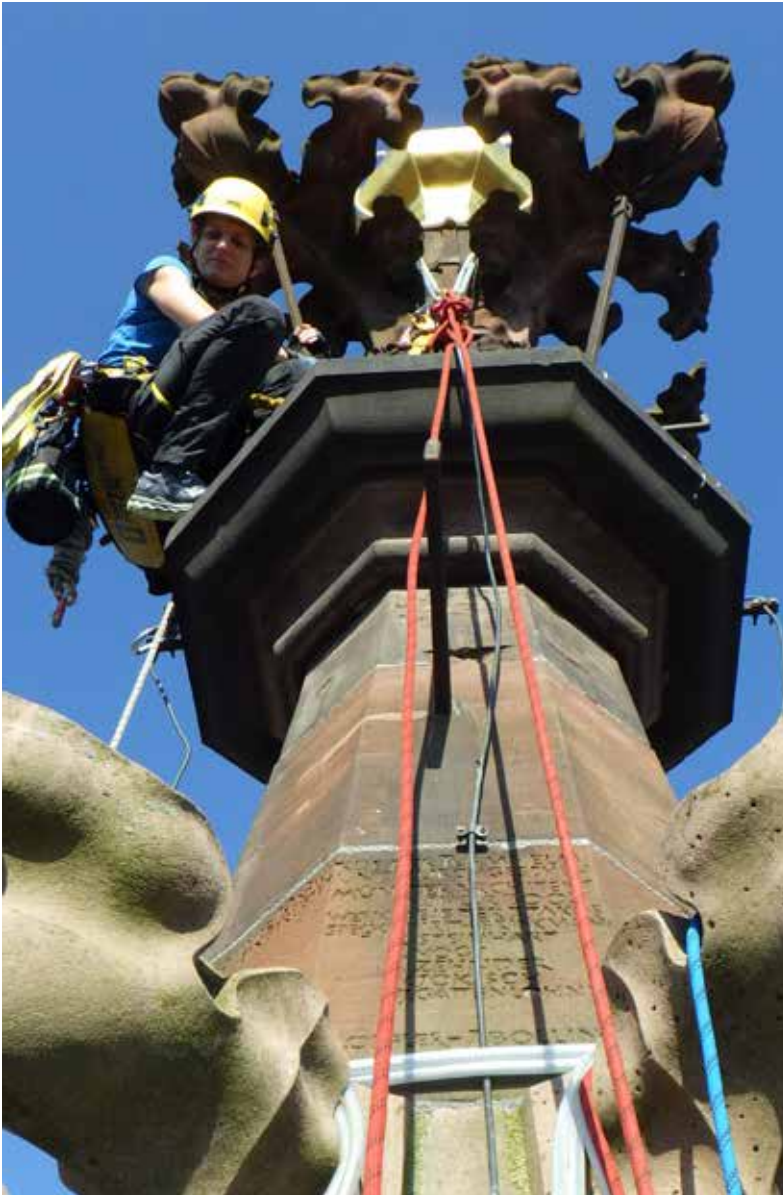
Abb. 2: Aufbau und Betreuung durch Beate Scharbach, Fa. Seilsache, an der Kreuzblume der Turmpyramide  
25.06.2024 (MBV, H. Walz)

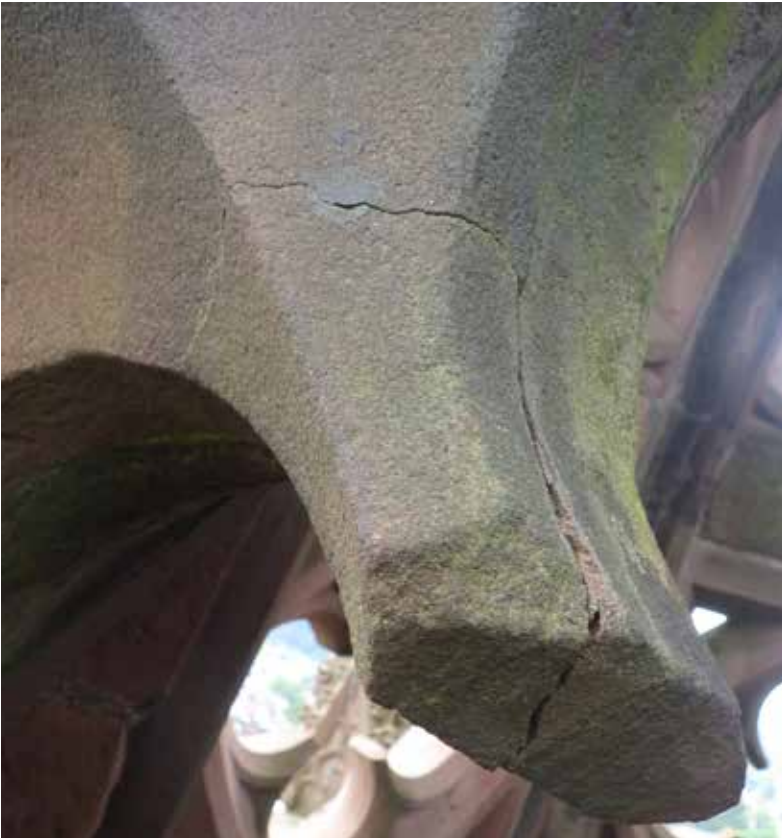
Abb. 3: Rissbildung am südl. Hahnenturm durch Verdübelungen der letzten Restaurierung 19.06.2024 (MBV, H. Koch)

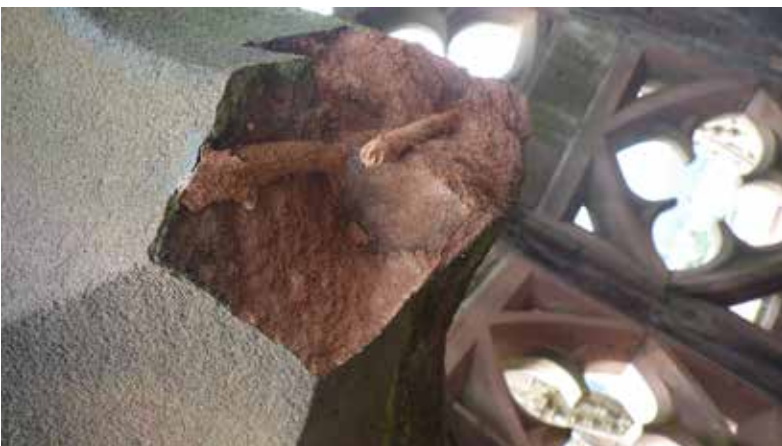
Abb. 4: Hier nach der Abnahme. Deutlich sichtbar die Verdübelung als Ursache 19.06.2024 (MBV, H. Koch)

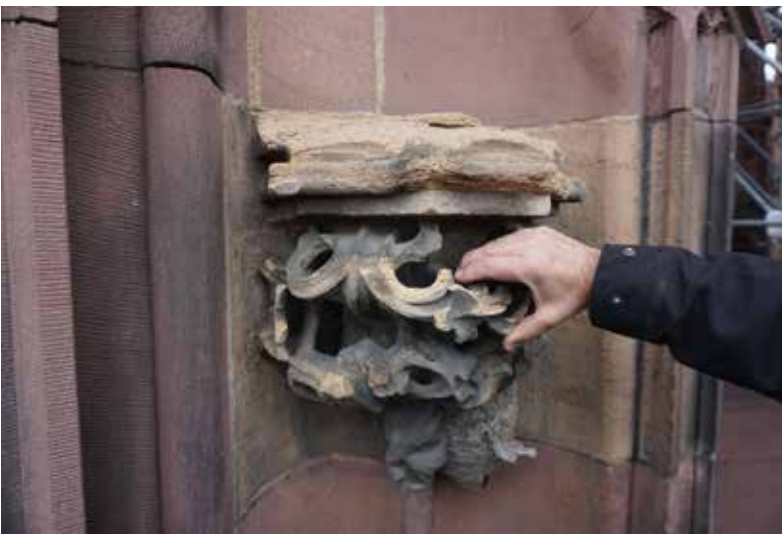
Abb. 5: Korbkonsole am Chorstrebpfeiler 12/13 Süd vor Abnahme des Bruchstücks  
25.09.2024 (MBV, H. Koch)

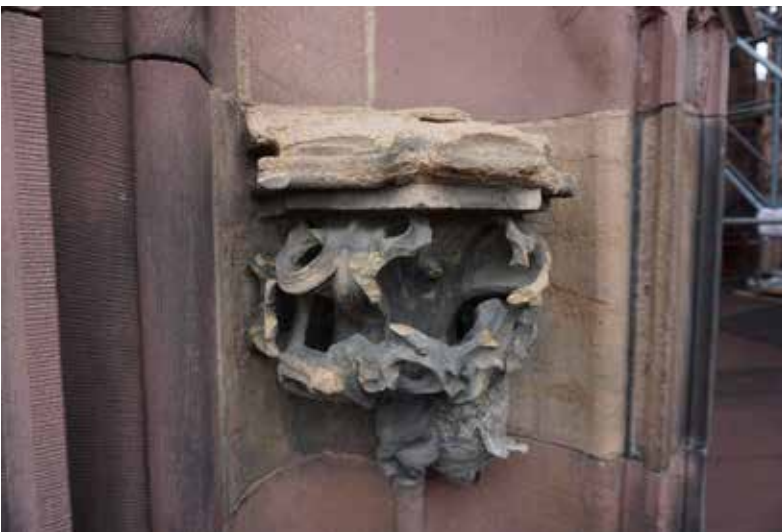
Abb. 6: ... und nach der Abnahme  
25.09.2024 (MBV, H. Koch)
