# ARBEITSDOKUMENTATION 2025

# **Münster Unserer Lieben Frau (Objektnr. 349)**

## **Münsterplatz 1, Freiburg im Breisgau**

Verwendungsnachweis 2025

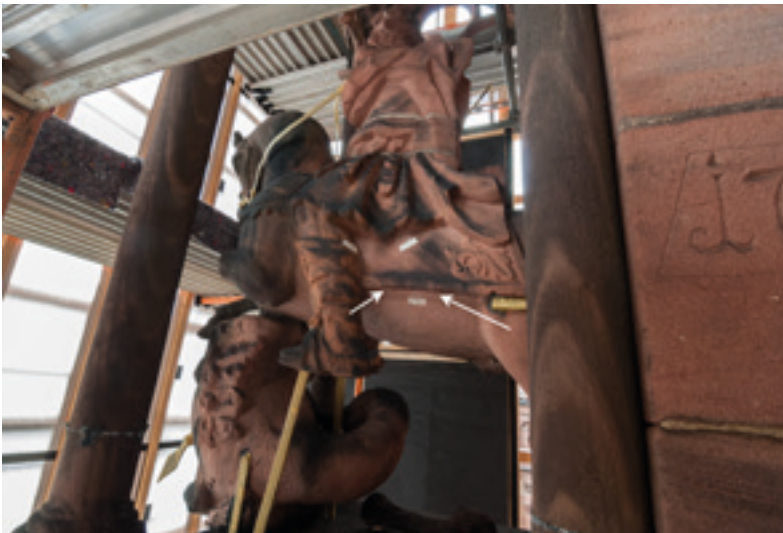
Abb. 1: Vor der Reinigung. Die Pfeiler weisen auf einen deutlichen Beleg dafür, dass die ehemals vorhandene Bemalung mit Säure oder Lauge entfernt worden ist (vgl. Abb. 2)  
13.09.2024 (J. Quatmann)

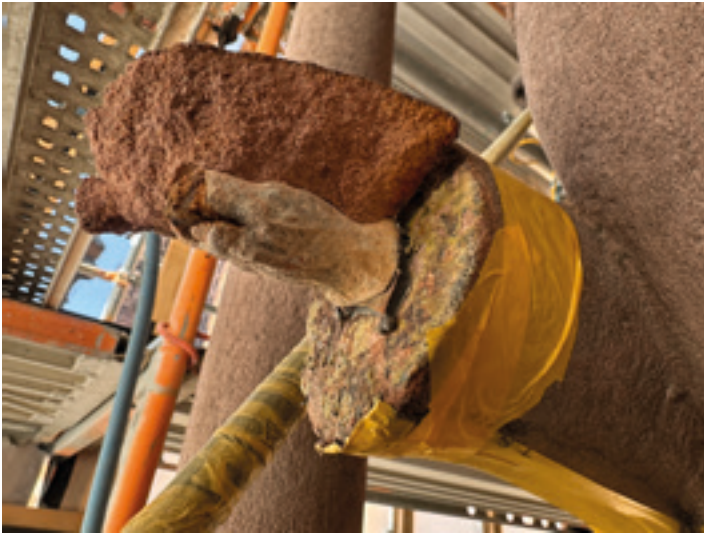
Während der Arbeiten stellte es sich heraus, dass die vorgefundenen Schäden in deren Anzahl sowie auch Schadensquantität sich deutlich von der ursprünglich angenommenen Menge erhöht haben. Gravierend war hierbei der Zustand der Verbindungseisen, am Pferd sowohl auch am Reiter. Das damals verwendete Blei ummantelt das Eisen nicht vollständig. Hierdurch kam das Eisen in Kontakt mit Wasser, worauf das Eisen an dieser Stelle korrodiert. Dabei entstehen Korrosionsdrücke, die zur Rissbildung im Stein führen – die Bruchstücke sind absturzgefährdet. (Abb. 4, 5)

Im Rahmen der konservatorischen Maßnahmen wurden beide Arme des Reiters sowie beide Vorderbeine des Pferdes demontiert. An sämtlichen vier Bauteilen konnte Korrosion als maßgeblicher Schadensträger festgestellt werden.

Abb. 4: zeigt das rechte Vorderbei des Pferdes. Die Korrosion an den Eisenverbindungen und die daraus resultierenden Folgeschäden sind zu erkennen.  
07.03.2025 (L. Kürten)

Die vorhandenen Risse am linken Arm sowie an der gegenüberliegenden Seite wurden sorgfältig injiziert und gekittet, um die strukturelle Stabilität wiederherzustellen. Die Bruchstücke wurden anschließend mittels Silikatkleber und eingebohrten Gewindestäben präzise fixiert.

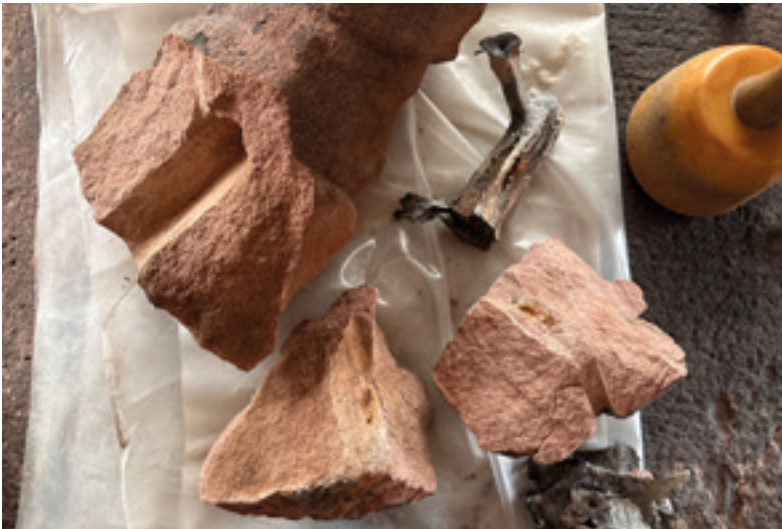
Abb. 5: zeigt den rechten Oberarm vom Heiligen Georg. Es zeigt die gleichen Schadensmechanismen wie die Abb. 4.  
01.03.2025 (L. Kürten)

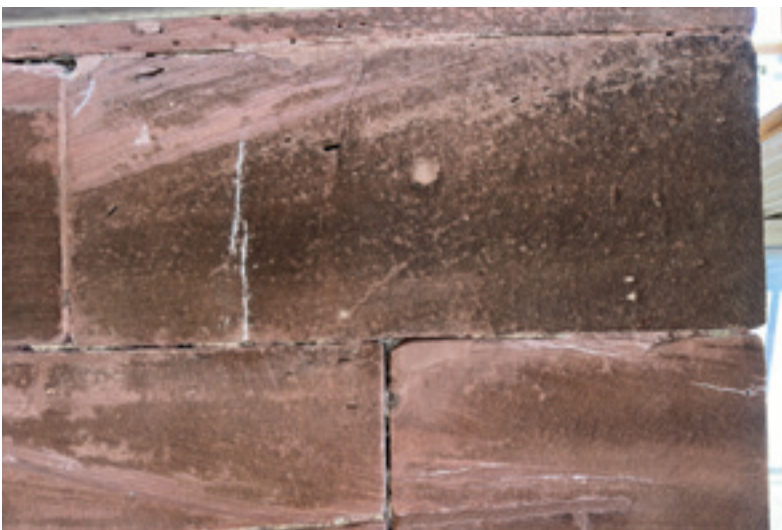
Abb. 6: zeigt die Maßnahme Rissinjektion, die weiße Masse ist gut zu erkennen.  
30.05.2025 (L. Kürten)

Zum Schließen und Verfüllen von Risse dienten rein mineralische Rissinjektionsmassen. Bei schmalen Rissen wurde eine speziell angemischte Injektionsmasse verwendet. Diese bestand aus dem Füllstoff Cabosil ein Siliciumdioxid (5 g), Glaskügelchen (0–50 µm, 15 g) und Quarzmehl W12 (80 g), gebunden wurden die Zuschläge mit dem Bindemittel Ludox HSA. Die Verfüllung wurde bei sehr schmalen Rissen freihändig mit einer Spritze und Kanüle vorgenommen, dabei wandert das Injektionsmaterial kapillar ins Innere. Größere und breitere Risse wurden nach dem System Kaiser (Packer mit Heißkleber, Risse oberflächlich verschließen mit Kittungsmasse und die Injektionsmasse mit leichtem Druck über die Spritze hineinlaufen zu lassen) verschlossen. Hierfür wurde auch eine Romankalk-gebundene Injektionsmasse verwendet. Der Verbrauch belief sich auf ca. 1,4 Kilogramm. (Abb. 6)

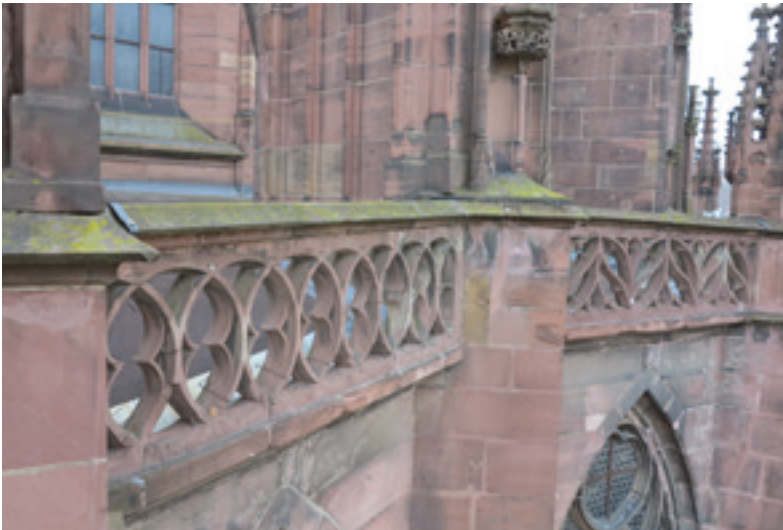
Abb. 1: Zustand der notgesicherten Maßwerkbrüstung bei einer Sicherheitsbefahrung im Jahr 2018  
21.11.2018 (MBV, H. Koch)

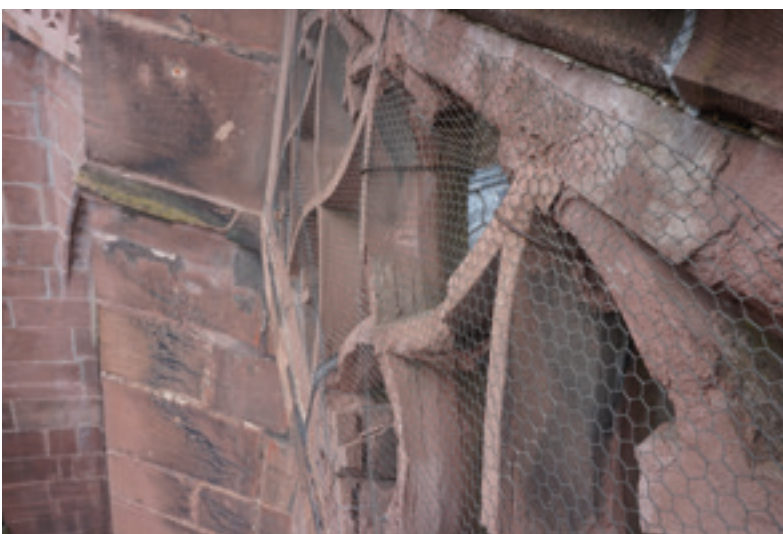
Schon länger bekannte und sicherheitsrelevante Schadstellen gibt es an einzelnen Maßwerkfeldern am nordöstlichen Kapellenkranz, die in den 1930er-Jahren durch Plattensandsteine aus Freudenstadt getauscht und schon vor Jahren mit engmaschigem Drahtgewebe notgesichert wurden (Abb. 1). Die Sedimentschichten dieser Steine lösen sich und blättern stetig auf. Die Schäden sind irreparabel und ein Austausch durch Neufertigungen ist unausweichlich. Das Vorfertigen der drei unterschiedlich großen Tranchen für die neue Brüstung aus Mittlerem Kenzinger Buntsandstein begann Anfang des Jahres (Abb. 2, 3). Im Oktober wurden die alten Teile dann über ein Leichtbaugerüst ausgebaut (Abb. 4, 5) und durch Neuteile ersetzt. Die leichte Steigung der Aufstandsfläche über die ganze Lauflänge wurde vor dem Einbau angepasst. Von den beiden Brüstungsabdeckungen konnte die linke bauzeitliche mit kleineren Vierungen und steinkonservatorischen Überarbeitungen weiter erhalten werden, wohingegen die rechte aus Freudenstädter Material gegen eine neugeschlagene getauscht werden musste. Die durchtrennten verbleiten Eisenklammerreste wurden mit einer Lötflamme gelöst und schadensfrei entfernt (Abb. 6 – 9). Beim Einbau der Brüstungen wurden an den Maßwerksaufständen je zwei kürzere Kupferdübel gegen Verrutschen eingemörtelt und auf der Oberseite Kupferklammern zur Verkettung der Einzelsteine eingeleit. Verbleit wurden auch die Vertikalfugen zwischen den Brüstungselementen sowie die Verklammerungen der Abdeckung (Abb. 10 – 12, 15).

Abb. 1: Zustand der mit Drahtgewebe gesicherten Brüstungen aus Freudenstädter Plattensandstein aus dem Jahr 1936 vor den Maßnahmen  
14.02.2024 (MBV, A. Schedlbauer)

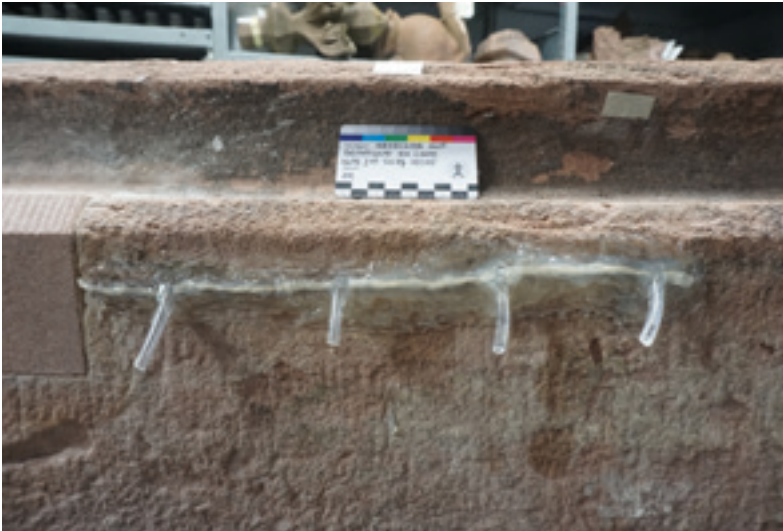
Abb. 7: Rissverfüllung an der bauzeitlichen linken Maßwerkabdeckung  
01.10.2025 (MBV, A. Schedlbauer)

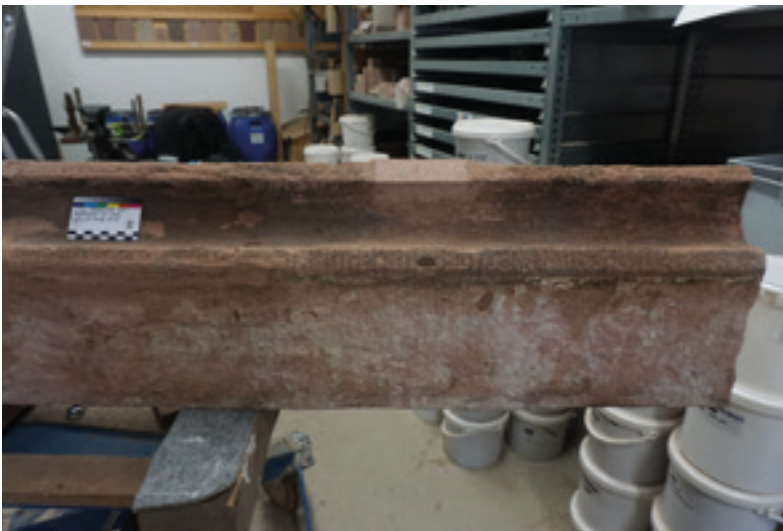
Abb. 8: Wiederherstellung der Tropfkante an der alten Abdeckung mit  
einer kleinteiligen Vierung  
09.10.2025 (MBV, A. Schedlbauer)

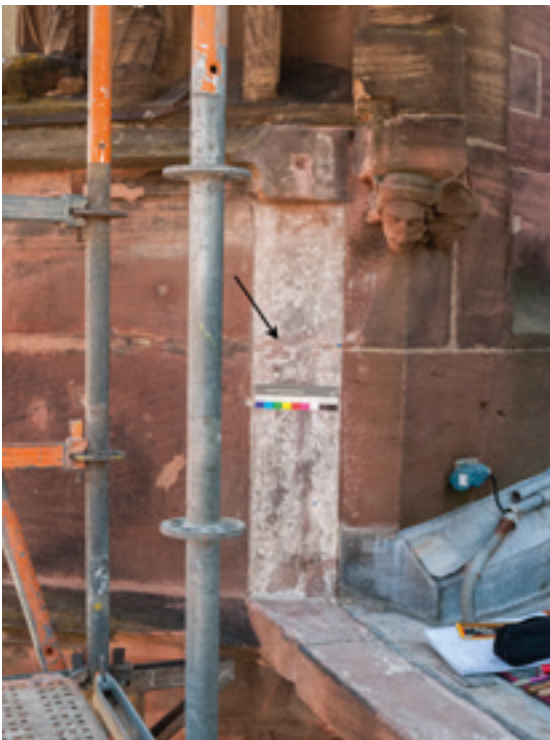
Abb. 2: Die Anstoßstelle der ausgebauten Brüstung zeigt unverwitterte Farbreste einer ehemals roten Flächenbemalung.  
07.08.2025 (J. Quatmann)

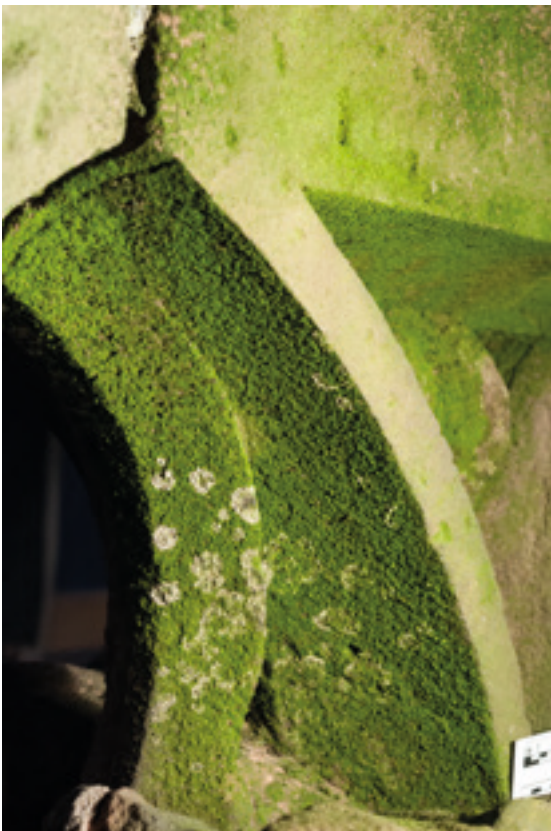
Abb. 4: Rückseite der Brüstung. Detail vom angetroffenen Zustand  
23.04.2025 (J. Quatmann)

Die Sanierung der stark geschädigten Teile auf Höhe der Brüstung an der Peter- und Pauls-Kapelle war bereits 2015 angedacht, wurde damals aber aufgrund des Heiligen Jahres und der Nutzung des neben der Kapelle liegenden nördlichen Querhauseingangs als Pforte der Barmherzigkeit ausgesetzt. (Abb. 1) Zehn Jahre später, 2025, wurde nun um die Kapelle ein Arbeitsgerüst mit staubdichter Folieneinhausung zur Untersuchung auf Farbrete gestellt, um mit den ersten Arbeiten zu beginnen. (Abb. 2) Obwohl durch die Druckwelle der Bombardierung Freiburgs am 27.11.1944 das gesamte Maßwerk des Kapellenfensters herausgefallen und später erneuert wurde, sind dennoch viele Zierteile der Kapelle noch aus der Bauzeit: so der mit Krabben besetzte Fensterbogen, die Ecklisenen und auch die Brüstung aus dem 14. Jahrhundert. Beide Fialaufsätze an den Ecklisenen sind seit längerem mit Draht gesichert und schon stark fragmentiert. Krabben und Kreuzblumen wurden bereits mit Vierungen ergänzt. Die Fugen am Dachgesims sind stark ausgewittert und auch das Brüstungsmaßwerk zeigt große Schäden. (Abb. 3)

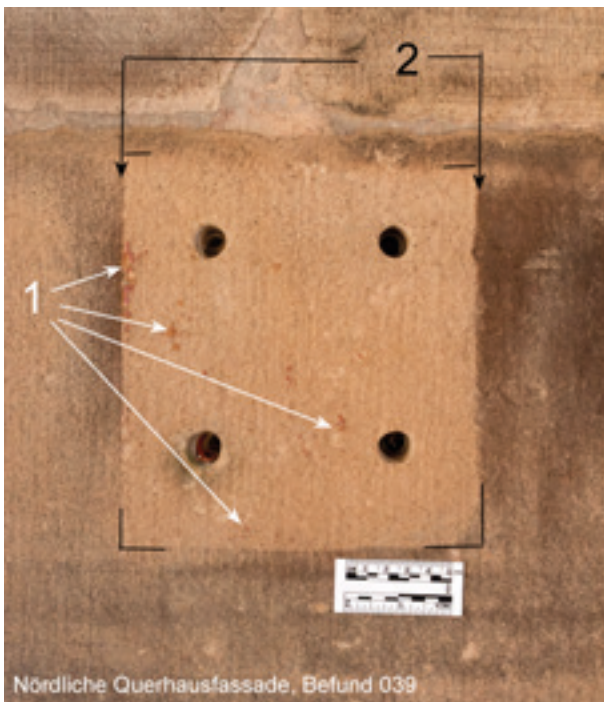
Abb. 9: Nördliche Querhausfassade, Bereich über dem Dach der Peter- und Paulskapelle  
1: Rosafarbene Farbreste.  
2: Außerhalb des ehemals angebrachten quadratischen Gerüststempels ist die  
Oberfläche ohne Farbreste und durch Einwirkung von Chemikalien verschwärzt.  
04.04.2025 (J. Quatmann)

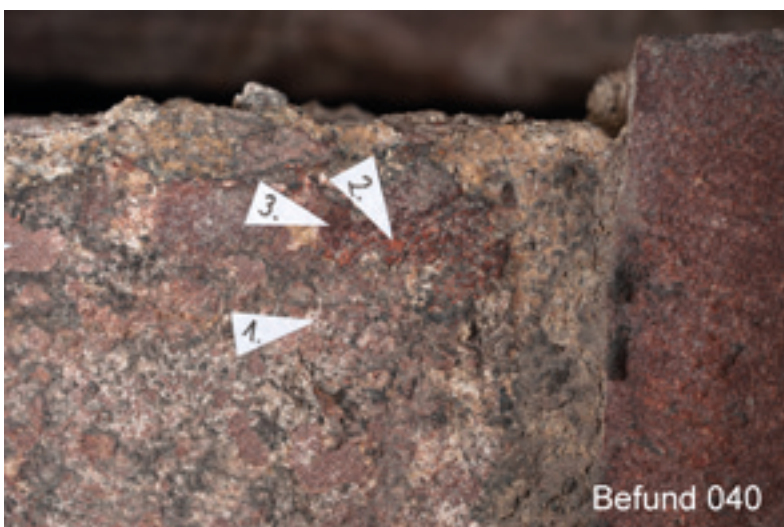
Abb. 11: Peter- und Paulskapelle, Probe 040 (vgl. Abb. 8)

An der Peter- und Paulskapelle liegen noch zahlreiche, wenn auch meist winzige Partikel roter Farbreste (Abb. 8 u. 11). Sie passen zu den Beobachtungen an den in den letzten 25 Jahren bearbeiteten Bereichen der gotischen Bauteile: das Rot liegt meist direkt auf dem Stein und erscheint ganz überwiegend in seinem verwittertem ziegelfarbenen Zustand.

- 1: Weiß, Schlämme, Ausstrich vom Setzmörtel
- 2: Ziegelrot bis kräftig Rot, Fassung
- 3: Dunkelrot, Schlämme des „Meyerkitts“, nach 1860

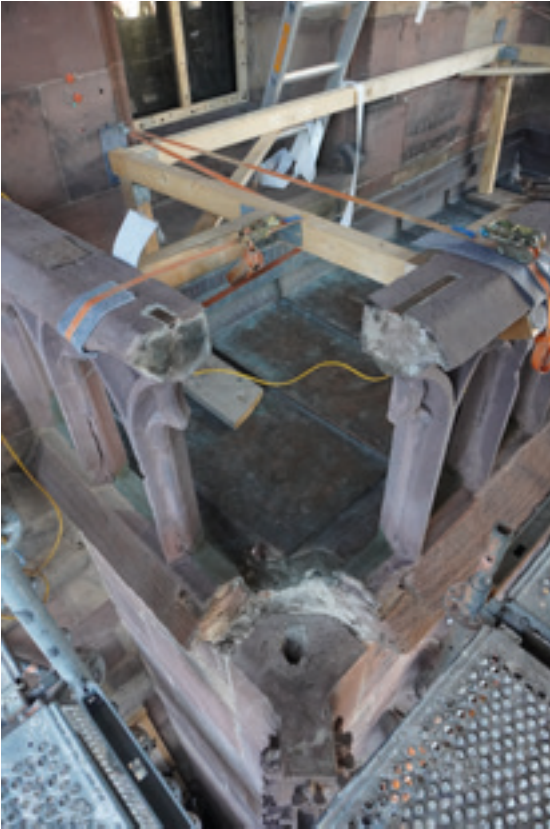
Abb. 17: Die Lücke der östlichen Ecklisene nach dem Ausbau.  
Ein Stützgerüst aus Metall, Holz und Spanngurten sichert  
die freistehenden Maßwerkbrüstungsteile.  
18.12.2025 (MBV, A. Schedlbauer)

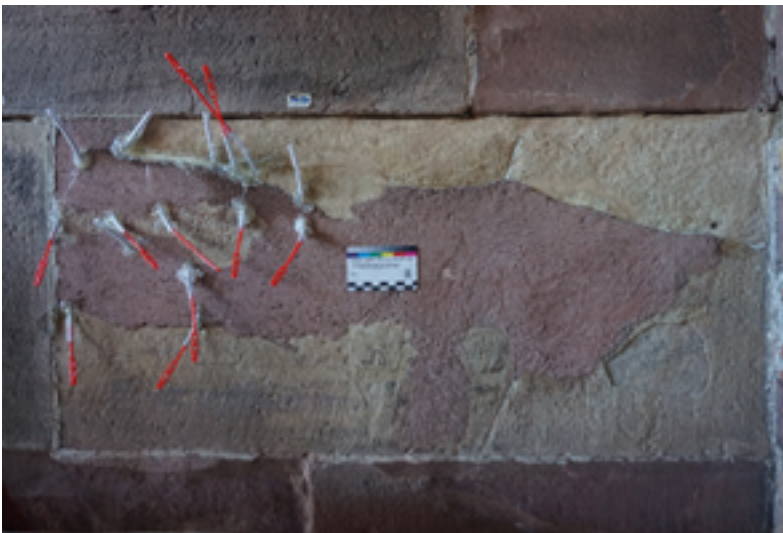
Abb. 1: Rissinjektion und Hinterfüllen von Hohlstellen an einer Antragung des sog. Meyer-Kitts  
14.10.2025 (MBV, S. Eberhardt)

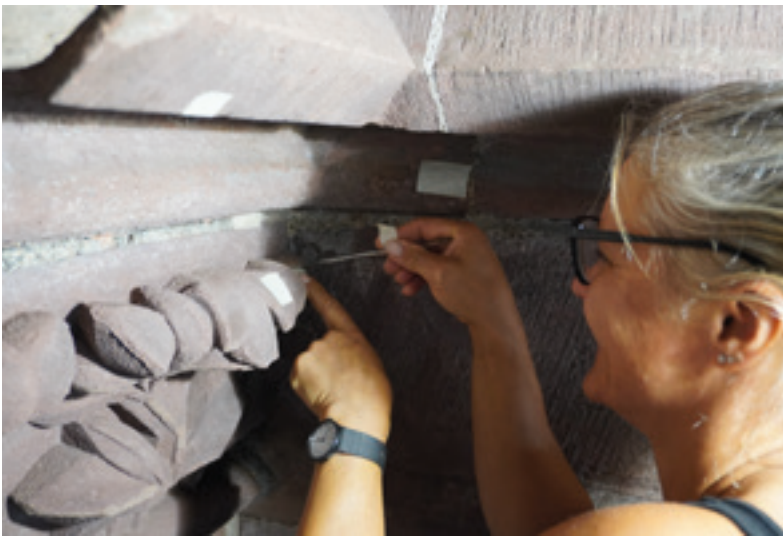
Eine besondere Schwierigkeit bei den Konservierungsarbeiten auf der Langhaus-Nord-Baustelle stellte der Blattfries aus der ersten Hälfte des 20. Jahrhunderts dar. Die im Vorjahr begonnenen Arbeiten wurden hier weitergeführt (Abb.1). Auch die darunterliegende Wandfläche mit dem bauzeitlichen Maßwerkfenster wurde weiter konserviert; Schwerpunkte bildeten dabei Rissinjektionen, Kittungen und Fugenarbeiten (Abb.2).

Abb. 1: Konservierung der Mürbezonen am Blattfries unterhalb der Seitenschiffgalerie  
14.10.2025 (MBV, A. Schedlbauer)

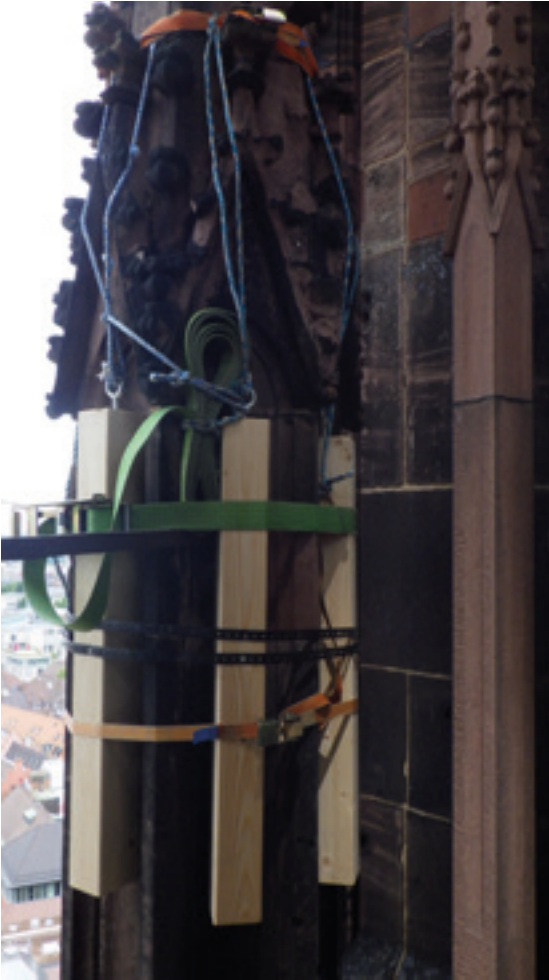
Seit einigen Jahren bereitet eine Fiale an der Südwestecke des nordwestlichen Dreikantpfeilers der Münsterbauhütte zunehmend Sorge. Durch den Korrosionsdruck eines Dübels haben sich im Bereich des Fialschafts im Laufe der Zeit Risse gebildet, wodurch sich der tragende Restquerschnitt auf etwa die Hälfte reduziert hat. Da eine einfache Notsicherung mittels Draht nicht ausreicht, um das darüber lastende Gewicht von mehreren hundert Kilogramm zu sichern, wurde eine Bandage aus Holzbalken und Spanngurten installiert. Aufgrund der Arbeiten in Seilzugangstechnik und des Umgangs mit mehreren Bauteilen wurde der Ablauf im Vorfeld sorgfältig geplant. Dabei wurden die kurzen Balkenstücke zunächst mit einer Zwischensicherung versehen, in Position gebracht und anschließend mit Spanngurten fixiert. Beim Spannen der Gurte war insbesondere darauf zu achten, Punktlasten zu vermeiden und ein Verkippen der Balken zu verhindern (Abb.1).

Abb. 1: Die neue Sicherungsbandage der Fiale am nordwestlichen Dreikantpfeiler  
24.09.2025 (MBV, T. Borsdorf)

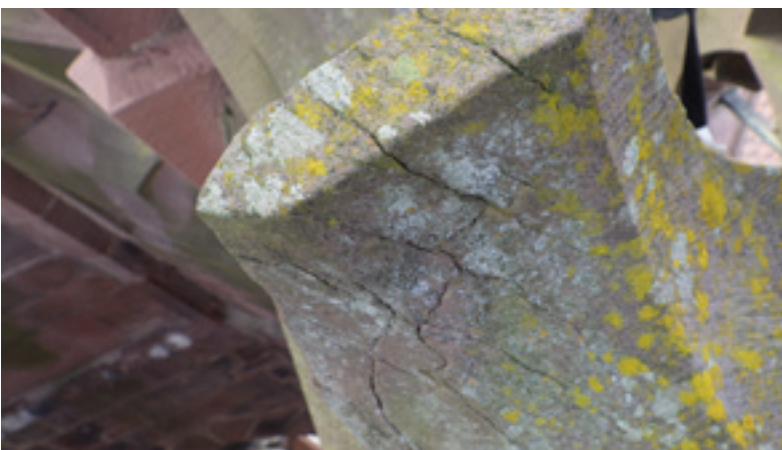
Ein weiteres langjähriges Problem stellt der nördliche Hahnenturm dar, der in diesem Jahr turnusmäßig begangen wurde. Inzwischen sind die meisten Zierelemente, wie Krabben und Kreuzblumen, mit Drahtgeflecht gesichert. Die Rissbildung in den Maßwerken der Pyramide hat sich jedoch weiter fortgesetzt, sodass wiederholt kleinere Bruchstücke abgenommen werden mussten (Abb.2). Auffällig sind auch die immer mehr ausgewitterten Fugen. Eine regelmäßige Begehung des nördlichen Hahnenturms wird daher auch in den kommenden Jahren erforderlich sein.

Abb. 2: Rissbildung an den Maßwerken der Pyramide des nördlichen Hahnenturms  
04.07.2025 (MBV, H. Koch)

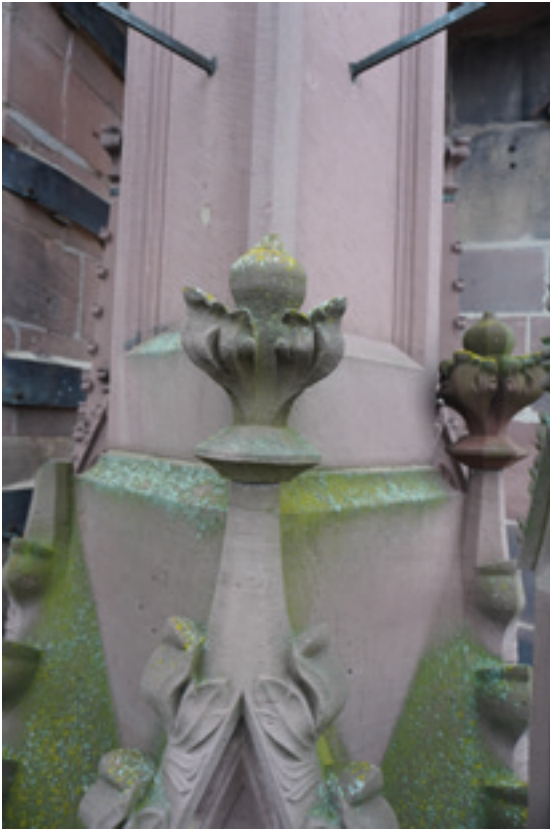
Im Rahmen der Arbeiten mussten zahlreiche kleinere Bruchstücke entfernt werden, ebenso größere Fragmente im Bereich der Gesimse des Hauptturms. Darüber hinaus war der Abbau einer Kreuzblume am Hauptturm erforderlich, da sich am unteren Ende des Dübels ein Riss gebildet hatte (Abb.3-4).

Abb. 3: Unterhalb der Bleifuge ist deutlich der Riss zu erkennen, der es notwendig gemacht hat, die Kreuzblume abzunehmen  
24.09.2025 (MBV, T. Borsdorf)

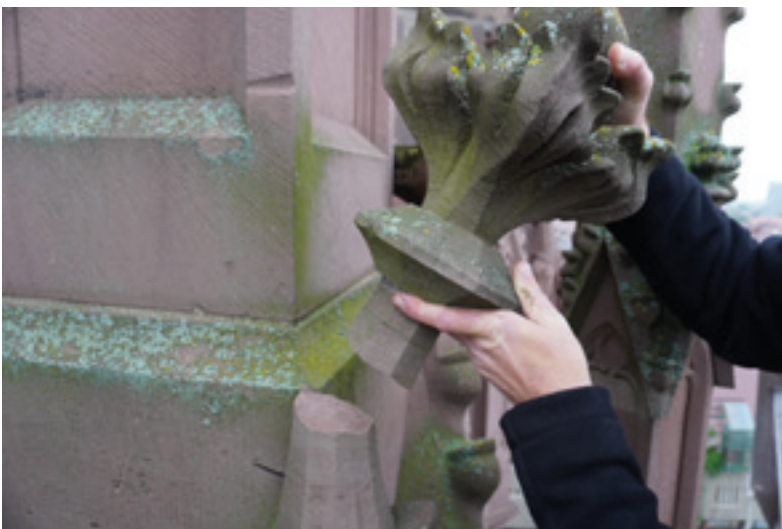
Abb. 4: Abnahme der Kreuzblume  
24.09.2025 (MBV, T. Borsdorf)
