Wanderungen zu den Münstersteinbrüchen

Vorbemerkungen

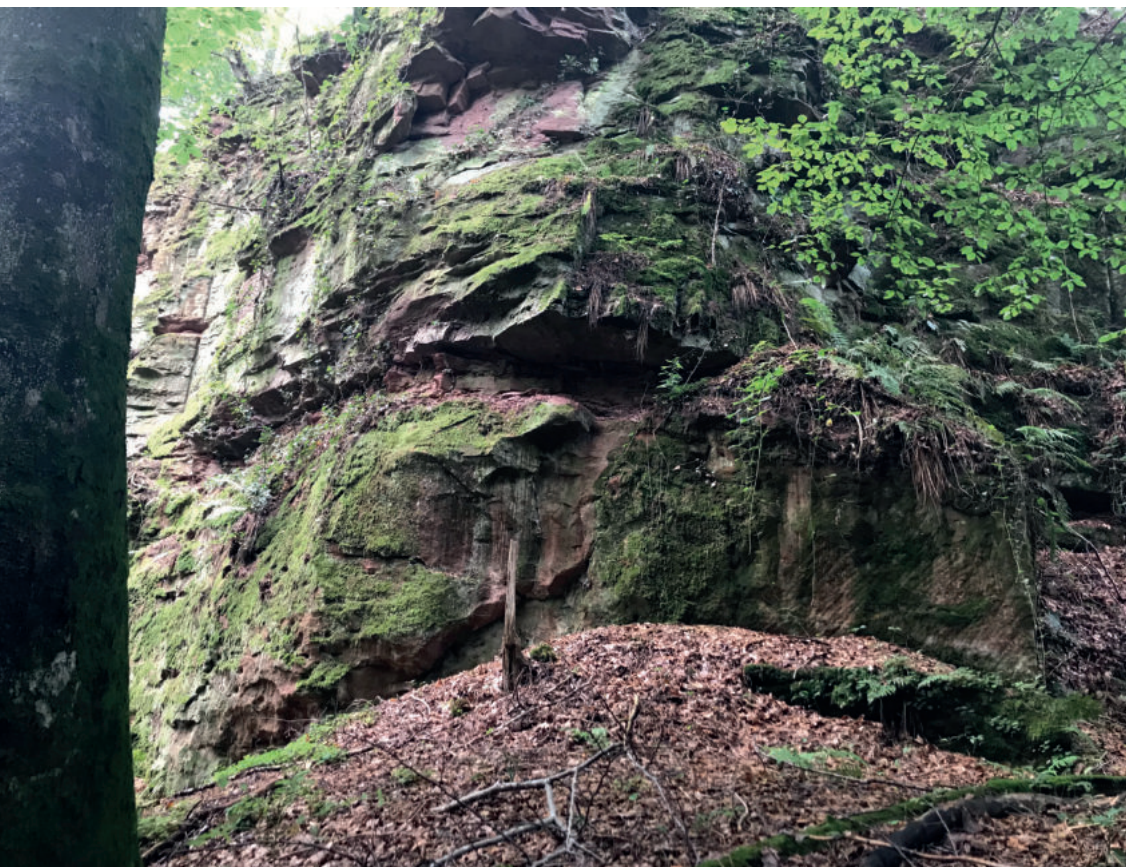
Abb. A2: Typischer Sandsteinbruch im Hornwald zwischen Sexau und Emmendingen, Nr. 363 in Abb. 92. Höhe der alten Abbauwand ca. 15 m. Bohrspuren verraten, dass noch im 20. Jahrhundert abgebaut wurde.

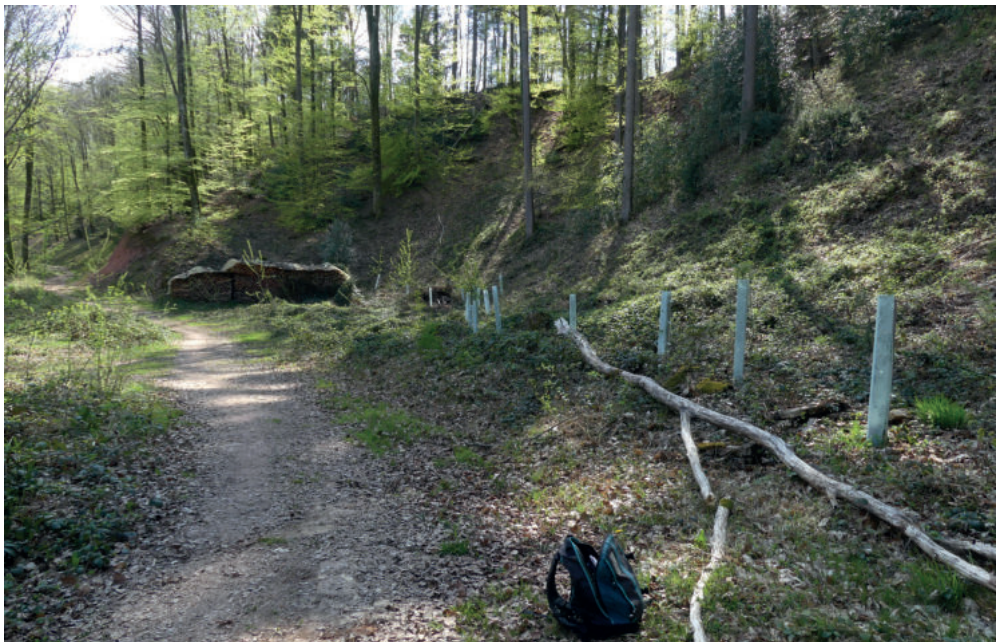
Abb. A3: Alter, stark verbrochener Burgsteinbruch 500 m südlich der Hochburg im nördlichen Hornwald. Weil in diesem Aufschluss und dem Hangschutt der Umgebung überwiegend gelber Sandstein auftritt – eine Rarität im Umfeld Freiburgs – liegt es nahe, hier den ersten Münstersteinbruch zu vermuten (Foto vom April 2021).
