freiburger
münster
bauhütte

ARBEITSDOKUMENTATION 2022

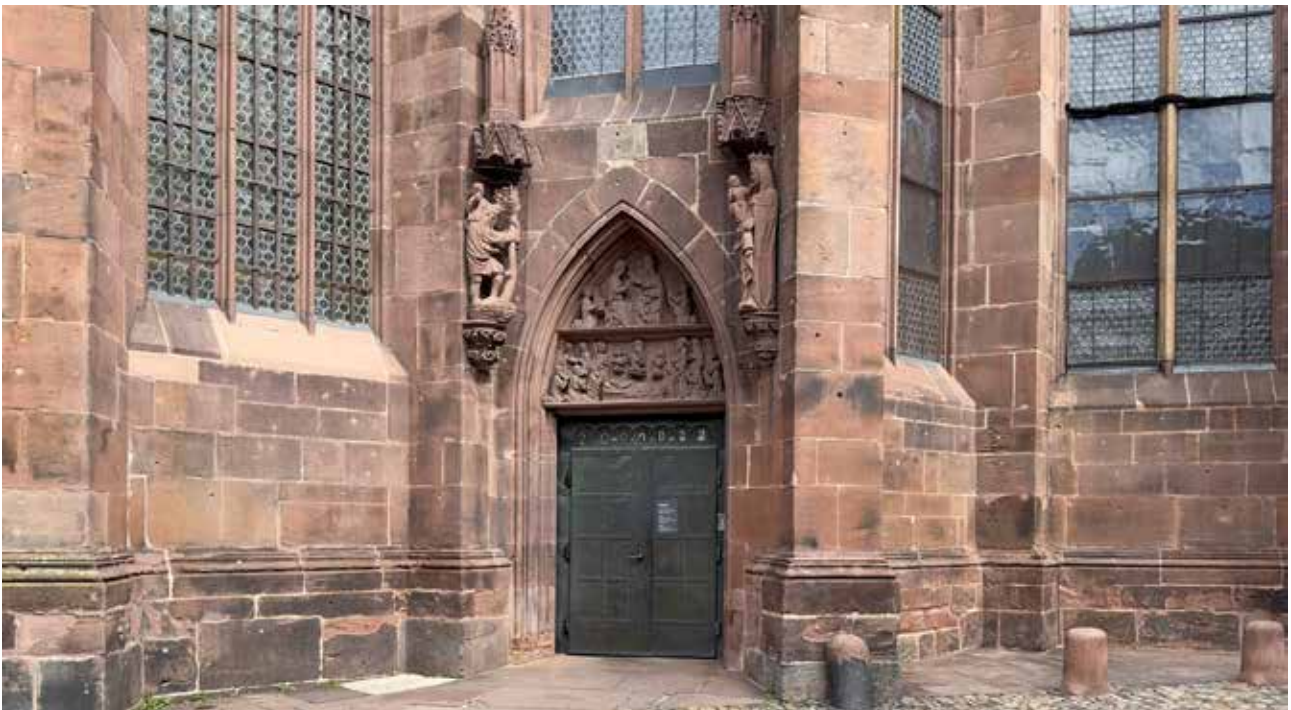
Abb. 2 Der steinkonservatorisch behandelte Arbeitsbereich der Joche 9-11 im Endzustand. Foto 05.07.2022.

Neu war die Salzmindering des gesamten Sockels mit dem sog. Gregomat. Dabei wird Wasser im Vakuum-Verfahren auf den Stein gesprüht und gleichzeitig wieder abgesaugt (Abb. 7). Die Leitfähigkeit des rückgeführten Wassers wird gemessen, und je nach Ergebnis wird ein zweiter oder dritter

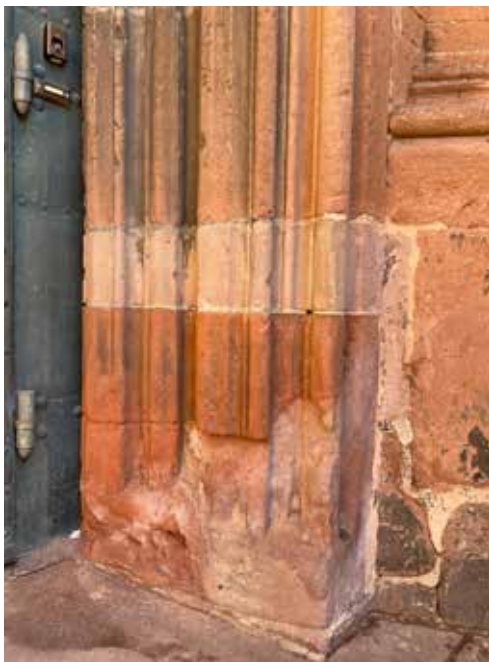
gungen zu ergänzen (Abb. 3, 4). Diese Fehlstellen, verursacht durch das sprichwörtliche „Stetes Wasser höhlt den Stein“ infolge der weiter oben liegende Abtropfkanten, verhindern stark die Wasserabführung am Stein (Abb. 5, 6). Die Antragungen selbst erfolgten mit einem handelsüblichen Restauriermörtel.

Abb. 5 Rechtes Gewände des Marienportals im Vorzustand. Foto 15.05.2022.

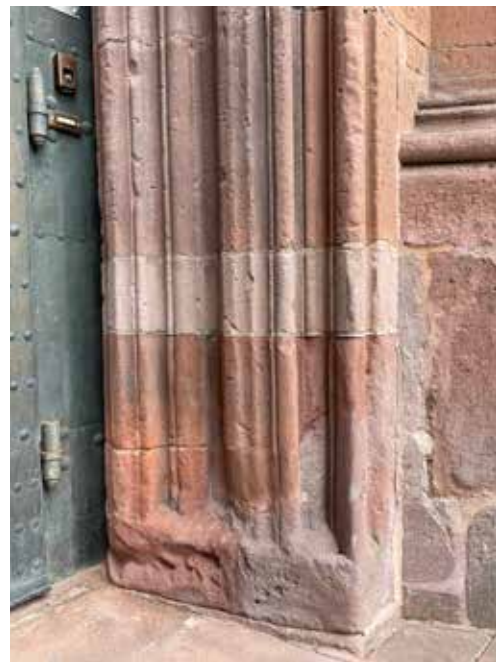
Abb. 6 Rechtes Gewände des Marienportals. Die große Fehlstelle wurde geschlossen. Das Wasser kann jetzt über dem Profil wieder ablaufen. Foto 18.07.2022.

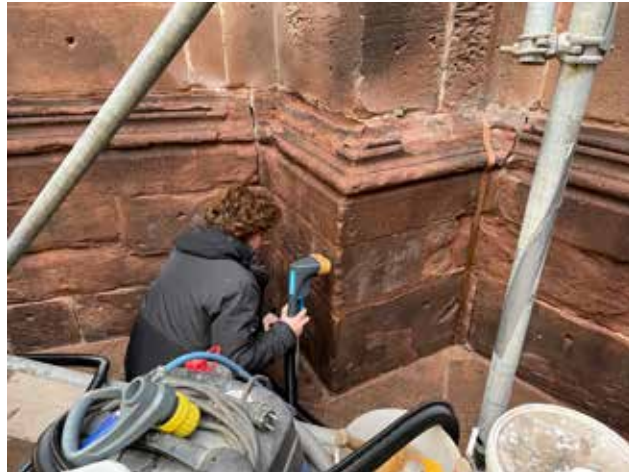
Abb. 7 Restauratorin Leonie Gockel beim Arbeiten mit dem Gregomat für die Salzminderung. Foto 16.02.2022.

Durchgang durchgeführt. Je höher die Leitfähigkeit ist, desto mehr Salze befinden sich im Wasser. Bei dem Verfahren können nur die oberen Millimeter des Steingefüges, soweit wie das Wasser eindringen kann, von den bauschädlichen Salzen gemindert werden. Deswegen macht es Sinn, das Verfahren jährlich zu wiederholen, damit die Salze Zeit haben, von der Tiefe wieder an die Oberfläche zu wandern.

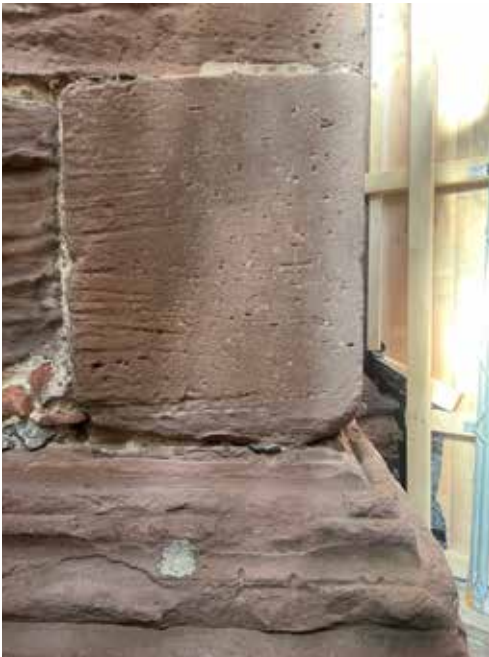
Abb. 8 Detail eines Pfeilersteines mit Sockel im Vorzustand. Foto 17.10.2022.

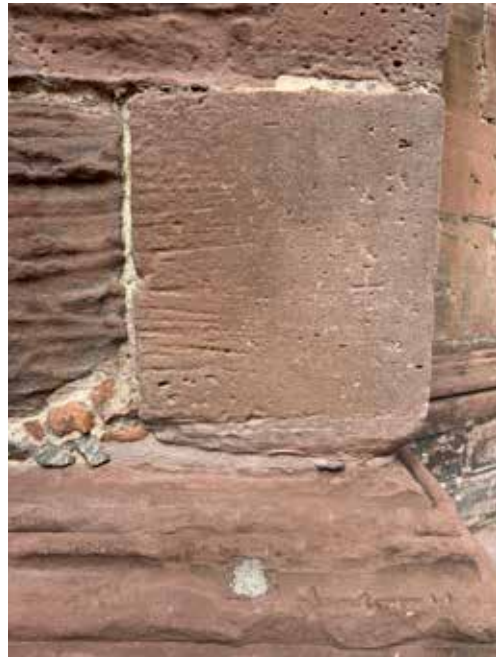
Abb. 9 Detail eines Pfeilersteines mit Sockel im Endzustand. Foto 16.02.2023.

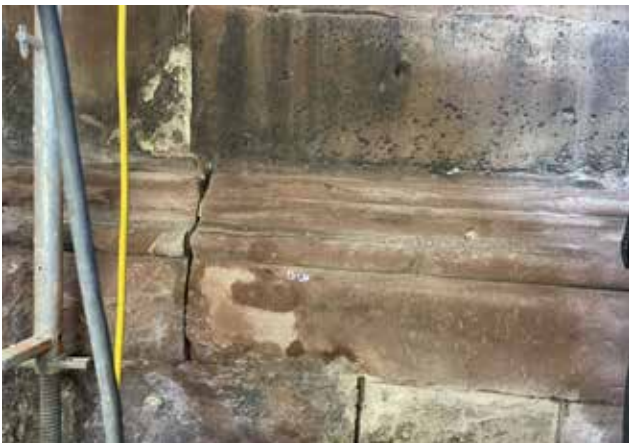
Abb. 10 Detail vom Sockel mit seinem Profil im Vorzustand. Foto 24.10.2022.

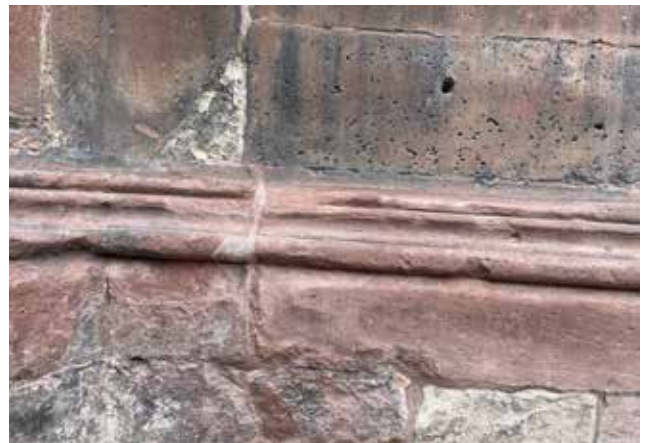
Abb. 11 Detail vom Sockel mit seinem Profil im Endzustand. Foto 16.02.2022.

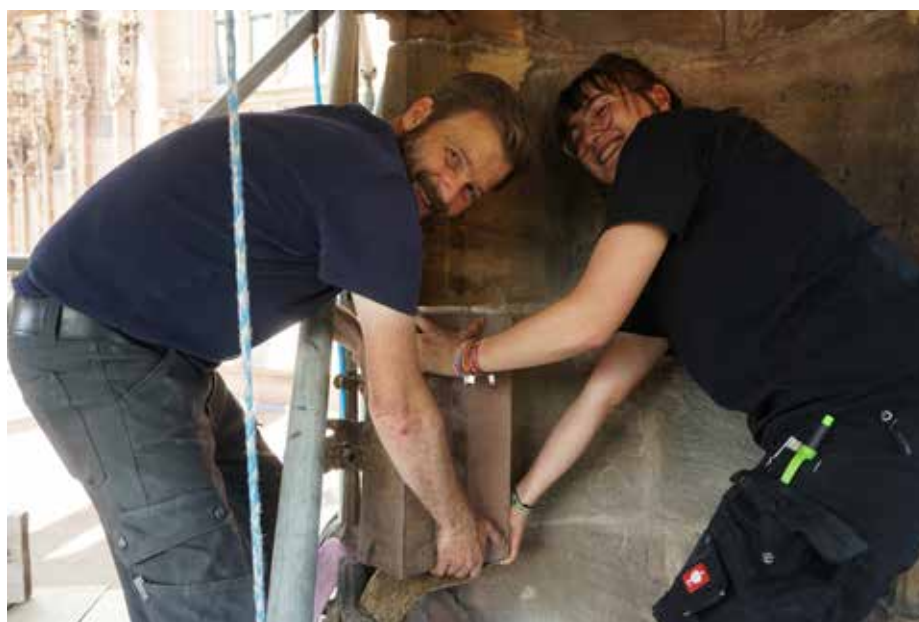
Die Bauteile wurden aus Freudenstädter Plattensandstein gefertigt und weisen starke Schäden und Fehlstellen im filigranen Schmuck auf. Im Sommer 2022 wurden daher ein Fialenteil und eine Konsole ausgebaut (Abb. 12-16). Überraschenderweise fanden sich beim Freilegen der Fugen im unteren Bereich der Fiale zwei Wertmarken der Gastwirtschaft „Zähringer Tor“ in Freiburg (Abb. 17).

Abb. 13 Der Ausbau des schadhaften Fialenteils am Chorstrebepfeiler durch Joachim Stöhr und Pia Schartel. Foto 13.07.2022.

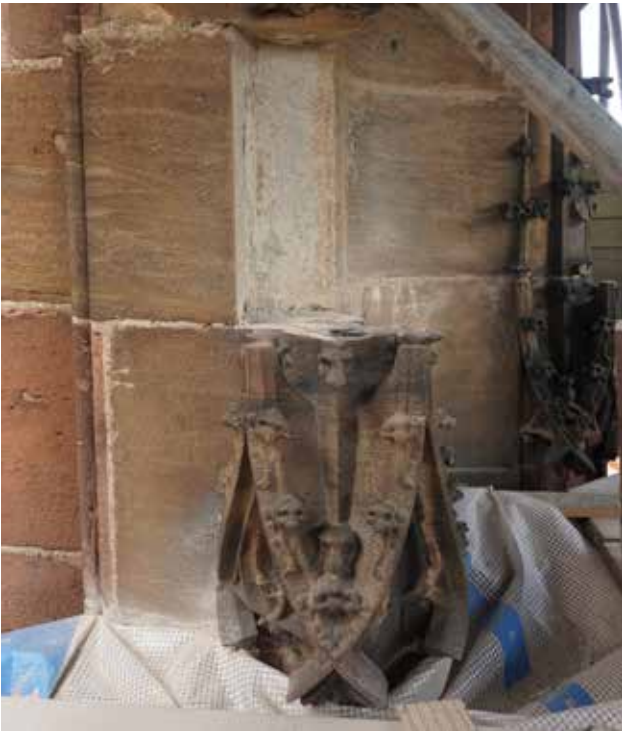
Abb. 14 Der Strebepfeiler mit fehlendem Fialenstück.
Foto 13.07.2022.

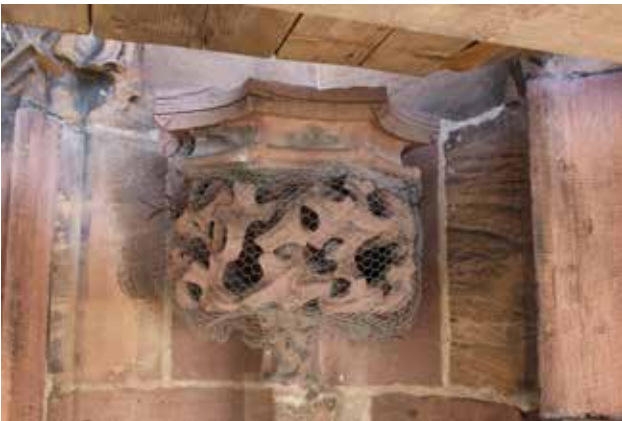
Auch die als Vierung gearbeitete Konsole in Form eines Korbkapitells hatte man bereits in den 1930er Jahren als Kopie eingesetzt. Wieder wurde der Freudenstädter Plattensandstein verwendet, der heute große Schäden zeigt und ersetzt werden muss. Es ist anzunehmen, dass die originale, spätmittelalterliche Konsole bei ihrem Ausbau zerstört wurde. Umsichtigerweise haben die Steinmetze damals das originale Korbkapitell in Gips abgeformt (Abb. 18). Dieser Abguss steht uns heute als Vorlage für die Neuanfertigung zur Verfügung. Äußerst schwierig und als Geduldsprobe gestaltete sich das Herausarbeiten des Werkstücks, weil es auf fünf Seiten knapp 30 cm in das umgebende Steinwerk einbindet, und mit dem harten Mörtel dieser Zeit eingebaut wurde.

Abb. 15 Schadhafte Konsole aus der Renovierungs-
phase der 1930er am Freiburger Münsterchor. Foto
11.07.2022.

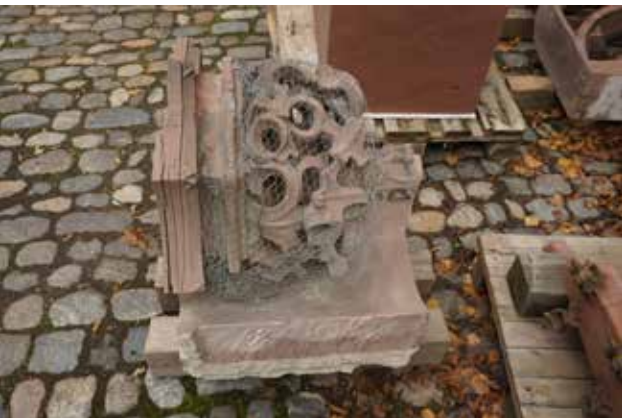
Abb. 16 Die ausgebaute Konsole im Hof der Freiburger
Münsterbauhütte. Foto 03.11.2022.

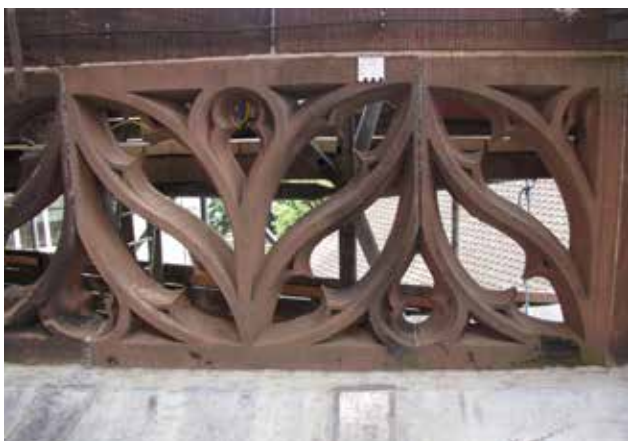
Zwei Masswerkteile der Brüstung der Lichtenfels-Krotzingen-Kapelle wurden für eine Neuanfertigung ausgebaut (Abb. 19). Die Brüstungsteile stammen aus den 1930er Jahren und weisen starke Schäden auf. Da die aufliegende Brüstungsabdeckung noch die bauzeitlichen Fugen und Klammern aufweist, ist die Vermutung, dass der Austausch der Brüstungselemente in den 1930er Jahren ohne Abbau der darauf liegenden Abdeckung erfolgte. Deshalb war es auch unser Anliegen, den Ausbau so vorzunehmen, dass die Abdeckung in ihrem originalen Zustand verbleiben kann.

Abb. 19 Das Maßwerk bevor es ausgebaut wurde. Foto 28.06.2022.

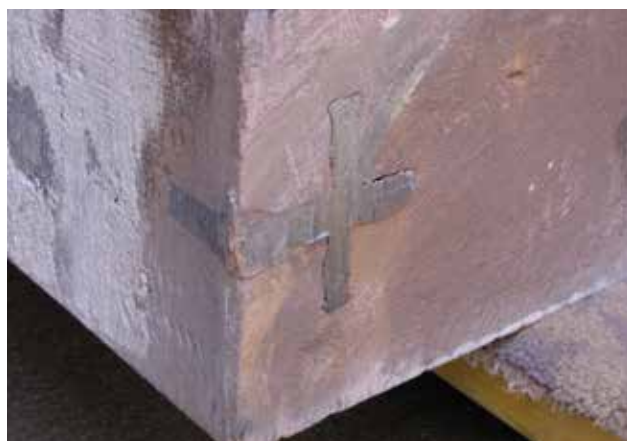
Abb. 20 Eine Bleiplombe in einer Ecke des Maßwerks. Foto 05.07.2022.

Für den Ausbau mussten sämtliche umlaufenden Fugen geöffnet und freigelegt werden. Auch die statt Klammern und Dübel eingegossenen Bleiplomben in den Ecken galt es zu durchtrennen (Abb. 20). Um das Masswerk zu lösen wurde es an der rechten Seite von Innen um vier cm gekürzt. So entstand genügend Spielraum für ein schadfreies Lösen aus dem Verbund (Abb. 21, 22).

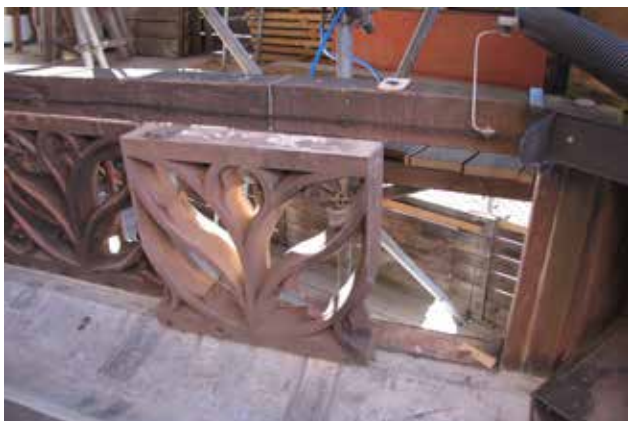
Nach Ausbau war zu erkennen, dass der Ausbau in den 1930er Jahren wohl ähnlich von statten ging, da in den seitliche Fugen noch die Reste der damals gekappten Eisenklammern zu finden sind.

Abb. 21 Ausgebautes Maßwerkteil. Foto 11.07.2022.

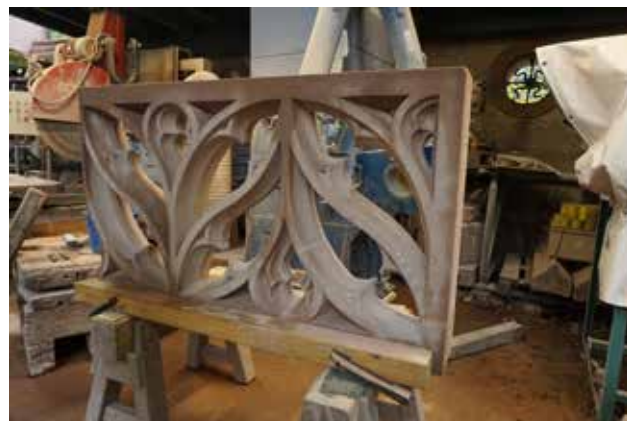
Abb. 22 Das neu geschlagene Maßwerk vom Steinmetz Nikolai Pajevic. Foto 16.05.2023.

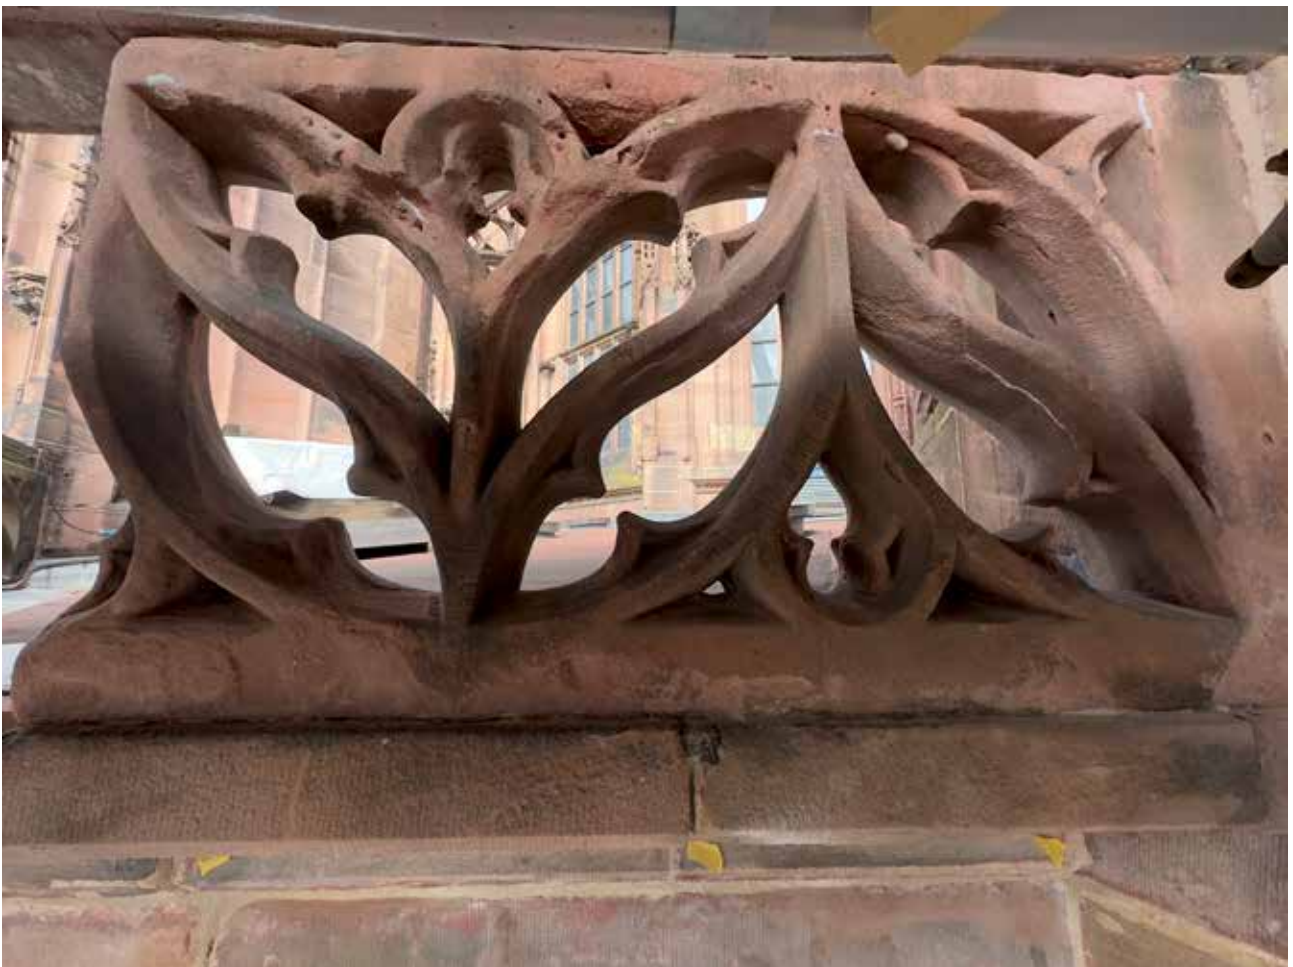
Ihr baulicher Zustand ist gekennzeichnet von größeren Fehlstellen, Riss- und Schalenbildung, einem starker Bindemittelverlust und Krustenbildung. Damit der Stein an sämtlichen Stellen wieder gleichmäßig Wasser oder Wasserdampf

Abb. 23 Das neugotische Maßwerk aus der Mitte des 18. Jahrhunderts im Joch 13. Foto 02.04.2023.

aufnehmen und vor allem wieder abgeben kann, wurde die verdichtende Krustenbildung mechanisch im Niederdruckstrahlverfahren deutlich reduziert (Abb. 24). Zusammen mit Johannes Walz von der Münsterbauhütte wurden die umlaufenden Fugen an beiden Brüstungselementen mit einem Romankalkmörtel erneuert und zur farblichen Einstimmung in das Gesamtbild der Fugenmörtel pigmentiert. Das Absanden an den Maßwerken reicht bis tief in das Steingefüge hinein (Abb. 25). Durch das Eindringen von Wasser bildet sich an diesen Stellen ein Rinnsal mit Buntsandsteinkörnern. Damit diese Bereiche überhaupt bearbeitet werden können, war eine Vorfestigung mit einem Kieselsäureester (Festiger) nötig.

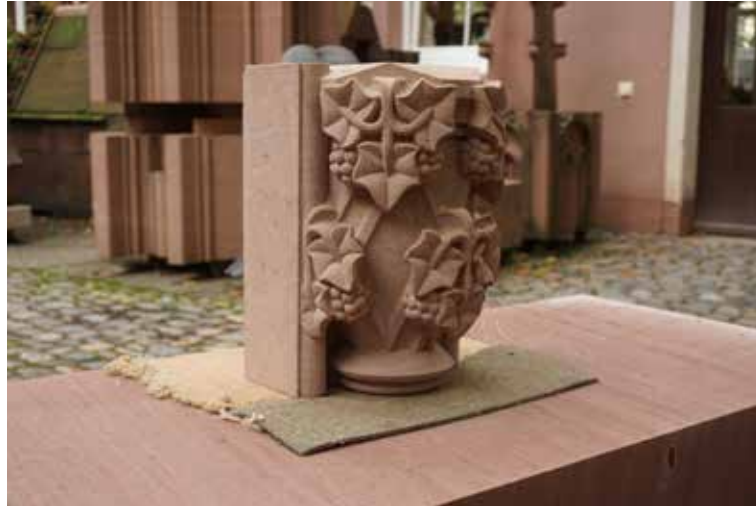
Abb. 37 Das erste fertige Blattkapitell (Pos. 3.5a). Foto 07.11.2022.

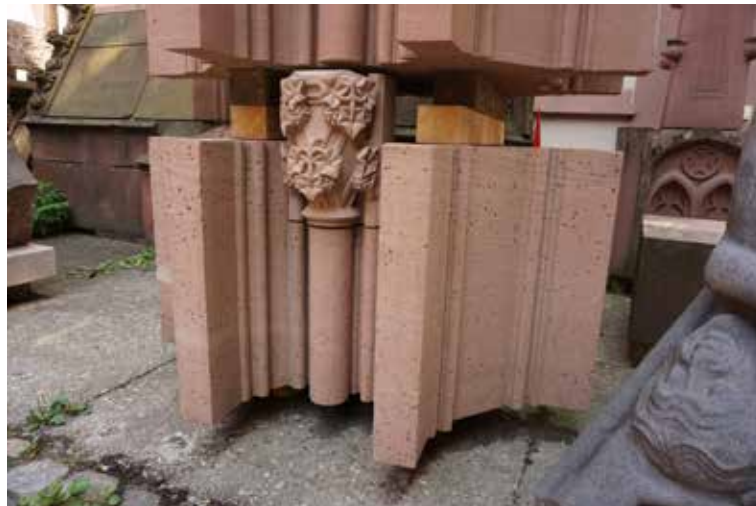
Abb. 38 Das Blattkapitell (Pos. 3.5a) beim Probeaufbau an der künftigen Position. Hier gut zu erkennen die Riegelverbindung zwischen den beiden Steinschichten. Foto 04.07.2022.

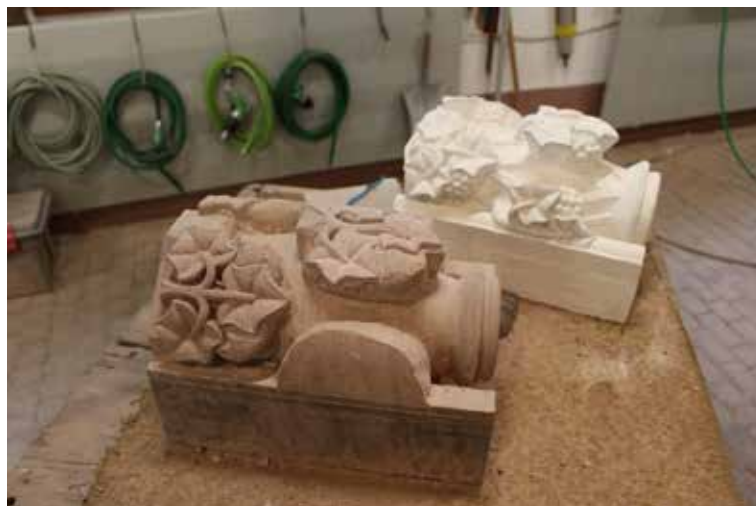
Abb. 39 Das zweite Blattkapitell (Pos. 3.5b) kurz vor der Vollendung neben dem Gipsmodell. Foto 29.09.2022.

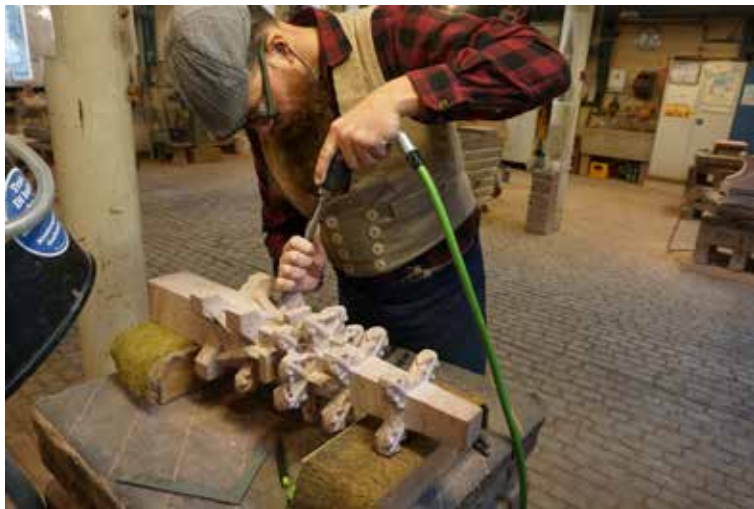
Abb. 40 Eine kleine Fiale für den mittleren polygonalen Fialenbereich (Pos. 4.1c) während der Fertigung durch den Steinmetzen Markus Himmelsbach. Foto 13.01.2022.

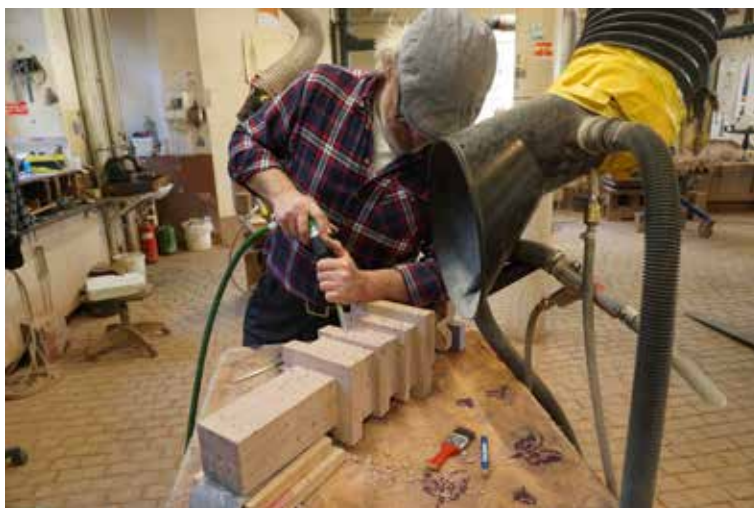
Abb. 41 Eine kleine Fiale (Pos. 4.1g) während der Fertigung durch den Steinmetzen Tamer Demirel. Foto 01.03.2022.

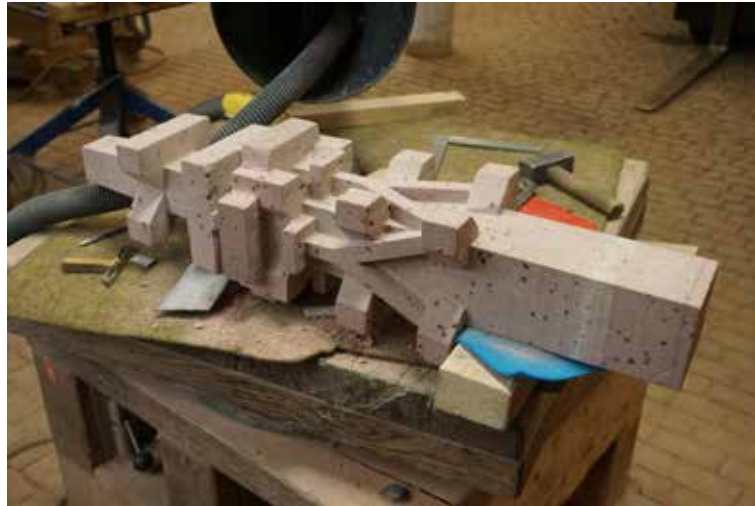
Abb. 42 Eine kleine Fiale (Pos. 4.1h) im Bearbeitungszustand. Foto 17.03.2022.

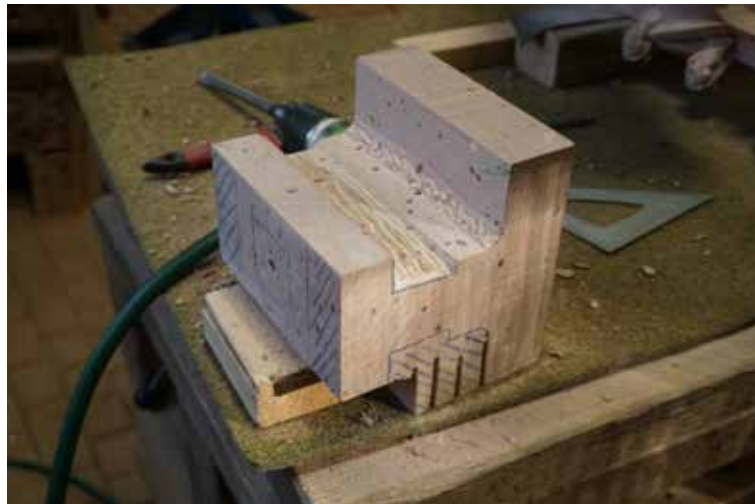
Abb. 43 Eine der zu den kleinen Fialen gehörigen Kreuzblume (Pos. 4.2f) während der Fertigung. Foto 13.01.2022.

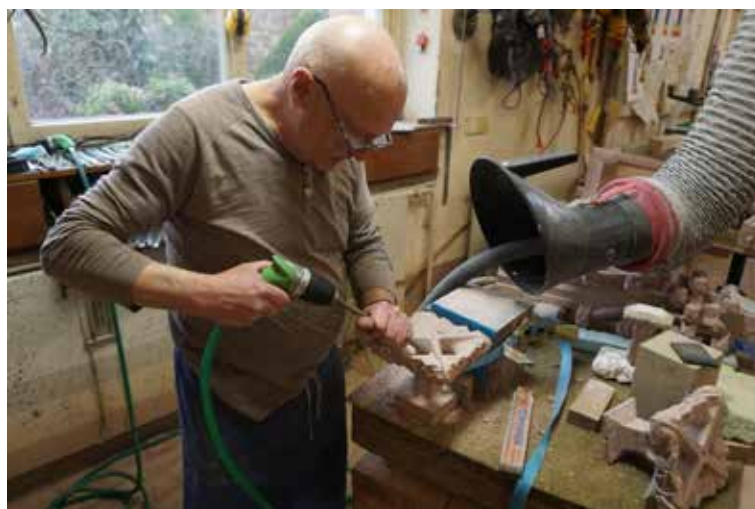
Abb. 44 Eine der kleinen Kreuzblumen (Pos. 4.2h) während der Fertigung durch den Steinbildhauer Andreas Steffan. Foto 03.02.2022.

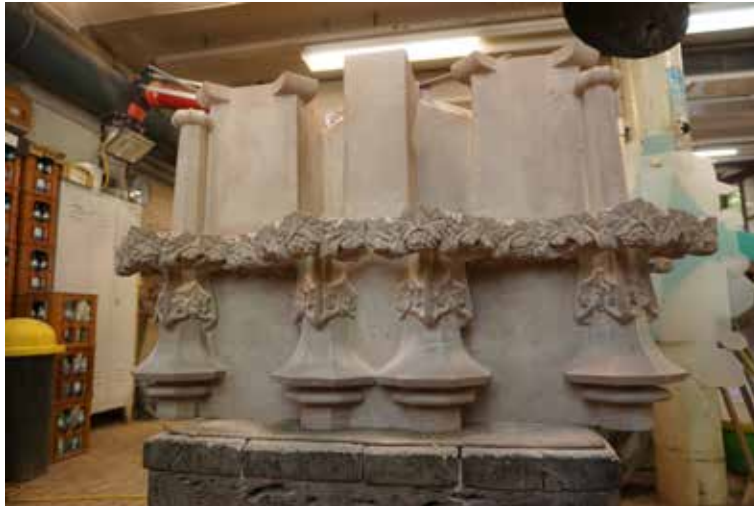
Abb. 45 Eine Hälfte des zweiteiligen Übergangs von der Bekrönung des mittleren polygonalen Fialenbereiches zum oberen quadratischen Fialenbereich (Pos. 5.1a). Fotos 03.02.2022.

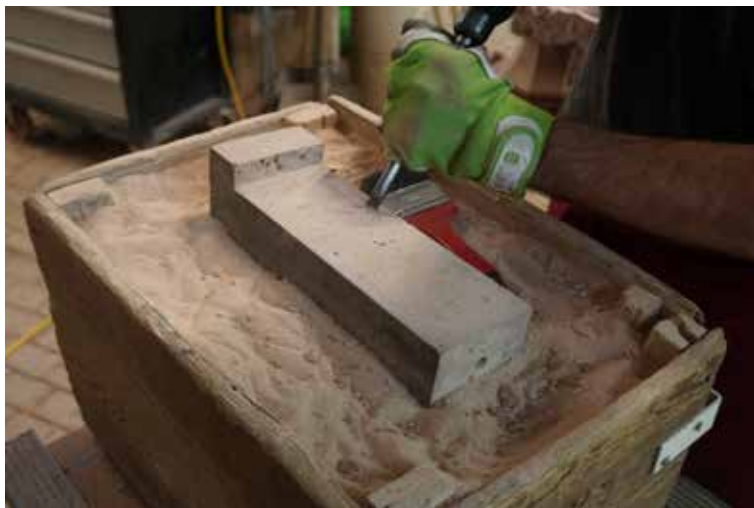
Abb. 46 Einer der vier zu fertigenden Knäufe der Kreuzblumen (Pos. 5.1a) in Fertigung. Foto 23.05.2022.

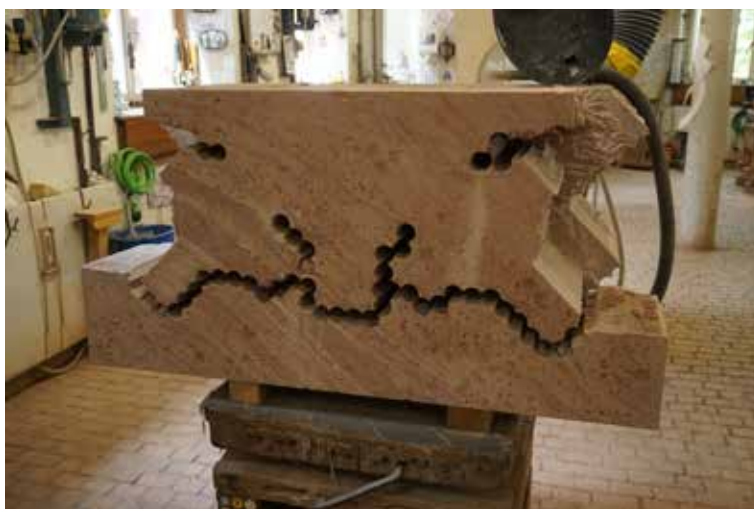
Abb. 47 Das Gegenstück zu Pos. 5.1a. (Pos. 5.1b). Mit einem Diamant-Nasshohlbohrer werden die äußeren Konturen freigelegt. Foto 04.07.2022.

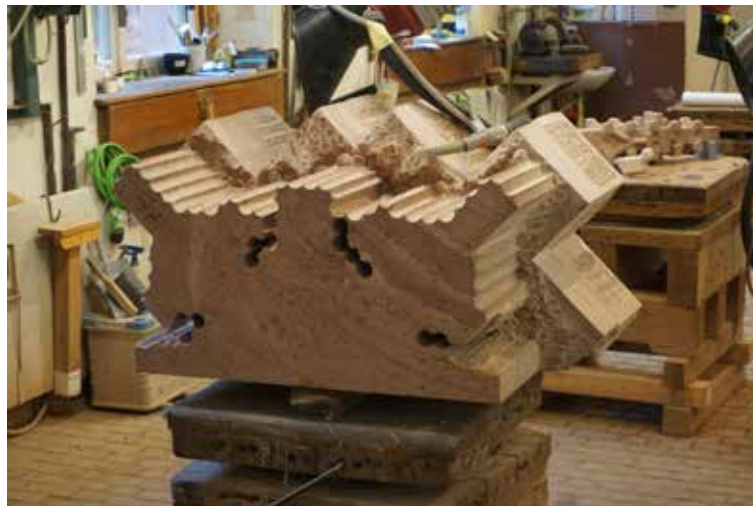
Abb. 48 Die Form des Bauteils (Pos. 5.1b) wird anschließend aus dem Block herausgelöst. Foto 04.08.2022.

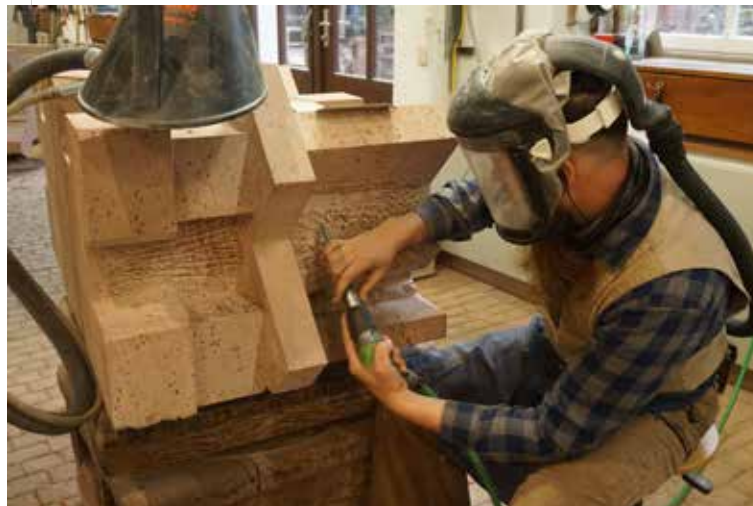
Abb. 49 Der Steinmetz Markus Himmelsbach arbeitet die Flächen und Profile des Bauteils (Pos. 5.1b) mit Drucklufthämmern und Meißeln weiter aus. Foto 20.12.2022.

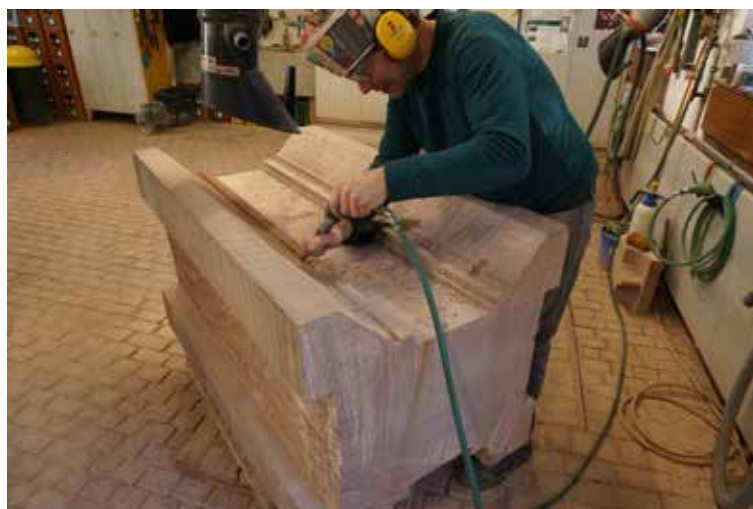
Abb. 50 Der Fialenschäft des mittleren quadratischen Bereiches wird von dem Steinmetzen Bertram Fliegau gefertigt. Foto 06.12.2022.

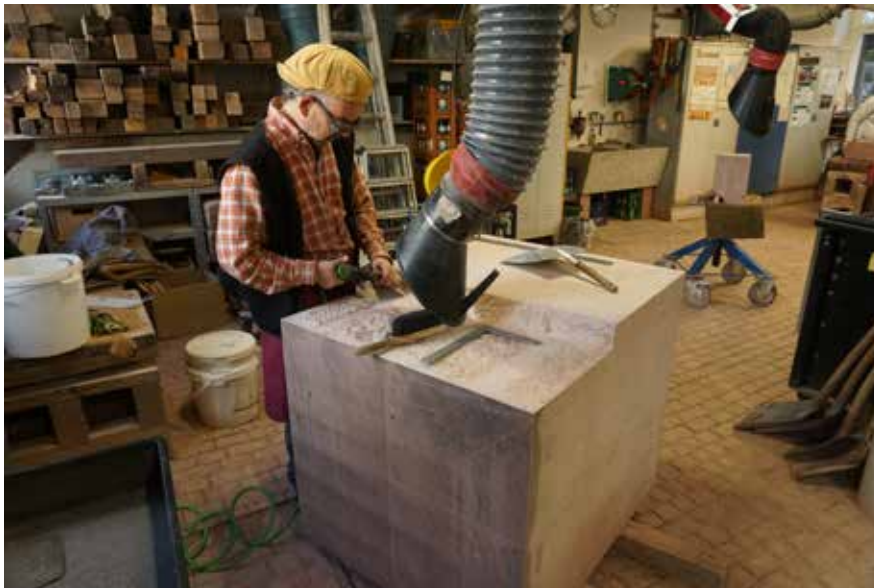
Abb. 51 Die Bekrönung des mittleren quadratischen Bereiches (5.3) wird vom Steinmetzen Johannes Koch gefertigt. Foto 24.11.2022.

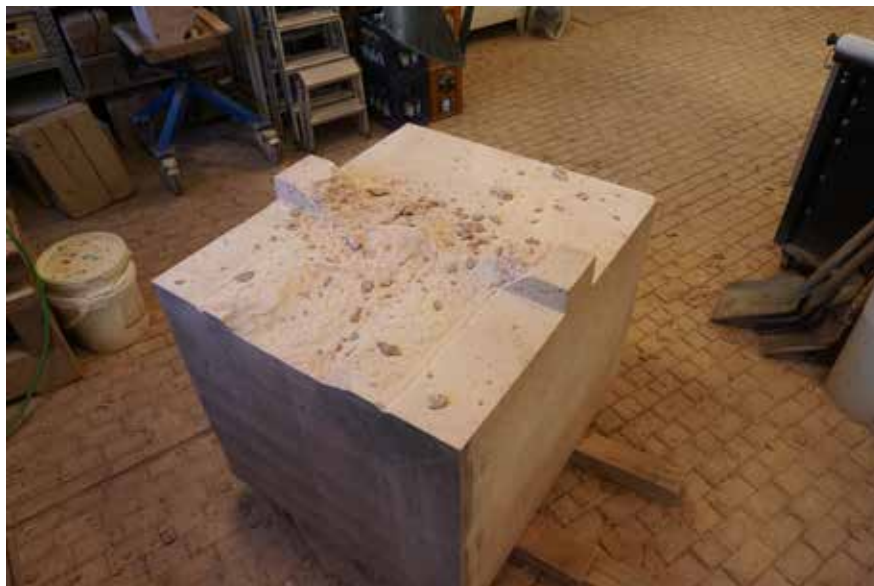
Abb. 52 Die Bekrönung des mittleren quadratischen Bereiches (5.3) während der Fertigung. Foto 06.12.2022.

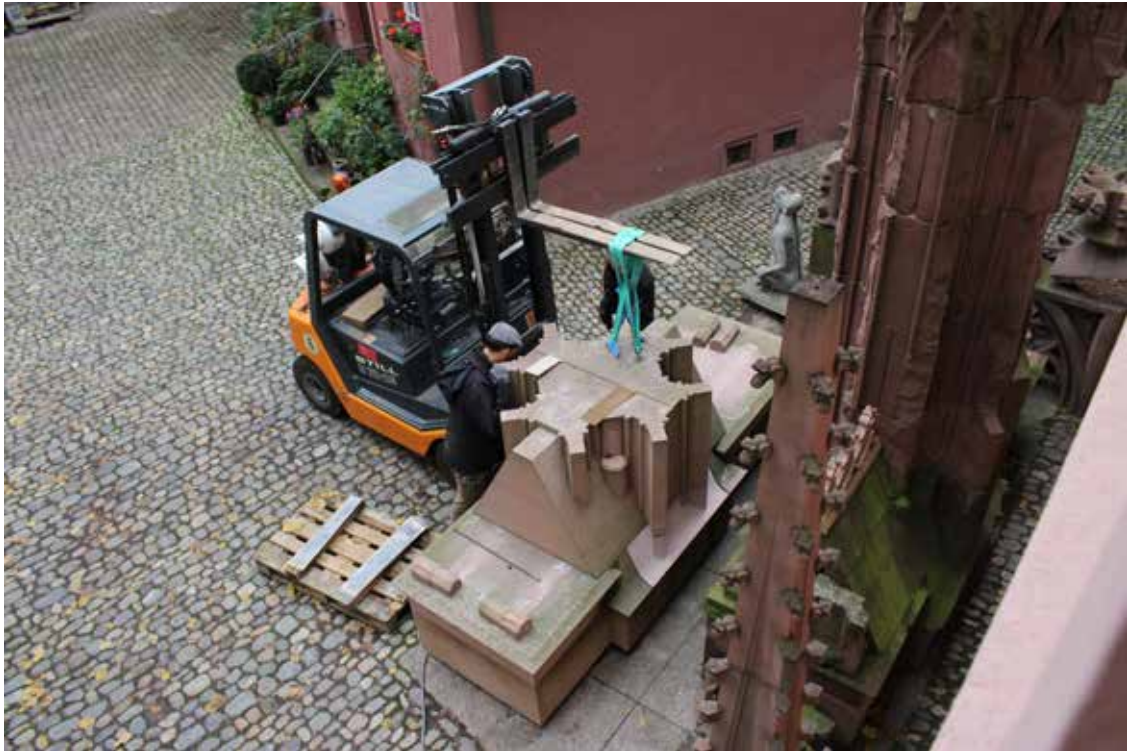
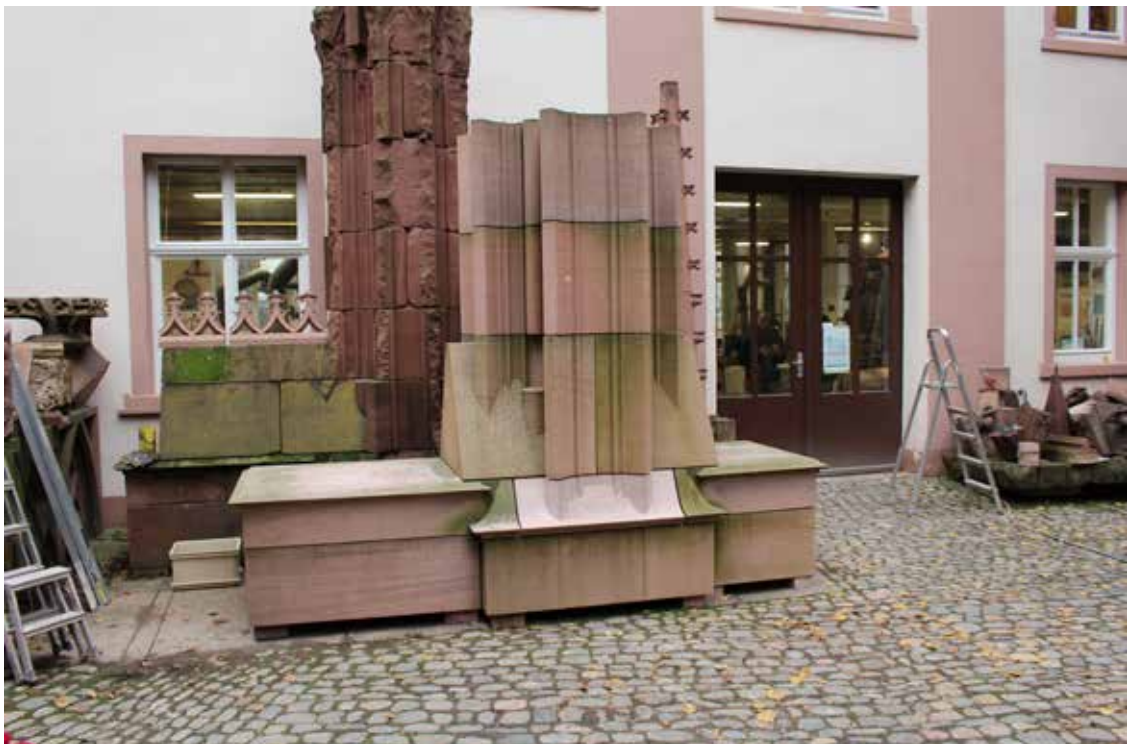
Abb. 60

Abb. 59, 60 Probeaufbau der unteren Steinlagen und Vorbereiten der Aufhängungsvorrichtungen im Stein. Fotos 01.12.2022.

Oberlager übertragen und dann um den Schwerpunkt herum ein gleichseitiges Dreieck konstruiert. An den drei Eckpunkten wurden etwa 15 cm tiefe Löcher mit einem Durchmesser von 18 mm gebohrt und M12 Edelstahlinnengewindehülsen (RG M12 I/ Fischer) mit dem dazugehörigen Epoxidharzmörtel FIS EM Plus eingeklebt. Mit Ringösen, die in die drei Hängepunkte eingeschraubt und später wieder entfernt werden können, kann so jeder Anschlagpunkt mit über 40kN Zuglast belastet werden (Abb. 59, 60).

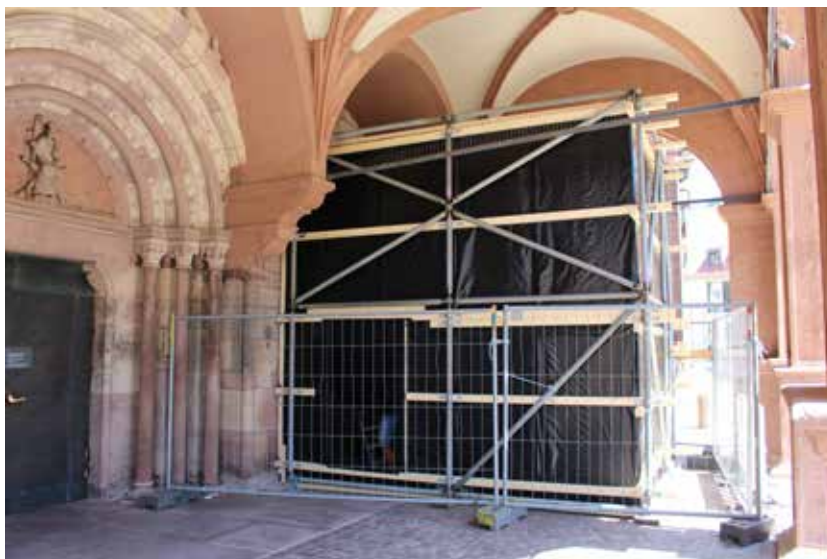
Abb. 61 Unter der Renaissancevorhalle, vor der südöstlichen Querhauswand wurde zur Farbbefundung ein lichtdichter Kasten aufgebaut. Foto 18.07.2022.

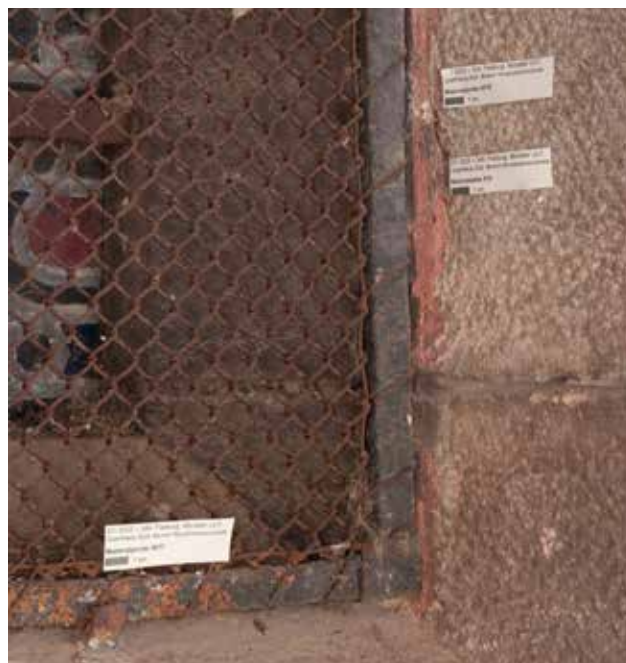
Die Fassadenflächen des südlichen Querhauses, die innerhalb der Renaissancevorhalle liegen, wurden 2022 auf historische Mörtel und Farbreste untersucht (Abb. 61). 1863 ist die Fassade des südlichen Querhauses einschließlich der Wandflächen, die innerhalb der 1620 gebauten Renaissancevorhalle liegen, abgestockt worden. Dies geschah, um die Farben der 1512 und 1611 erneuerten aufgemalten Sonnenuhr zu entfernen. Bei der Untersuchung fiel auf, dass in den durch den Stockhammer entstandenen pyramidenförmigen Vertiefungen noch viele Farbreste liegen; sie waren beim Abstocken in die Oberfläche eingetrichtert worden (Abb. 62).

Abb. 62 Wandflächen unter der Renaissancevorhalle. Rötliche Farbreste am Gewände des Fensters, in der Nähe des Fenstergitters, wo der Stockhammer nicht eingesetzt werden konnte. Foto 13.07.2022.

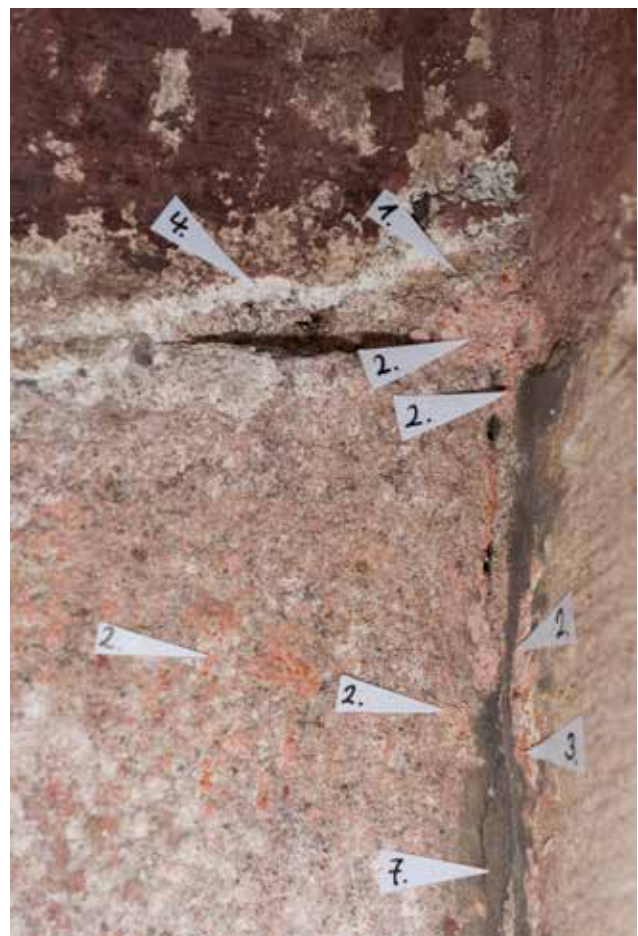
I. Wie überall am Münster wurde auch am Querhaus auf dem weißen Setzmörtel ein der Farbe des roten Sandsteins ähnlicher Fugendeckmörtel nachgewiesen, der hier viel Ziegelsplitt enthält (Abb. 63, Schicht 2).

IV. Als nächste gesicherte Schichten finden sich ein feiner weißer Mörtel mit einer Kalktünche darüber, der aus einer Überarbeitungsphase stammt. (Abb. 63, Schicht 4; Abb. 64, Schicht 2). Zu dieser Gestaltungsphase gehört

VI. Nun folgt eine Bearbeitungsphase, die eindeutig der Bauzeit der Renaissancevorhalle von 1620 zugeordnet werden kann. Hier liegt ein heller Mörtel (Abb. 63, Schicht 4 u. Abb. 66, Schicht 2). Darauf wie auch auf der anschließenden Steinoberfläche liegt

VII. Ein dunkler Ocker, der ebenfalls zur Bauphase der Vorhalle 1620 gehört. Er changiert je nach Witterungseinfluss von einem kräftig dunklen bis zu einem rosa-bläulichen Erscheinungsbild (Abb. 63, Schicht 5; Abb. 64, Schicht 5; Abb. 66, Schicht 3).

Abb. 63 Wandflächen unter der Renaissancevorhalle. Teilbereich von Befund 011. Foto 21.11.2022.

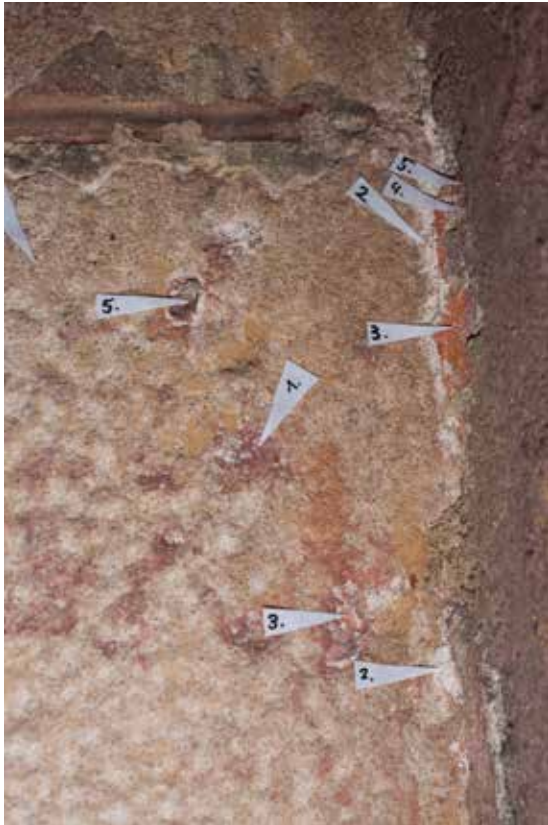
II. Auf diesem Mörtel wie auch auf den angrenzenden Steinflächen liegt ein kräftiger rötlicher Ocker, der – wo oberflächlich verwittert – wie ein dunkles Rosa erscheint. Diese zweischichtig aufgetragene Farbe ist bauzeitlich (Abb. 64 u. Abb. 66, Schicht 1).

V. Ein kräftiger roter Ocker, der in bewitterten Bereichen eher rosafarben erscheint (Abb. 64, Schicht 3).

Abb. 64 Wandflächen unter der Renaissancevorhalle. Teilbereich von Befund 014. Foto 21.11.2022.

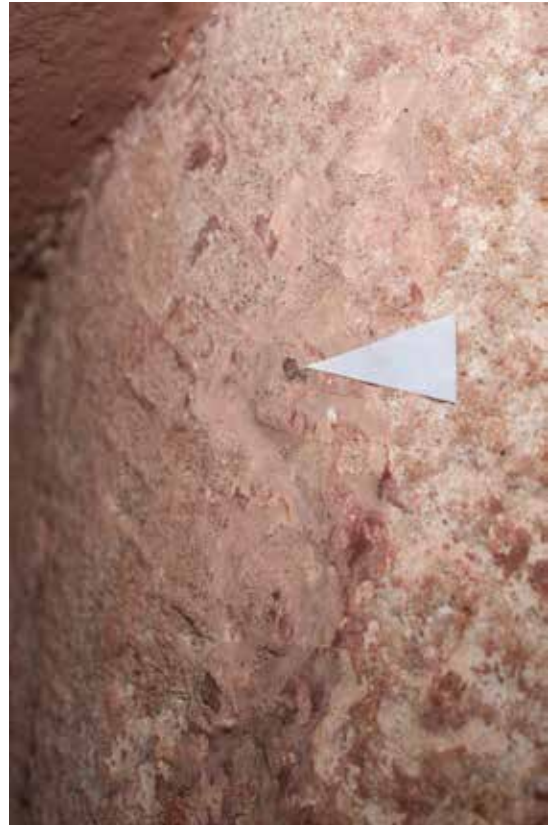
III. Darauf finden sich an wenigen Stellen winzige Reste eines sehr kräftigen Grüns, das zu einer polychromen Gestaltung gehört haben könnte. Davon wurde ein Probe entnommen, um die Bestandteile des Grüns auf Pigmente analysieren zu lassen (Abb. 65, Schicht 3).

Abb. 65 Wandflächen unter der Renaissancevorhalle. Fragmente eines sehr kräftigen Grüns in Befund 013. Foto 21.11.2022.

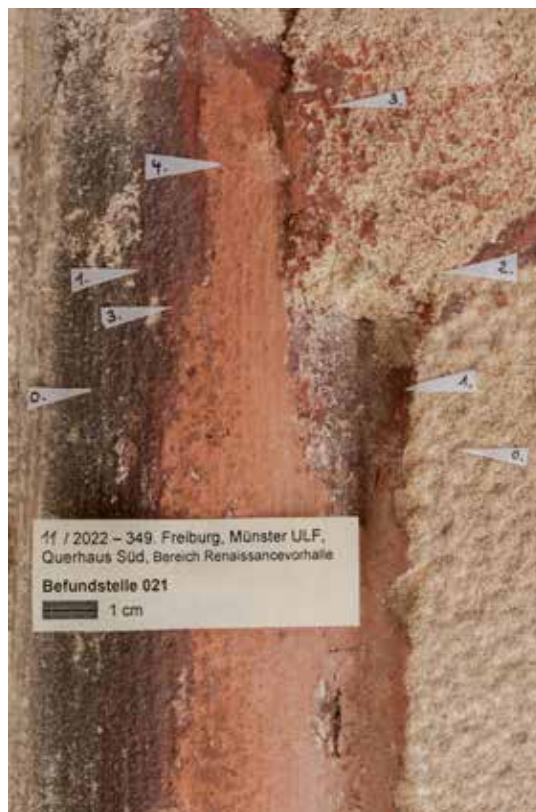
IX. Bei der jüngsten Schicht vor der Abstockung von 1863 handelt es sich erneut um einen rötlichen Ocker, der vermutlich mit Weiß ausgemischt ist und rosa erscheint (Abb. 66, Schicht 4). Dabei könnte es sich um die Gestaltungsphase von 1611 (s.o.) handeln.

Abb. 66 Wandflächen unter der Renaissancevorhalle. Befund 021. Foto 21.11.2022.

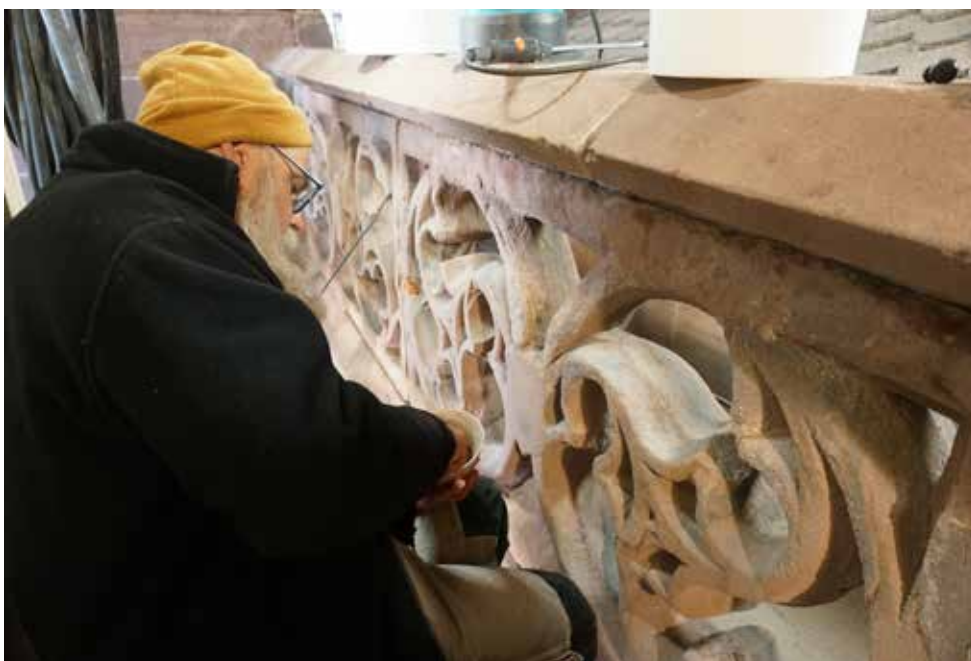
die Fugen teilweise ausgewaschen. Auch der harte Zementmörtel aus der letzten Sanierung um 1900 hatte inzwischen Schädigungen an den Steinflanken verursacht. Sie wurden weitgehend entfernt und nach den zuvor erfolgten Konservierungsarbeiten mit Romazement-Fugenmörtel wieder verschlossen (Abb. 69, 70).

Abb. 69 Johannes Walz bei der Konservierung der Maßwerkbrüstung im Joch 1. Foto 11.04.2022.

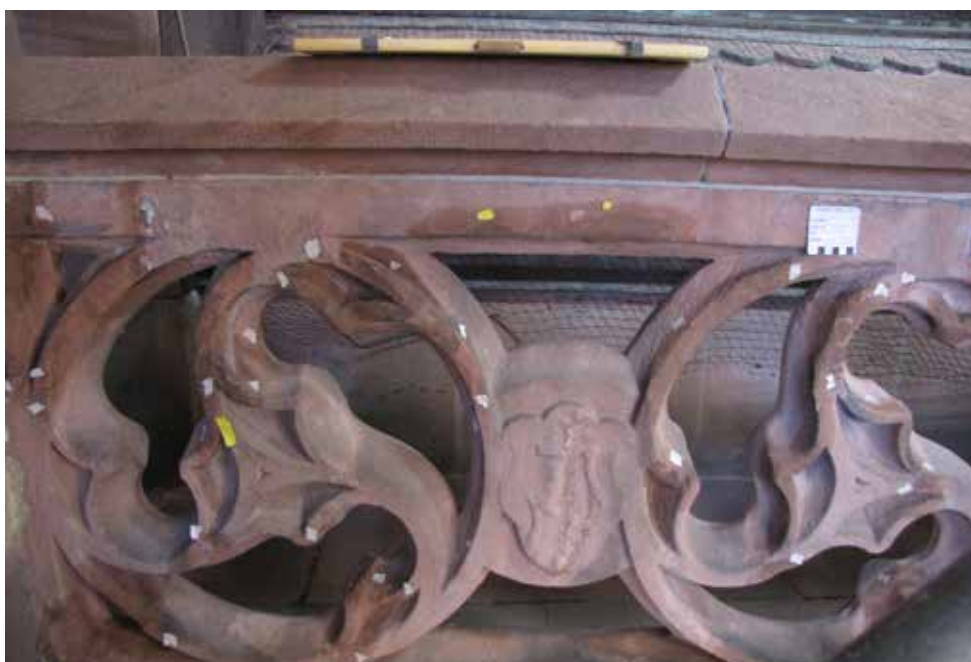
Abb. 71 Die Antraguungen werden nachgefestigt und abschließend dokumentiert. Foto 25.05.2022.

Durch die Konservierungsmaßnahmen am Sandsteingefüge, wie dem Verfüllen von Rissen und Hohlräumen mit Mikrozement, dem Ausbessern von abgewitterten Oberflächen oder absandenden Bereichen mit Steinerfüllmassen auf Kieselsolbasis und einer Nachfestigung mit Kieselsäureester, konnte der ganze Bauteilbereich, auch ohne zusätzliche Reparaturen durch Verankerungen, wieder in einen stabilen und nachhaltigen Zustand gebracht werden (Abb. 71).
