freiburger
münster
bauhütte

ARBEITSDOKUMENTATION 2022

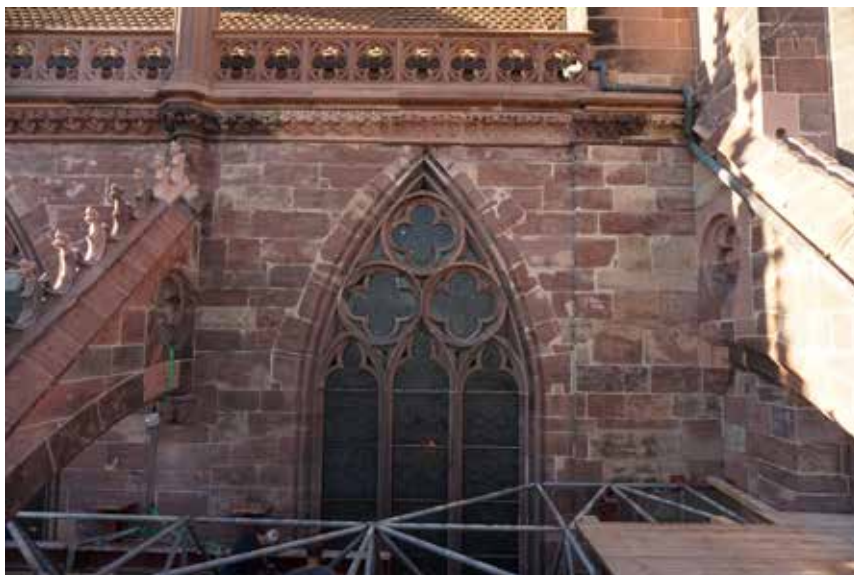
Das massive Mauerwerk der Wandflächen im Obergadenbereich zeigte nur die bereits beschriebenen üblichen Verwitterungserscheinungen, die entweder altersbedingt oder teilweise auch durch abgängige Anstragungen bei der letzten Sanierung entstanden (Abb. 73, 74). Die gesamten Oberflächen sind jetzt wieder geschlossen und stabilisiert, defekte Fugen entfernt und wieder erneuert (Abb. 75). Der gesamte Bestand wurde in Plänen dokumentiert.

Abb. 73 Der Brüstungs- und obere Fensterbereich vom Obergaden. Foto 25.08.2022.

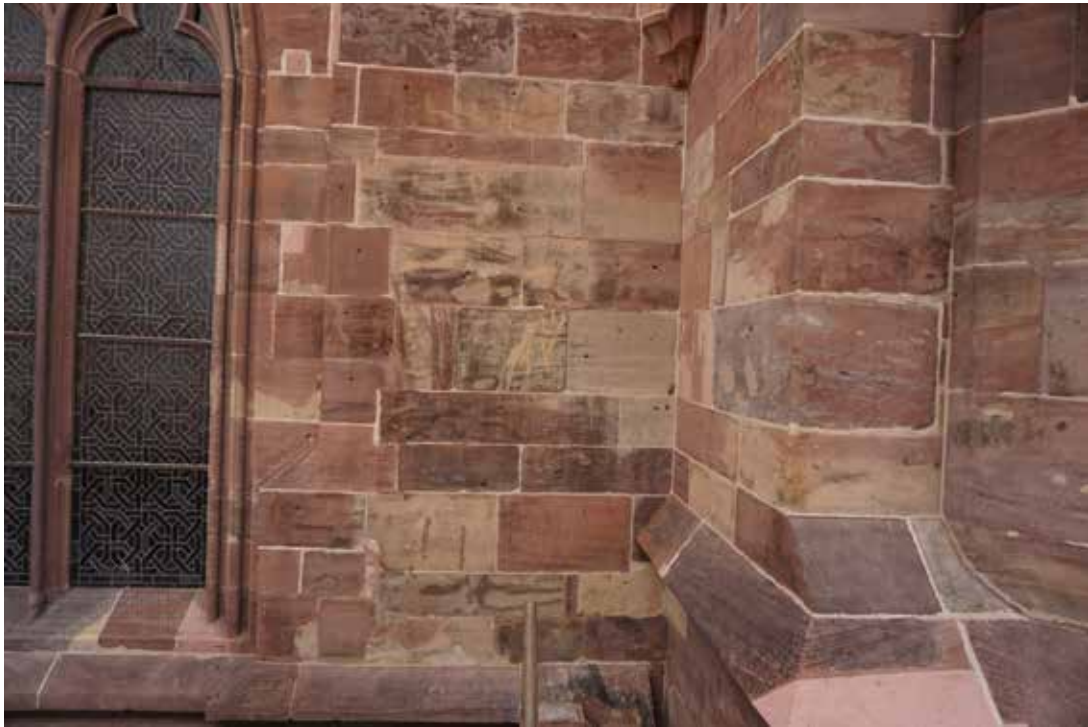
Abb. 74 Westliche Wandfläche am unteren Obergadenbereich. Foto 07.09.2022

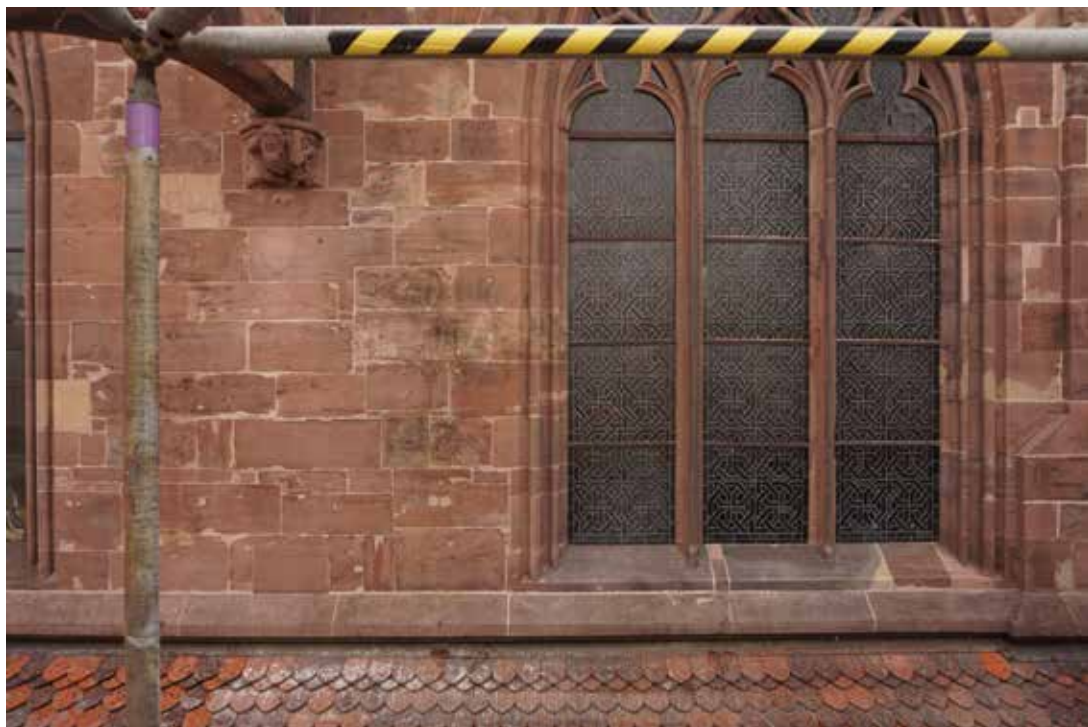
Abb. 75 Östliche Wandfläche und Maßwerkfenster mit wiederhergestellter Fensterbank. Foto 07.09.2022.

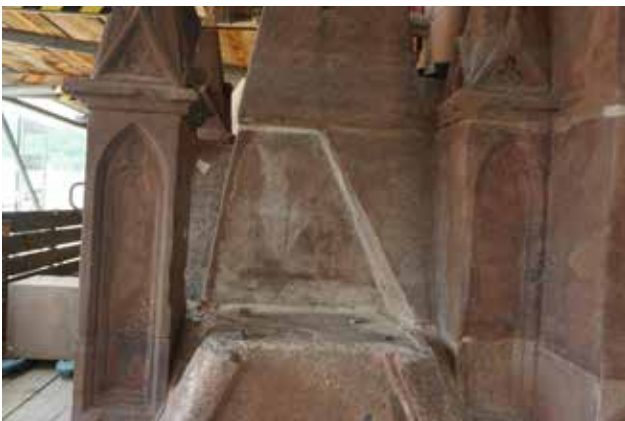
Abb. 77 Der Figurenbaldachin des Strebepfeilers 0/0 mit fehlender Giebelspitze. Foto 12.05.2022.

Die neue Giebelspitze für die Westseite des Figurenbaldachins am Strebepfeiler 0/0 wurde fertiggestellt, in den bauzeitlichen Fugenschnitt eingepasst und trocken versetzt (Abb. 77, 78).

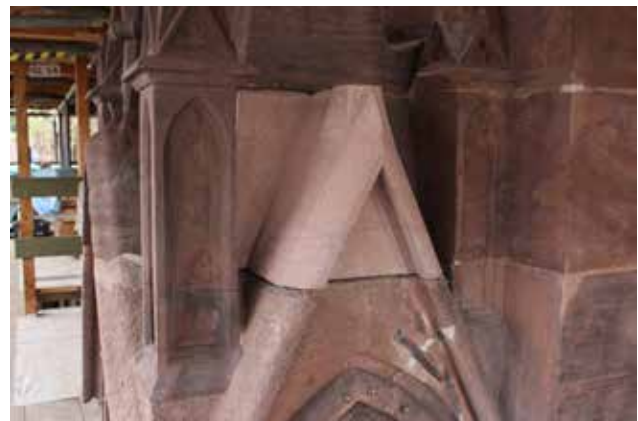
Abb. 78 Neu geschaffene Giebelspitze des Strebepfeilers 0/0. Foto 26.10.2022.

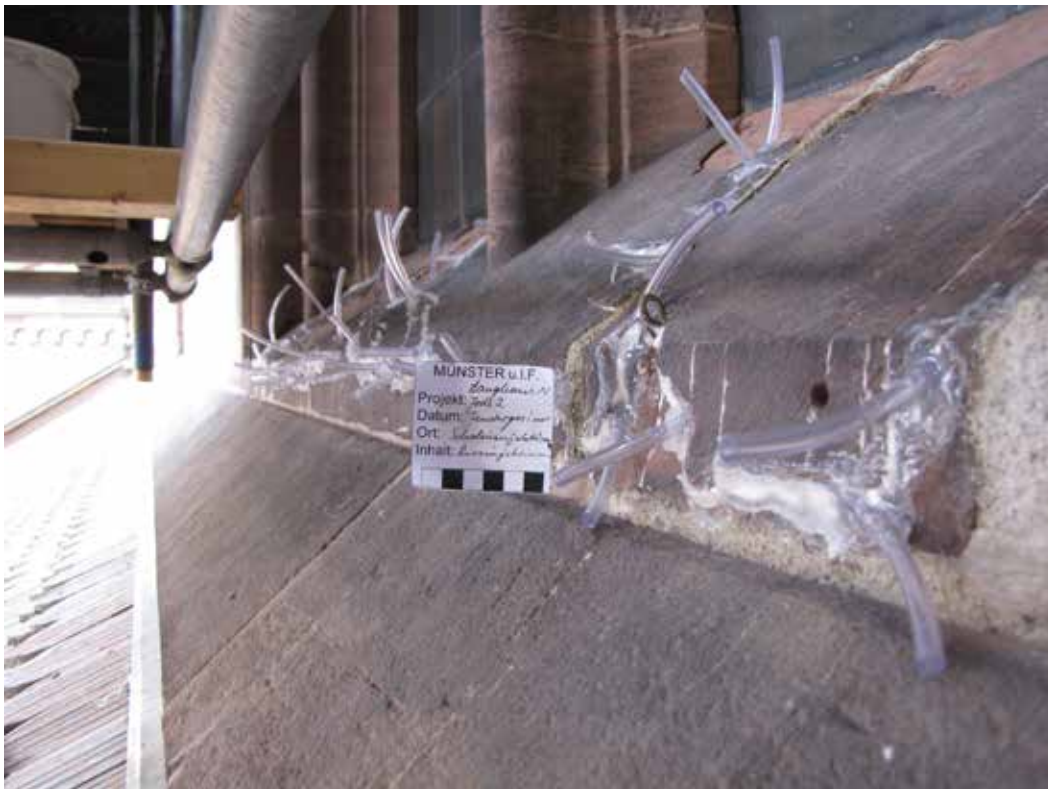
Abb. 84 Die Obergadenfensterbank während der Rissverfüllungsmaßnahmen. Foto 04.05.2022.

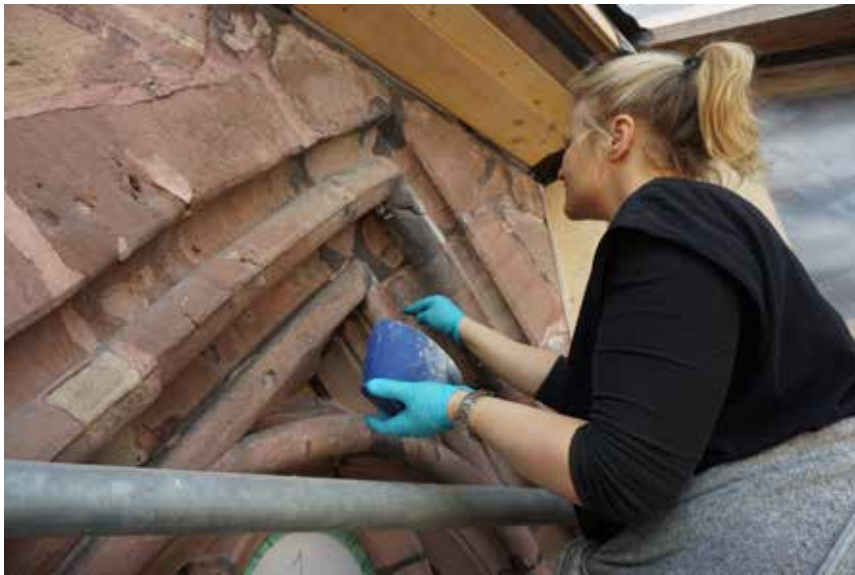
Abb. 87 Reparaturen im Spitzbogen. Foto 11.04.2022.

Entsprechend dem Vorgehen im ersten Joch, waren es auch hier zunächst die Voruntersuchungen an den Steinoberflächen zu möglicherweise noch vorhandenen Farbspuren, die vor allen weiteren Maßnahmen, die zum Erhalt der Steinsubstanz notwendig sind, durchgeführt wurden (Abb. 83). Mit hohem zeitlichen Aufwand, wurden die verschiedenen Schmutzbeläge im Mikrosandstrahlverfahren und mit unterschiedlichen Edelkorundgranulaten vorsichtig abgetragen und gereinigt. Erst nach dieser sorgfältigen Farbbefundung und Reinigung folgten die steinerhaltenden Arbeiten (Abb. 84-86). Auch hier war vor allem die Fensterbank das am meisten in Mitleidenschaft gezogene Bauteil. Ohne Substanzverlust war es möglich den Bestand mit kleinteiligen Antragungen zu bewahren und die wasserableitende Funktion wieder herzustellen (Abb. 87, 88).

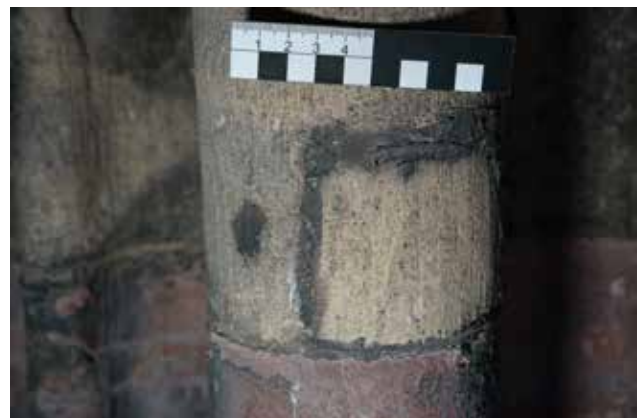
Abb. 99 Bauzeitliche Vierung, deren Klebestelle im 19. Jahrhundert überspachtelt wurde. Foto 26.07.2022.

Es finden sich bauzeitliche Vierungen, deren Klebestellen mit dem sogenannten „Mayer-Kitt“ aus dem Ende des 19. Jahrhunderts überspachtelt wurde (Abb. 99). Diese leicht rotbräunliche harte Masse ist an vielen Steinfugen auch am Quadermauerwerk zu beobachten.

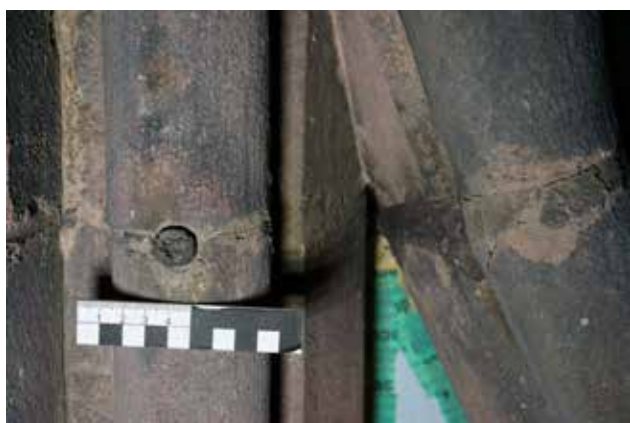
Neben den bauzeitlichen Spuren finden sich auch spätere Ergänzungen, wie die nachträglich in das Steinwerk eingesetzten Holzdübel. Sie haben meist eine Breite von ca. 2,5 Zentimeter und dienen zur Befestigung eines Metallgestänges, an dem ein Netz zum Schutz der Glasscheiben angebracht war (Abb. 100). Diese Konstruktion ist auf historischen Fotos um 1890 (zum Beispiel bei Meydenbauer) oder auf Fotos aus den 1960er Jahren noch gut zu sehen. Die meisten Holzdübel wurden bewusst in die Steinfugen eingebracht; einige von ihnen sind im Laufe der Zeit verloren gegangen. In der

Abb. 100 Holzdübel aus dem 19. Jahrhundert zur Befestigung eines Netzes zum Schutz der Glasscheiben. Foto 26.07.2022.

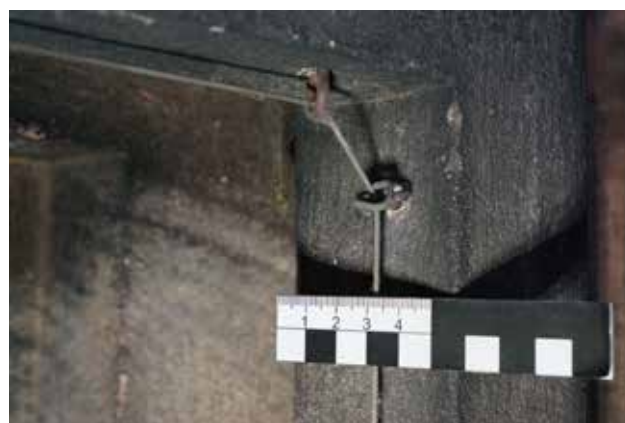
Baufaufnahme ist die geometrische Anordnung gut nachzuvollziehen. In späterer Zeit wurde die Konstruktion gegen eine vollflächige Netzbespannung ersetzt, für die Metallösen seitlich in den umlaufenden Birnstab des Profilrahmens eingesetzt wurden (Abb. 101).

Abb. 101 Metallösen zur Befestigung eines Netzes zum Schutz des Rosenfensters. Foto 26.07.2022.

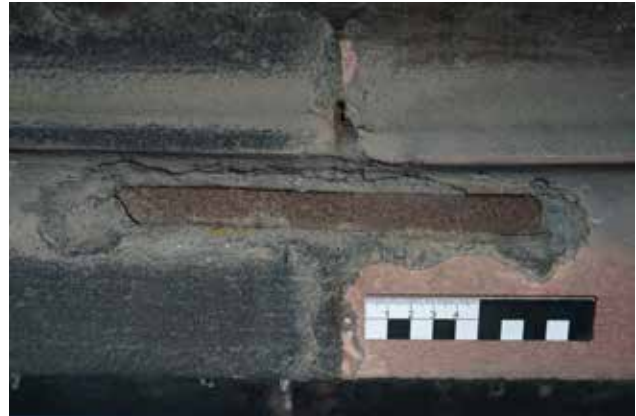
Zum Beispiel wurde oben rechts der obere Rundstab als Vierung passgenau auf das Maßwerk aufgesetzt, was schön an der Vertikalfuge innerhalb des Profils abzulesen ist. Im 19. Jahrhundert wurden auch Eisenklammern im Bleibett verwendet. Dies finden sich im Sturzbereich der Rose (Abb. 104). Im Rahmen der Untersuchung konnte festgestellt werden, dass die Nabe der Rose ursprünglich ein Fünfpass gewesen ist, dessen Nasen nachträglich abgearbeitet worden sind. An der inneren Flanke des Okulus sind 10 Bereiche zu finden, die Abarbeitungsspuren zeigen (Abb. 105, 106). An zwei Stellen sind diese bis zu einem Zentimeter erhaben und geben Hinweise auf die Form der Maßwerknasen (Abb. 107). Ausführlich beschrieben mit Baugeschichtlicher Einordnung in der Münsterblattausgabe 29/2022.

Abb. 104 Eisenklammern im Bleibett aus dem 19. Jahrhundert. Foto 26.07.2022.

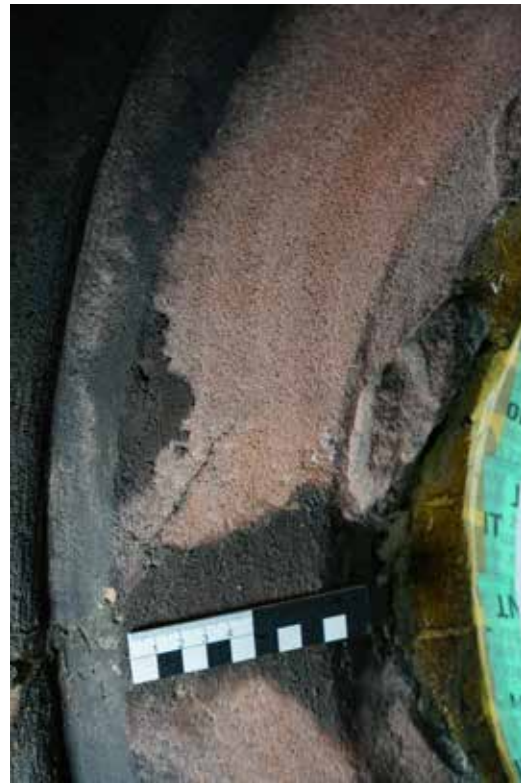
Abb. 107 Reste der abgearbeiteten Maßwerknasen des zentralen Okulus. Foto 20.07.2022.

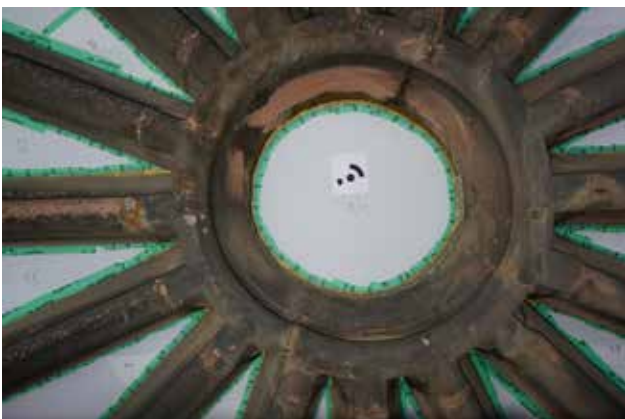
Abb. 106 Okulus des Rosenfensters mit Abarbeitungsspuren. Foto 26.07.2022.

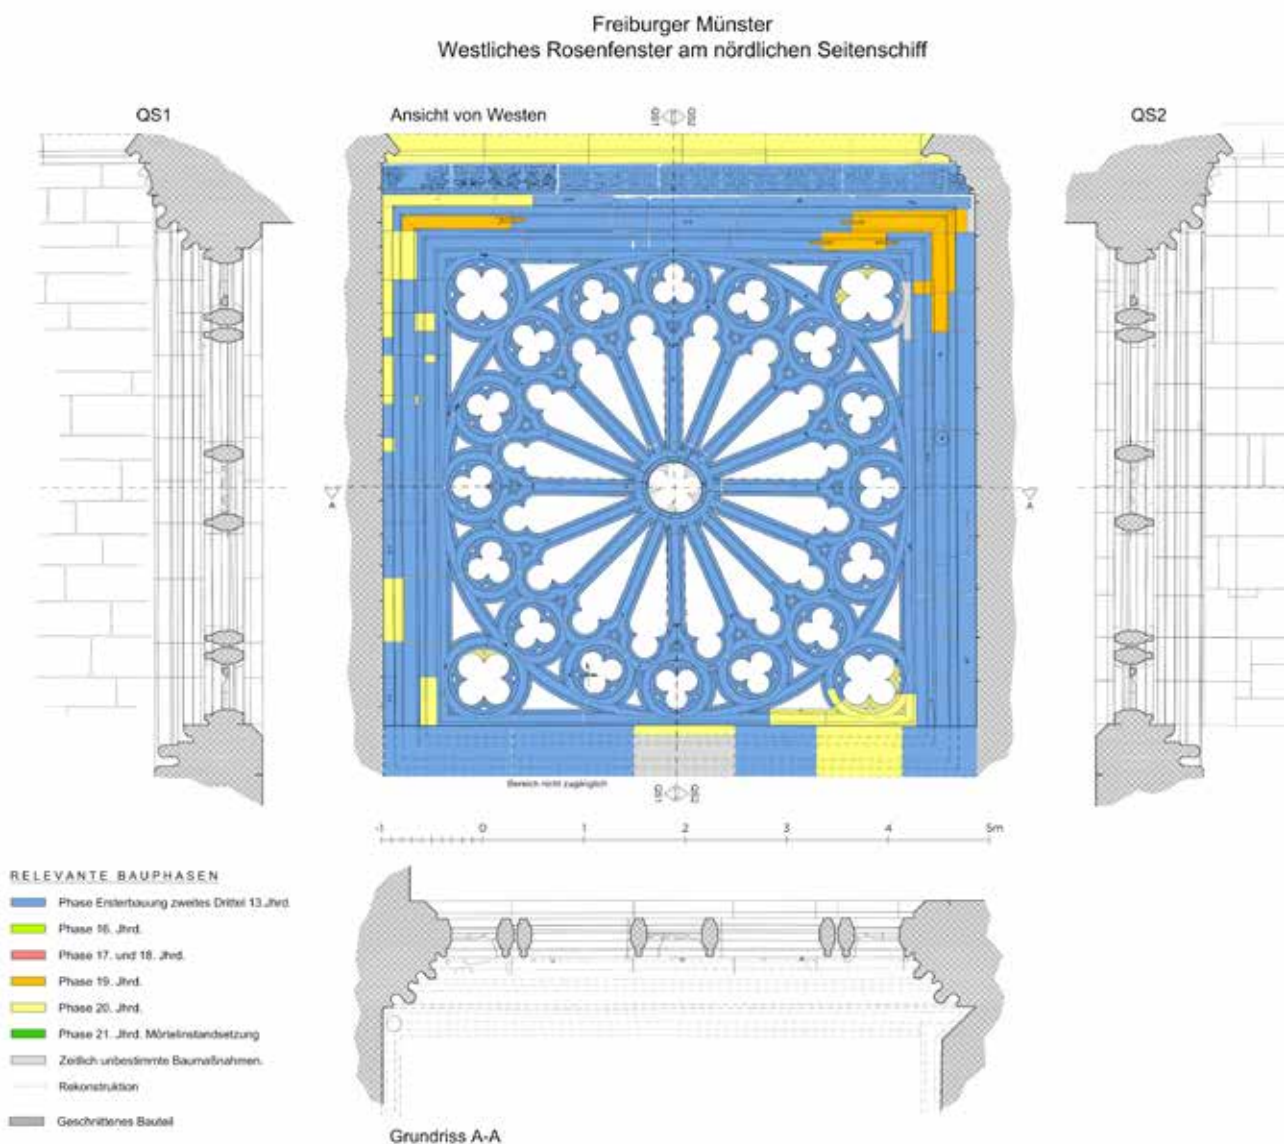
Der auf Grundlage der Bauaufnahme erarbeitete Baualtersplan der Werksteine (Abb. 108) zeigt, dass insgesamt sehr wenige Teile ausgetauscht wurden. Dies geschah hauptsächlich im 19. und 20. Jahrhundert. Die Sohlbank war zum Zeitpunkt der Untersuchung bis auf einen schmalen Streifen durch ein Brett abgedeckt und nicht einsehbar. (Siehe Abb. 95).

Abb. 108 Baualtersplan der Werksteine.

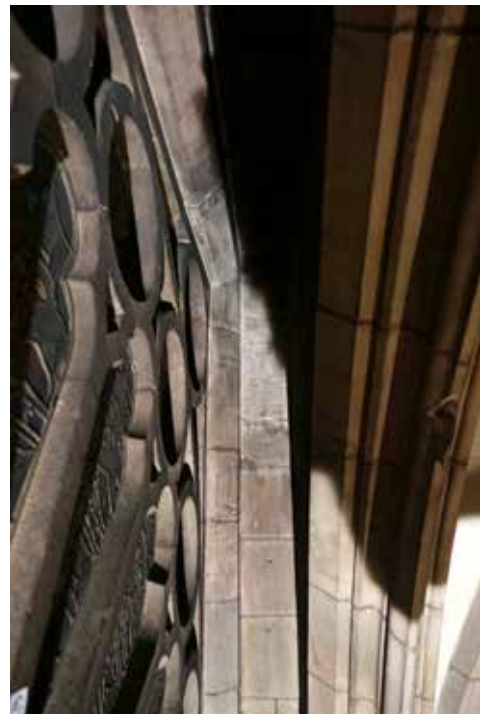
Abb. 111 Gewölbeüberschneidung an der oberen rechten Ecke der Fensterrose. Foto 21.07.2022.

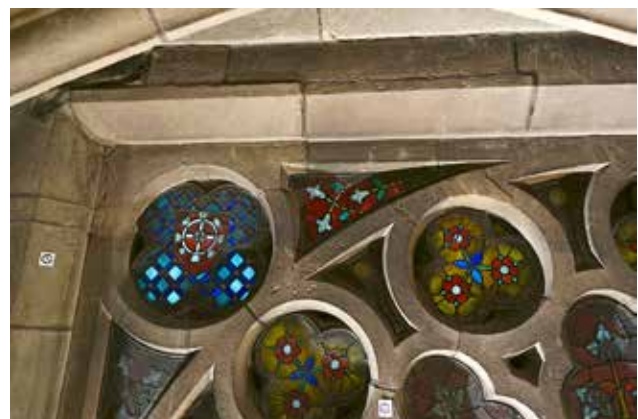
Abb. 112 Steinaustausch an der oberen rechten Ecke von Innen. Foto 21.07.2022.

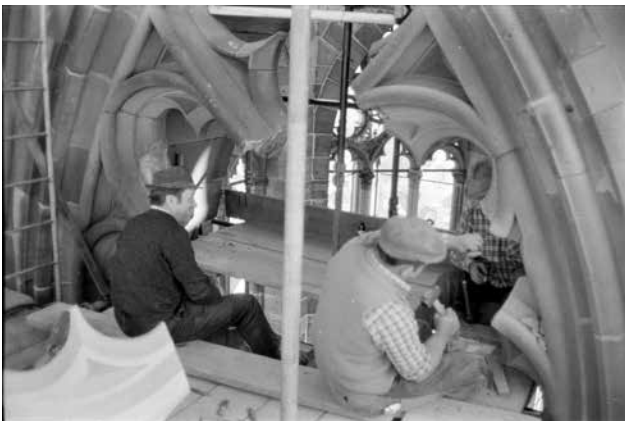
Von 1957-1982 erstreckte sich die große Turmrestaurierung, die sämtliche Bauteile, selbst die erst vierzig Jahre zuvor wiederhergestellte Oktogonhalle umfasste (Abb. 114). Denn auch hier zeigten sich wieder starke Verwitterungs- und Umweltschäden. Im großen Umfang baute man schadhafte Quader, Fialen, Blendmaßwerke, figürliche Plastik etc. aus und ersetzte sie durch neue Steine. Die Maßwerkbrüstung der Stern galerie wurde komplett erneuert. Außerdem kopierte man fast alle Skulpturen, einschließlich zwei der erst bei der vergangenen Restaurierung erneuerten Posaunenengel. Als Ersatzmaterial diente der Buntsandstein aus den Brüchen bei Freudenstadt.

Abb. 114 Arbeiten am Fenstermaßwerk des Oktogons. Foto aus den 1960er Jahren (MBV Archiv).

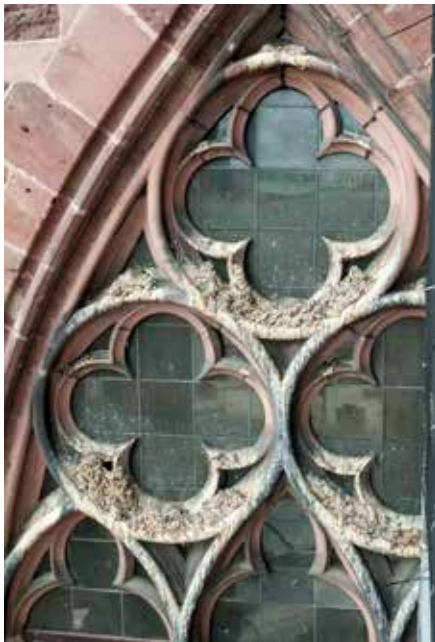
Im Jahre 2022 wurde die konservatorische Reinigung am nördlichen Langhaus mit Mikrosandstrahlgeräten bis hinunter auf Höhe der Brüstung fortgesetzt. Das Maßwerk des Hochschiffensters des zweiten Jochs war sehr verschmutzt (Abb. 120).

Abb. 120 Fenster des Hochschiffs im angetroffenen Zustand. Foto 26.10.2021.

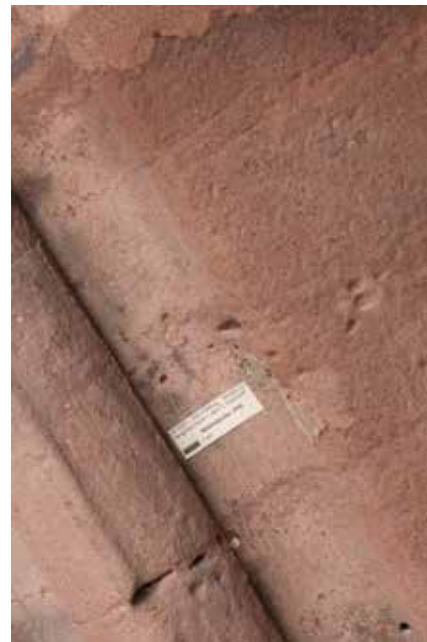
Unter der Verschmutzung wurden Farbreste festgestellt. In einer Hohlkehle finden sich Reste einer flächig aufgetragenen bauzeitlichen hellen rosa Farbe; sie liegt auch direkt auf dem originalen, ebenfalls rosafarbenen Fugenmörtel (Abb. 121).

Abb. 121 Gewändeprofil des Hochschiffensters; in der Hohlkehle liegen Reste eines hellen rosafarbenen Anstrichs, der dem roten Sandstein sehr ähnelt. Foto 18.03.2022.

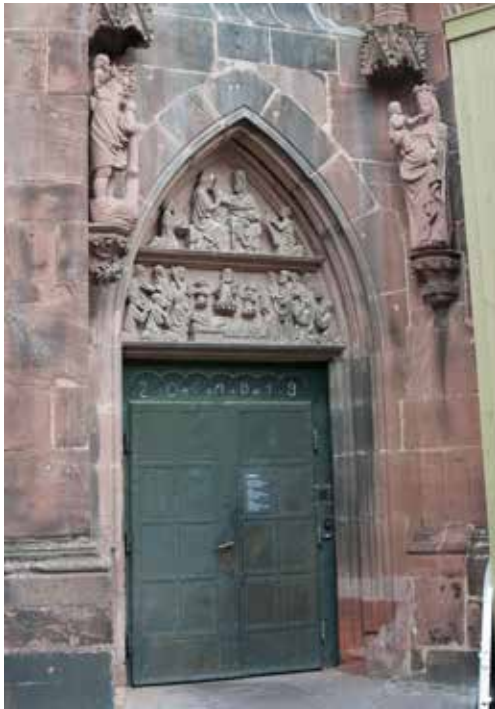
Mit der Bearbeitung der unteren Wandbereiche wurden die Maßnahmen am Marienportal, dem westlich anschließenden Joch 9 (Sakristei) und dem östlich angrenzenden Joch 11 der Stürzelkapelle abgeschlossen. Das Gewändeprofil des Portals weist einen merkwürdigen grauen Belag auf, der vermuten lässt, dass es wie das Tympanon ehemals mit starken Chemikalien – Säure oder Ablauger – behandelt worden ist (vgl. Jahresbericht 2021). Dennoch liegen hier noch ziegelrote Farbreste (Abb. 122, 123).

Abb. 122 Aufnahme vor den Maßnahmen aus dem Jahr 2019. Foto 07.06.2019.

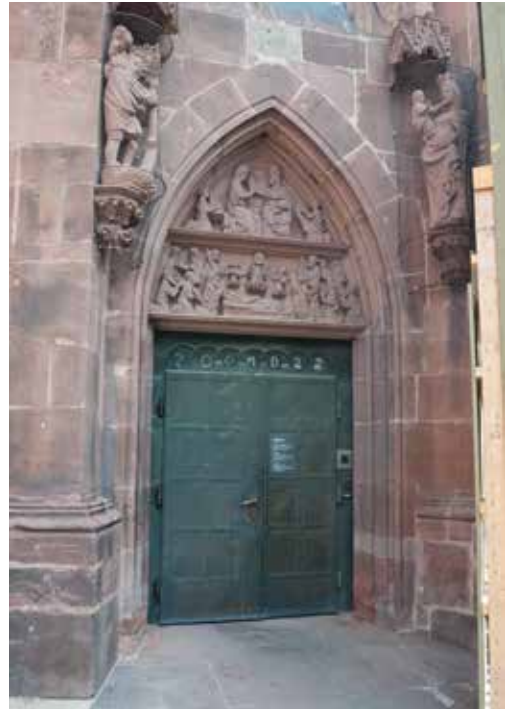
Abb. 123 Aufnahme nach Abschluss der Arbeiten. Foto 02.06.2022.

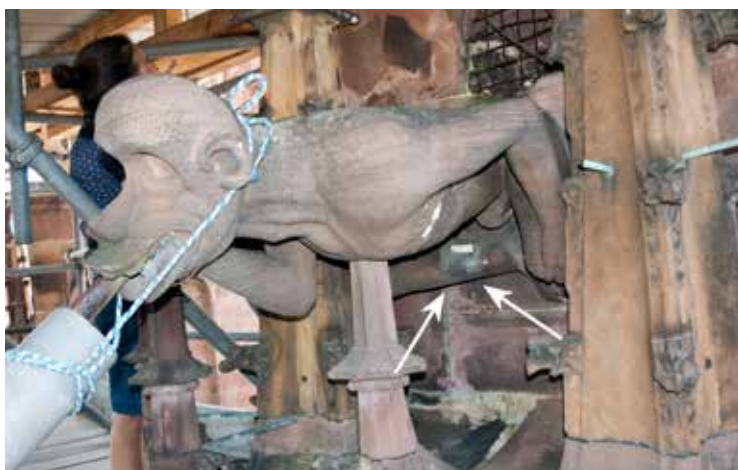
In einigen Bereichen, wie am Unterbein des Wasserspeiers, wird eine Fassung vermutet (Abb. 127, 128). Hier liegt eine helle kompakte Schicht auf dem Stein. Es könnte sich um Farbe, aber auch um Salze handeln, die sich an dieser Stelle angereichert haben. Deshalb wurde ein Stückchen aus dieser Schicht entnommen, um ihre Zusammensetzung analysieren zu lassen.

Abb. 127 Am Unterbein des Wasserspeiers am Aufsatz des Strebepfeilers 14/15 liegen evt. Fassungsreste. Foto 11.07.2022.

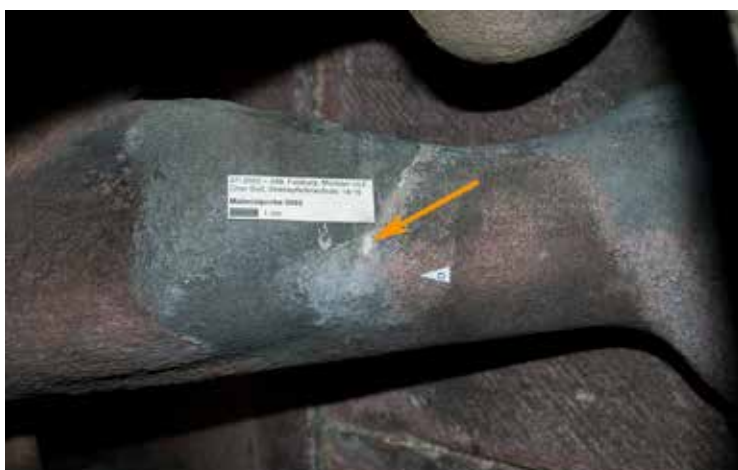
Abb. 128 Entnahme einer Materialprobe vom Bein des Wasserspeiers. Foto 11.07.2022.

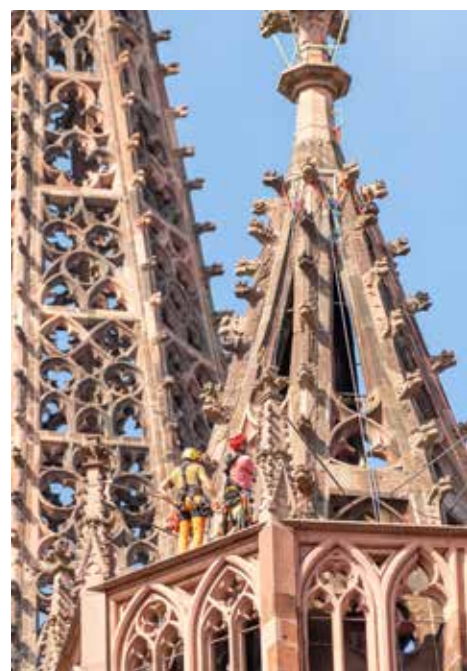
Nachdem im Vorjahr der nördliche Hahenturm beklettert wurde, war in diesem Jahr der Südliche an der Reihe (Abb. 130). Bereits bekannte Schäden sind hier die bei der letzten Restaurierung eingebrachten Vernadelungen mit Edelstahl-Gewindestäben und Epoxidharz. Die aus dieser Materialkombination entstandenen Probleme sind schon seit längerem bekannt, jedoch scheinen sich die Schäden weiterhin dynamisch zu verändern. Die Bereiche hinter den Brüstungsmaßwerken am Helm des Hahenturm sind bisher nicht mit dem Hubsteiger erreichbar gewesen, genauso wenig wie das Innere des Turms. Hier fanden sich zahlreiche Gesteinsfragmente und Antragungen welche durch die Vernadelungen und Armierungen vom Trägerstein gedrückt wurden. Das Gefährdungspotential wurde entschärft und die vorgefundenen Schäden dokumentiert.

Abb. 130 Monitoring am südlichen Hahenturm. Foto 12.09.2022.

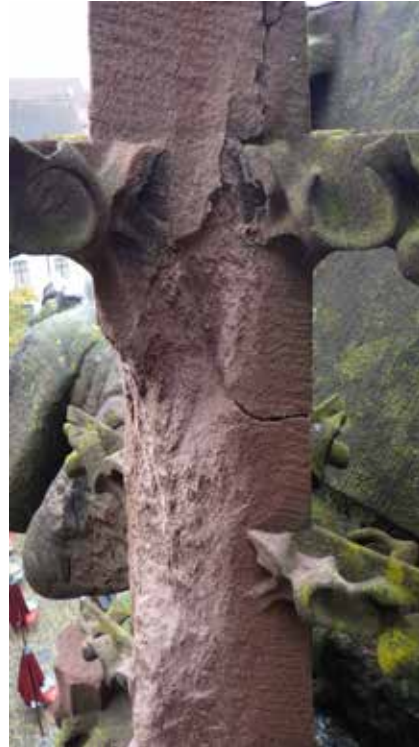
Während das Langhaus nur wenig bis keine sicherheitsrelevante Schäden aufzeigt, finden sich am Chor doch einige bedenkliche Bereiche, welche immer wieder kontrolliert werden müssen. Dazu zählen die Kapellenpfeiler 13 und 15 Nord sowie der Kapellenpfeiler 14 Süd. An diesen werden jedes Jahr kleiner und größere Bruchstücke abgenommen. Das trifft auch auf einige der Strebepfeileraufsätze am Chor zu. Vor allem der Strebepfeileraufsatz 10/11 Süd mit seinen zwei großen Fialen. Hier musste eine weitere Fiale im vorderen Bereich abgenommen werden (Abb. 131-133).

Abb. 131 Fiale am Chorstrebepfeiler 10/11 Süd. Endfestigung des verwendeten Plattensandsteins und Rissbildung haben den tragenden Querschnitt auf etwa 1/3 reduziert. Foto 28.09.2022.

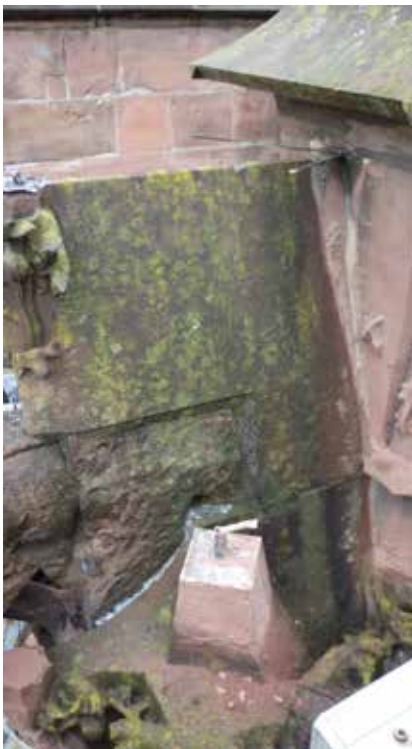
Abb. 132 Nach Abnahme der Fiale von Abb. 127. Foto 28.09.2022.

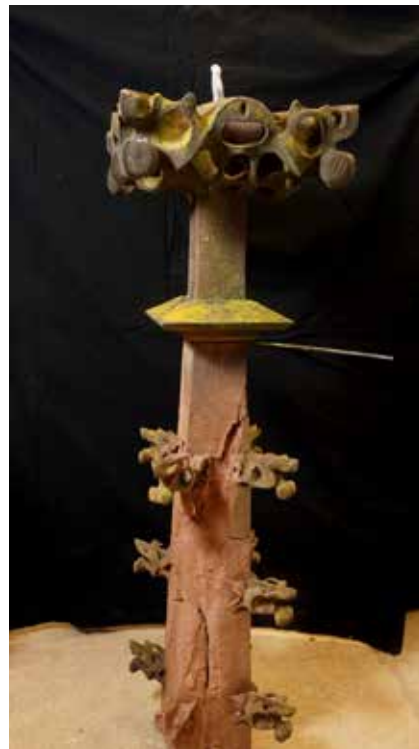
Abb. 133 Die geborgene Fiale wurde in der Restaurierungswerkstatt notgesichert und im Lapidarium eingelagert. Sie kann später als Vorbild für eine Kopie genutzt werden. Foto 16.02.2022.

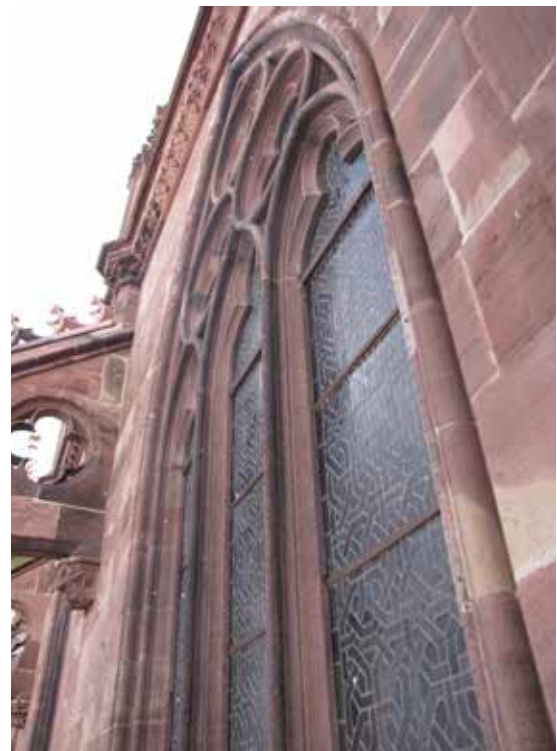
Abb. 134 Neue Vernetzung am Fenster am nördlichen Langhaus. Foto 18.09.2022.

Nach Abschluss der Arbeiten an den Wandflächen des Obergadens in den Jochen 1 und 2 am nördlichen Langhaus wurden die Fenster, nachdem man sie gründlich gereinigt hatte, mit Taubenschutzgitter versehen (Abb. 134). Dies erfolgte kurz vor dem Rückbau des Gerüsts, um die dadurch gute Zugänglichkeit für diese Maßnahme nutzen zu können.

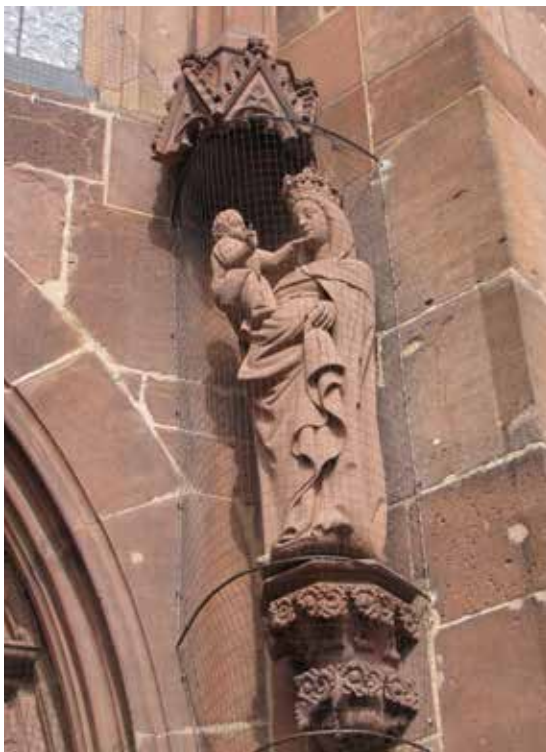
Abb. 135 Maria mit Kind seitlich des Marienportals mit neuer Vernetzung. Foto 18.09.2022.

Des Weiteren wurden noch die beiden Parlerfiguren am Chor, seitlich des Marienportals (Maria mit Kind/Christophorus) sowie das darüber liegende Fenster mit den neuen Edelstahlnetzen versehen (Abb. 135, 136). Für die Arbeiten am Chor kam eine mobile Scherenbühne zum Einsatz.

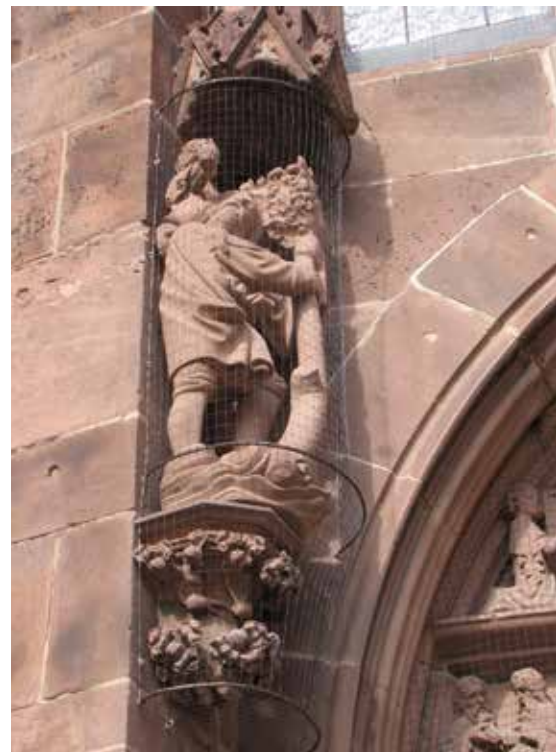
Abb. 136 Die Parlerfigur Christophorus mit neuer Vernetzung. Foto 18.09.2022.
