freiburger  
münster  
bauhütte

# ARBEITSDOKUMENTATION 2023

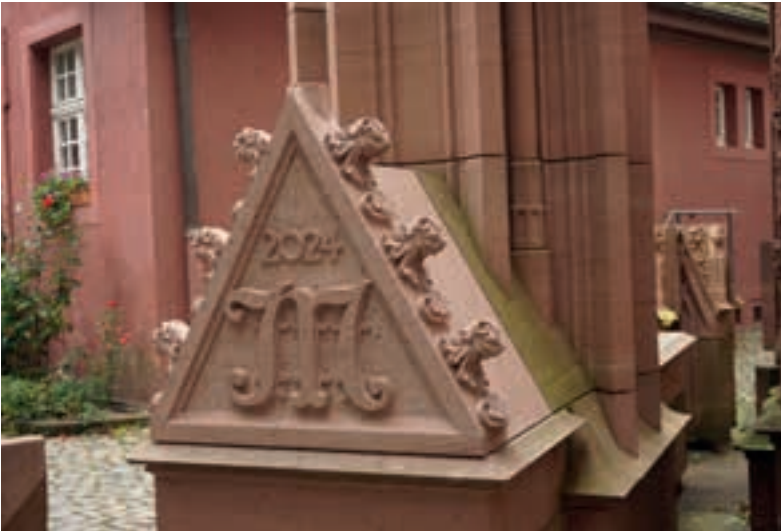
In diesem Jahr wurde auch geklärt, wie mit den vorder- und rückseitigen Spiegelinschriften des Pfeileraufsatzdaches verfahren wird. Auf der Vorderseite fehlt eine genaue Vorlage für eine vertieft-erhabene Inschrift, die im Stil eines humanistisch-kursiv gestaltetem „m“ oder „jn“ ausgeführt war. Nach Rücksprache mit einem Paläographen wurde beschlossen, den Buchstaben „m“, der vermutlich für die Kirchenpatronin Maria steht, in der auf Fotos deutlich erkennbaren Profilierung nachzuschlagen. Den Beteiligten erschien es wichtig, den „Befund“ an dieser prägnanten Stelle des Münsters an die nachfolgenden Generationen weiterzugeben. Auf einer historischen Fotografie sind die Reste einer Jahreszahl „[18]51“ oberhalb des „M“ zu sehen. Als Verweis auf die aktuelle Neugestaltung wurde beschlossen über dem „m“ nun die Jahreszahl 2024 für das Jahr der Fertigstellung erhaben in den Spiegel zu ergänzen (Abb. 1). Die Schrifttype, die der historischen entspricht, wurde verworfen. Als Optionen blieben die Schrifttypen ohne Serifen und diejenige mit Serifen. Der Schrifttyp ohne Serifen ist moderner und passt daher etwas besser zur heutigen Zeit. Derjenige mit Serifen ist heute aber auch noch in Gebrauch, würde also auch passen. Es ist möglich die Zahl flächig vertieft oder hochgestellt einzumeißeln. Die hochgestellte Variante wurde präferiert, wie auch die Schrift ohne Serifen. Die Entscheidung wurde der Bauhütte überlassen.

Abb. 1: Vorderseitiger Giebel des Pfeileraufsatzdaches mit Spiegelinschriften, 30.10.2023 (MBV, A. Schedlbauer)

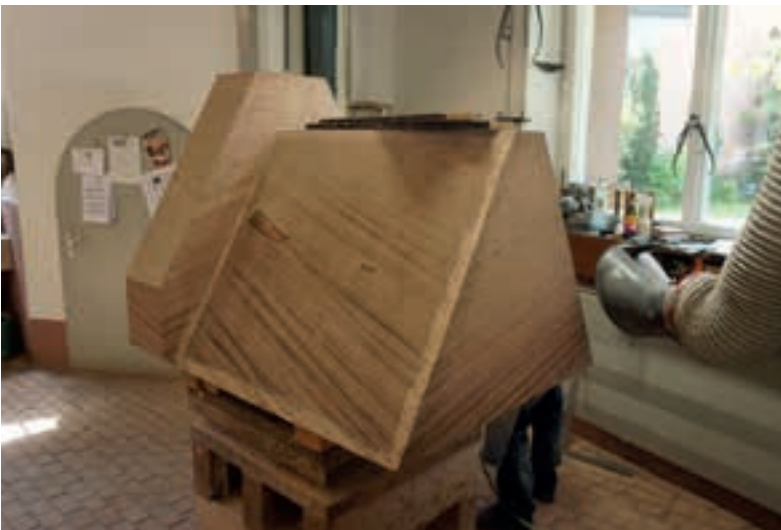
Beim Abarbeiten der Dachschräge des rückwärtigen Giebelsteines kam ein sehr großer Tonschluss zum Vorschein, der entfernt und mit einer Vierung ersetzt werden muss (Abb. 2). Es wurde beschlossen, an dieser Stelle einen Hohlraum für eine Zeitkapsel einzuarbeiten.

Abb. 2: Rückseitiger Giebel des Pfeileraufsatzdaches. Deutlich zu erkennen der große Toneinschluss an einer der Dachschrägen, 30.08.2023 (MBV, A. Schedlbauer)

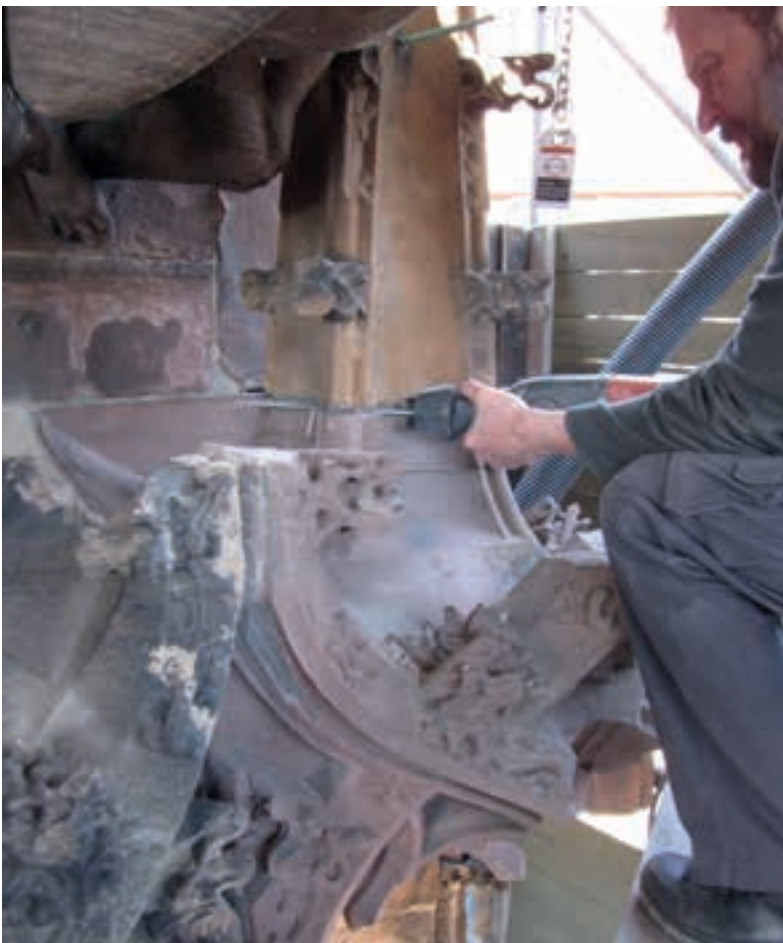
Abb. 23: Mit Vierung kaschiertes Dübelloch, 19.04.2023 (MBV, J. Stöhr)

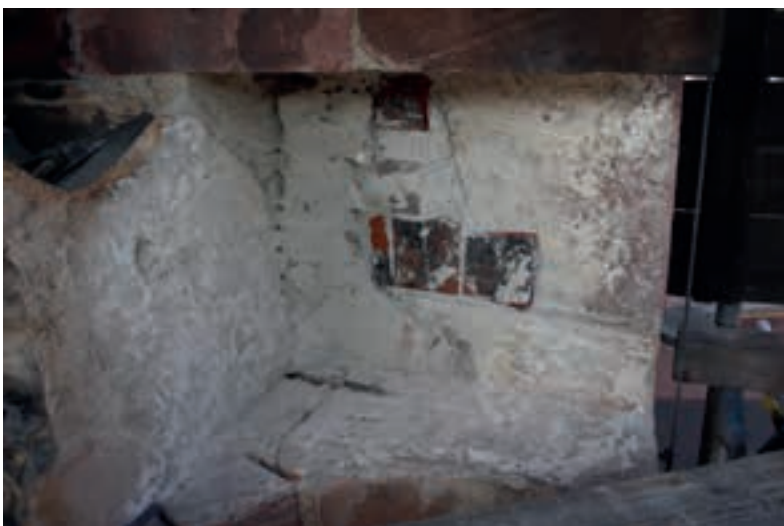
Abb. 25: Von Mörtel befreite Nische, klar sind die Klammerreste zu erkennen, 19.09.2023 (MBV, A. Schedlbauer)

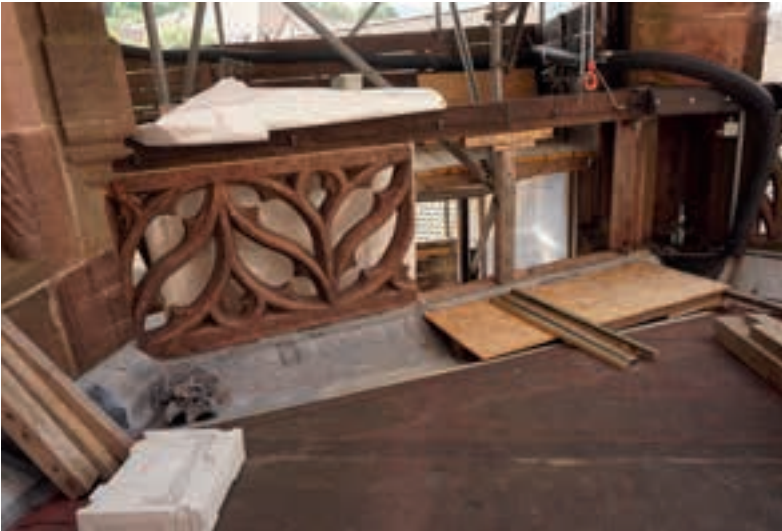
Abb. 28: Situation vor dem Einbau der neu geschlagenen Maßwerksbrüstung, 20.06.2023 (MBV, A. Schedlbauer)

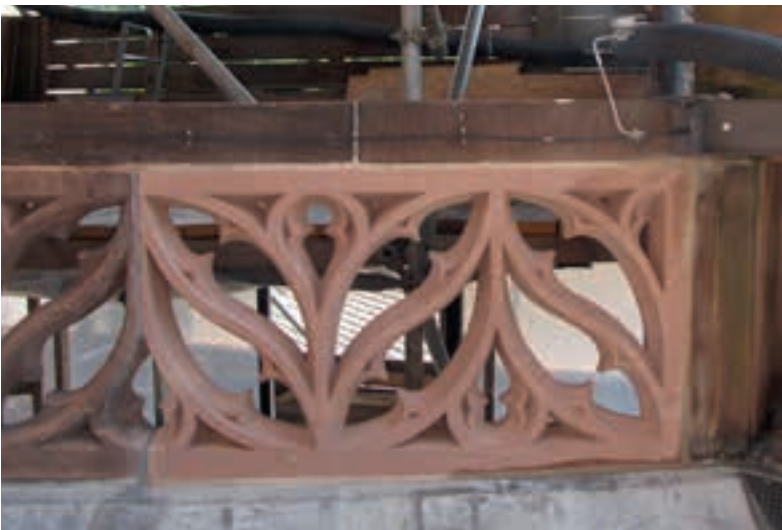
Abb. 30: Fertig verfugter Stein, 12.07.2023 (MBV, A. Schedlbauer)  
Münster ULF Freiburg i. B. | Arbeitsdokumentation 2023 | Freiburger Münsterbauverein e.V.

Der Einbau des neu geschlagenen Maßwerks aus Tennenbacher Buntsandstein erfolgte im Juni 2023. In der durch den Ausbau entstandenen Lücke wurde das neue Maßwerk eingesetzt. Weil die bauzeitliche Brüstungsabdeckung nicht abgebaut wurde, musste das neue Maßwerk seitlich statt von oben eingesetzt werden. Das Maßwerk wurde auf Bleilager gesetzt und ausgerichtet. Die horizontalen Fugen sowie die rechte Anschlussfuge mit RCP Roman Kalkzementmörtel ausgefugt. Die linke Anschlussfuge zum Bestandsmaßwerk wurde verbleit und verstemmt.

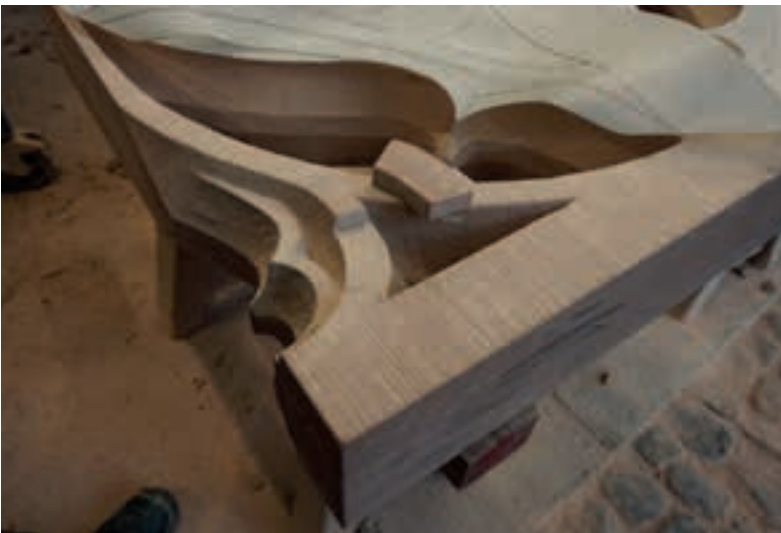
Beim Einbau der für die Lichtenfels-Krozingen-Kapelle neu geschaffenen Maßwerkbrüstung aus Tennenbacher Bundsandstein stellte sich beim Bearbeiten heraus, dass im unteren und oberen Bereich des Maßwerkfeldes ein großer Toneinschluss vorhanden war. Um die Haltbarkeit zu gewährleisten, mussten Teile der Brüstung durch Vierungen repariert werden. Aus dem Ärgernis wurde eine Chance, indem beschlossen wurde, bei den Vierungen das mittelalterliche Klebverfahren mit Naturharz auszuprobieren. Auf Grundlage von Erkenntnissen, die 2021 im Rahmen eines an der TU München durchgeführten DBU-Projektes bei der Untersuchung von historischen Klebematerialproben aus Straßburg, Ulm, Bamberg, Bern, Dresden, Passau, Regensburg und Freiburg gewonnen wurden, konnte eine Rezeptur nachgestellt werden, die der bauzeitlichen Mischung entspricht. Es stellte sich heraus, dass das historische Heißklebverfahren, das an unterschiedlichen Stellen des Münsters schon über 600 Jahre hält, bei kleineren Klebestellen gut funktioniert, bei Vierungen mit mehreren und größeren Klebeflächen aber durch das Erkalten des Klebers schwierig ist. Die Viskosität dieses Schmelzklebers nimmt mit abnehmender Temperatur stark zu, die Klebekraft schwindet deutlich und das Ausdrücken der Klebestellen „auf null“ ist dann kaum mehr möglich.

Abb. 31: Ein Toneinschluss im Maßwerk wurde ausgearbeitet und ein millimetergenau eingepasstes Steinstück zum Einkleben vorbereitet, 25.04.2023 (MBV, A. Schedlbauer)

Zum Einsatz kam Burgunderharz, also Fichtenharz aus der Burgundertanne, sowie Zuschlag aus gemahlenem Lahrer Sandstein bis Korngröße 500 µm im Mischungsverhältnis 1:1.

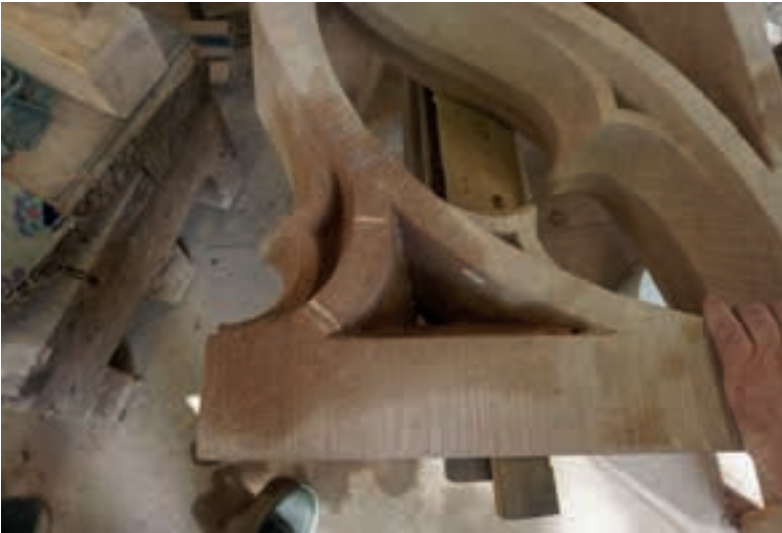
Abb. 32: Die mit Naturharz verklebte und bereits angearbeitete Vierung am Maßwerksteg, 04.05.2023 (MBV, A. Schedlbauer)

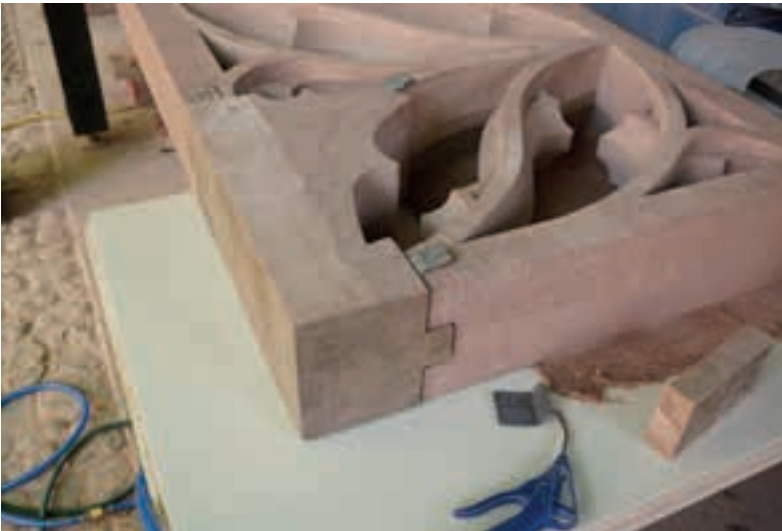
Abb. 33: Das Verkleben dieser größeren Vierung mit drei Klebeanschlüssen war mit dem Naturharzschmelzkleber sehr schwierig. In diesem Fall wurde Steinsilikatkleber verwendet, 04.05.2023 (MBV, A. Schedlbauer)

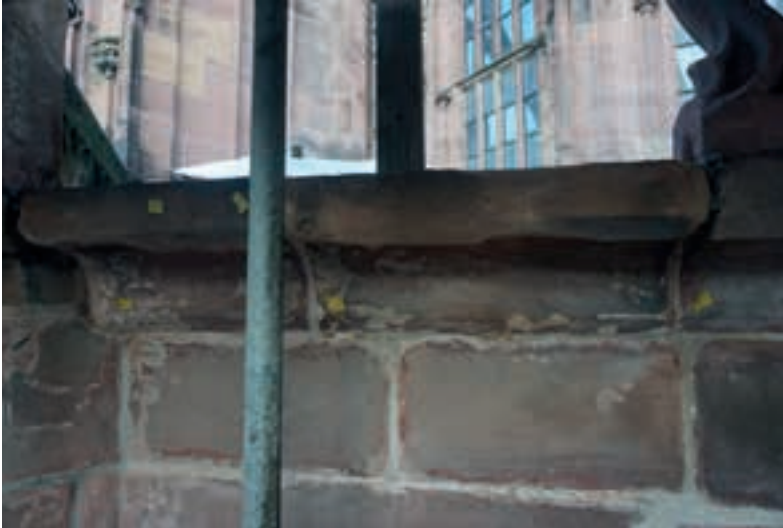
Abb. 35: Das Dachgesims, Joch 13 WS 2, vor der Maßnahme  
14.02.2023 (MBV, A. Schedlbauer)

Um die Funktion der Wassernase am Chordachgesims wiederherzustellen, wurden am Joch 13 WS 2 sechs Vierungen, und am Joch 14 WS 1 fünf Vierungen unterschiedlicher Größe eingesetzt. Da es sich hauptsächlich um nach unten hängende Vierungen handelt, wurden sie gegen Abstürzen gesichert, indem sie schwalbenschwanzförmig, zur Rückseite verzahnt oder mit Verdübelung ausgeführt wurden. Der verwendete Stein ist Lahrer Buntsandstein. Die Einklebung erfolgte mit Silikat-Klebe-System von Busch, die Fugen wurden mit RCP Roman Kalkzementmörtel, die schmalen Vierungsfugen mit KSA Kittungsmasse ausgefügt.

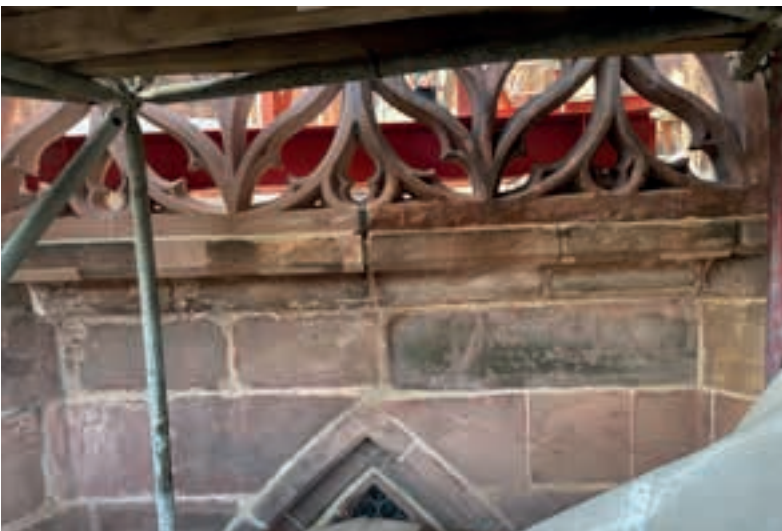
Abb. 38: Eingebachte Vierungen Joch 13 WS 2,  
24.07.2023 (MBV, J. Stöhr)

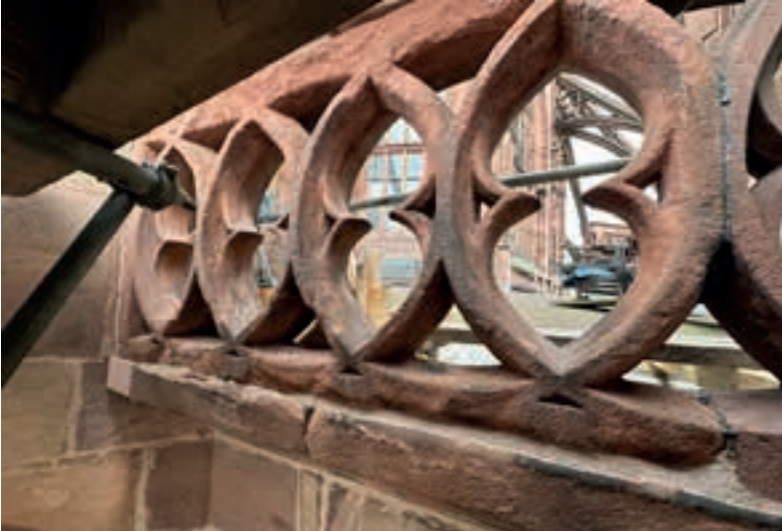
Abb. 40: Maßwerkbrüstung, Joch 14 WS1, Schnewlin-Kapelle, im Endzustand, 30.03.2024 (L. Kürten)

Jegliche Kantenausbrüche, Risse und zerklüftete Oberflächen wurden mit einer Kittungsmasse behandelt. Ziel dieser Maßnahme ist es, das Regenwasser gleichmäßig wieder abfließen zu lassen, damit es so nicht tief in den Stein eindringen kann. Die Zuschläge und die farbigen Sande in einer Sieblinie durften von der Münsterbauhütte bezogen werden. Als Bindemittel diente ein Kieselisol.

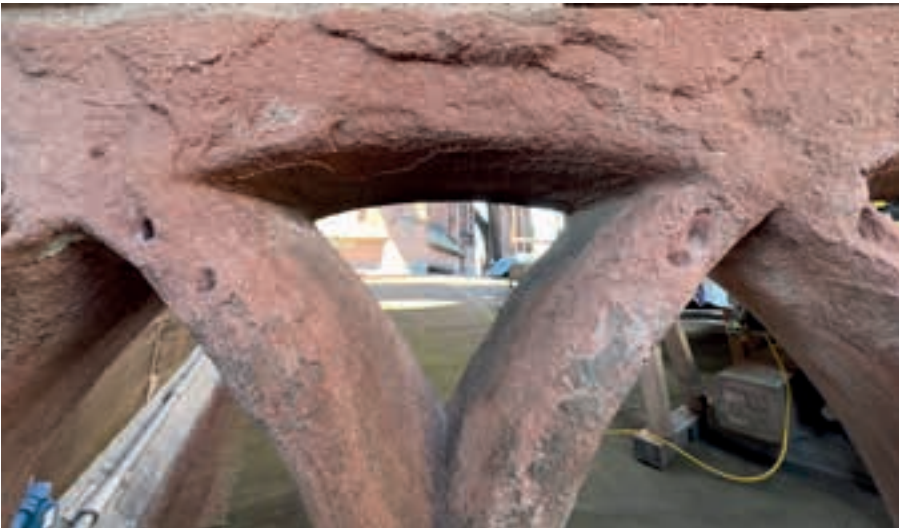
Abb. 41: Ausschnitt des rechten Maßwerks mittig, oben im Vorzustand. Der Bereich ist stark zurückgewittert, 06.09.2023 (L. Kürten)

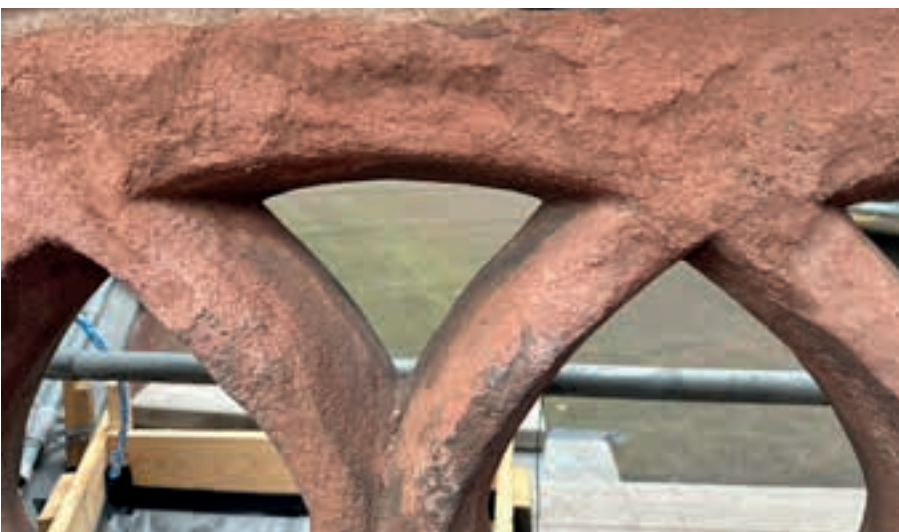
Abb. 42: Ausschnitt des rechten Maßwerks mittig, oben im Endzustand, 30.03.2024 (L. Kürten)

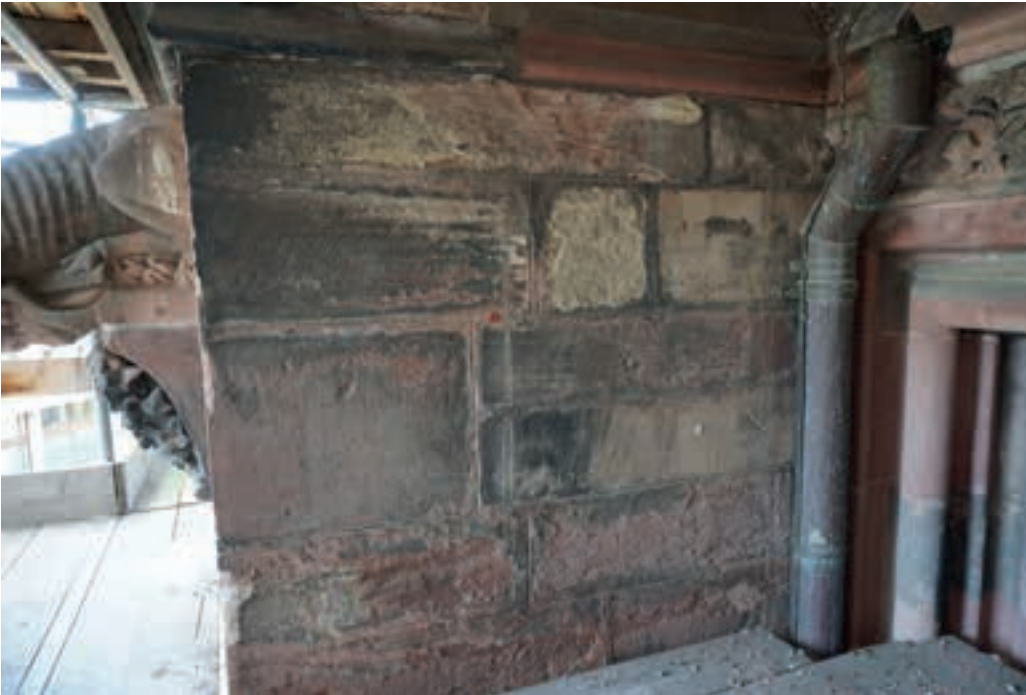
Abb. 45: Vorzustand südliche Wandfläche in Höhe Wasserspeier, 25.05.2020 (MBV, A. Schedlbauer)

Am Strebebfeiler 0/0 konnten im Jahr 2023 nur sehr wenige Maßnahmen ausgeführt werden, da hier die Oberflächen meist durch Einhausungen der Reinigungsmaßnahmen verdeckt waren. So wurde nur eine kleine Fläche auf der Südseite bearbeitet. Hier mussten bauzeitliche Oberflächen gesichert und Mürbezonen mit Kittungsmassen bearbeitet werden. Auf der südlichen Wandfläche des Strebebfeilers finden sich auffällig viele Zementantragungen, welche auch über die Fugen gehen. Der Fugenstrich wurde dabei in den noch weichen Mörtel eingearbeitet. Hierbei handelt es sich um den am Münster oft verwendeten Meyerkitt, ein mit hohem Bindemittelanteil auf Portlandhüttenzementbasis hergestellten Antragsmörtel, welcher im Zeitraum Ende des 19. Jh. bis 1920 zum Einsatz kam. Dieser wurde auch oftmals als Deckschicht zur Fugenausbesserung verwendet. Die bei der Verarbeitung mit Wasserglas verdichteten Porenräume lassen keine Feuchtigkeit durch, so dass hier eigentlich Mürbezonen im angrenzenden Stein zu vermuten wären. Da solche Schadensphänomene jedoch nur vereinzelt vorkommen und der Meyerkitt ein historisch bedeutender Befund ist, wurde dieser in situ belassen. Teilweise war es notwendig, die Kanten mit Kittmassen zu verschließen, um ein übermäßiges Hinterwandern von Feuchtigkeit zu verhindern.

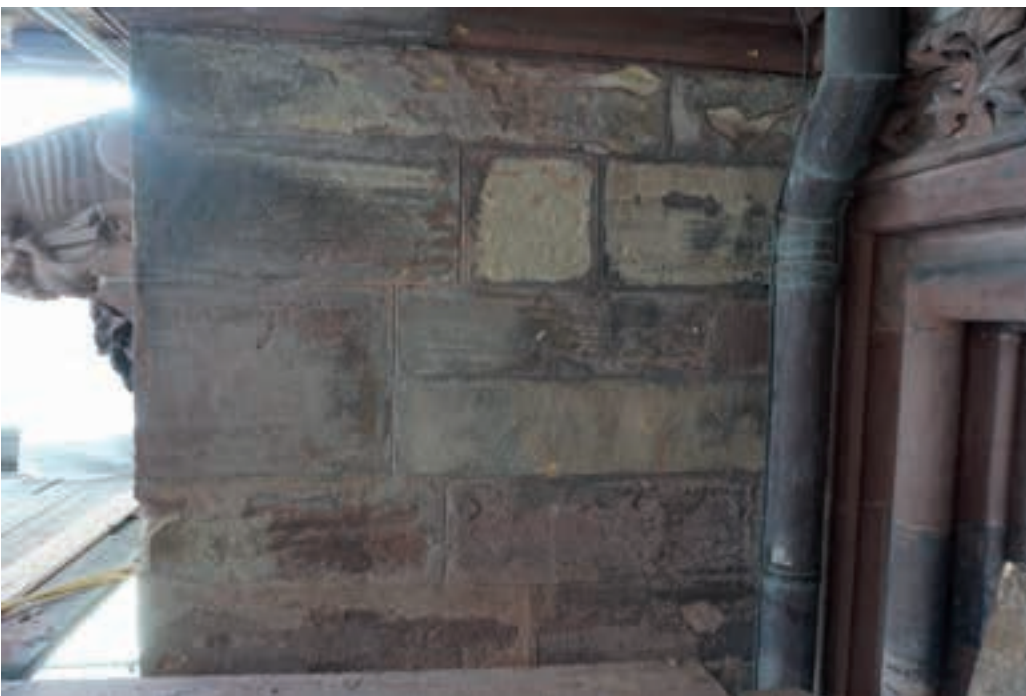
Abb. 46: Zwischenzustand südliche Wandfläche in Höhe Wasserspeier, 28.05.2024 (MBV, S. A. Schedlbauer)

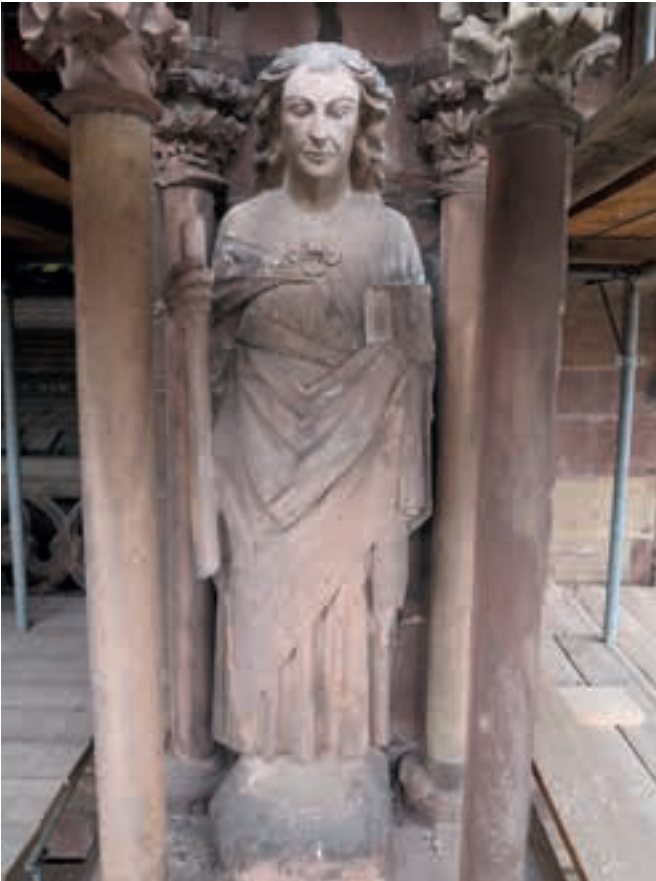
Abb. 47: Jakobus-Figur vor den steinkonservierenden Maßnahmen, 04.12.2020 (MBV, T. Borsdorf)

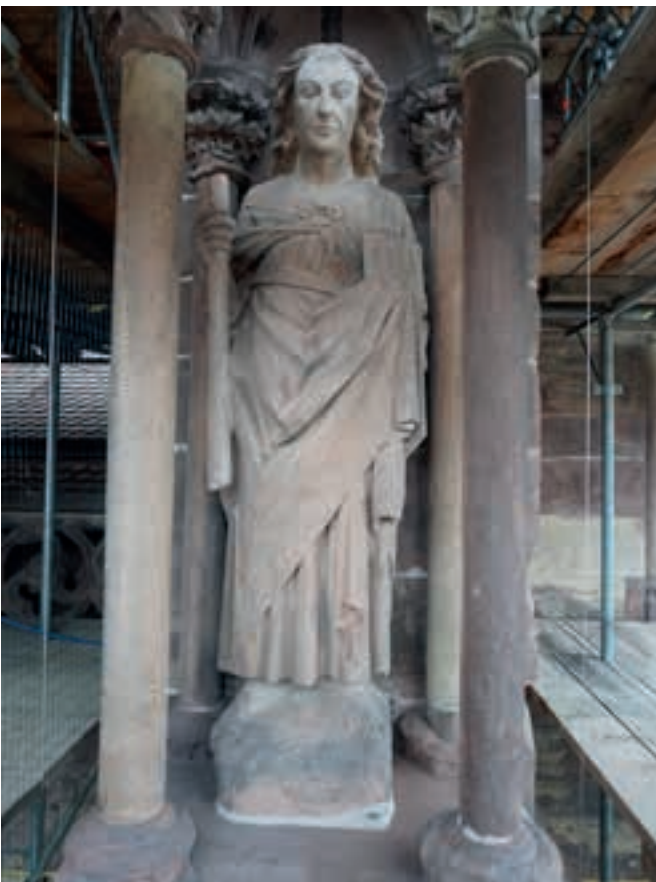
Abb. 48: Jakobus-Figur nach Abschluss der Maßnahmen, 09.11.2023 (MBV, T. Borsdorf)  
Münster ULF Freiburg i. B. | Arbeitsdokumentation 2023 | Freiburger Münsterbauverein e.V.

Die Konservierung der Wandflächen konnte am Strebebfeiler auf Höhe der Seitenschiffgalerie fortgesetzt werden. Nachdem 2022 die oberen Gerüstlagen abgebaut und 2023 ein neues Schutzdach installiert wurde, bestand der Hauptteil der Arbeiten in der Konservierung des Apostels Jakobus d. J. aus der 2. Hälfte des 13. Jh. Glücklicherweise finden sich an der Figur kaum Schäden, da diese durch einen Baldachin vor Witterungseinflüssen geschützt ist. Der verwendete grobkörnige Buntsandstein zeigte jedoch vereinzelt größere Toneinschlüsse, sog. Kaoline. Tonlinsen neigen mit der Zeit zu Frostschäden durch eindringende Feuchtigkeit. Teilweise hat dies auch am Apostel Jakobus zu Schäden geführt, so ist im Laufe der Jahrhunderte ein kleines Stück einer Gewandfalte abgebrochen und heute verschollen. Um weiteres Schädigungspotential auszuschließen, wurden die Tongallen schonend ausgeräumt und mit Kernaufbaumörtel aufgefüllt. Anschließend sind die Einschlüsse mit Kieselöl-gebundenen Kittmassen abgedeckt worden. Die Standfläche des Apostels hatte im westlichen Teil eine großflächige Zementantragung („Meyer kitt“), welche vermutlich schon im Abbindeprozess Krakelee-artige Risse gebildet hatte und keinerlei Anbindung an den Stein aufwies. Diese wurde entfernt und ebenfalls durch eine Mischung aus Kernaufbaumörtel und anschließendem Überkitten ersetzt. Baldachin, Säulen und Kapitelle haben sich glücklicherweise aus der Bauzeit erhalten. Besonders an den Kapitellen aus feinkörnigem Sandstein fanden sich schichtparallele Risse sowie Kornbindungsverlust in Form von Sanden und Schuppen. Die Risse konnten mittels Mikrozement injiziert und anschließend mit Kittmassen abgedeckt werden. Eine anschließende partielle Festigung der Kittmassen mit Kiesel säureester gewährleistet eine strukturelle Anbindung an den Bestand.

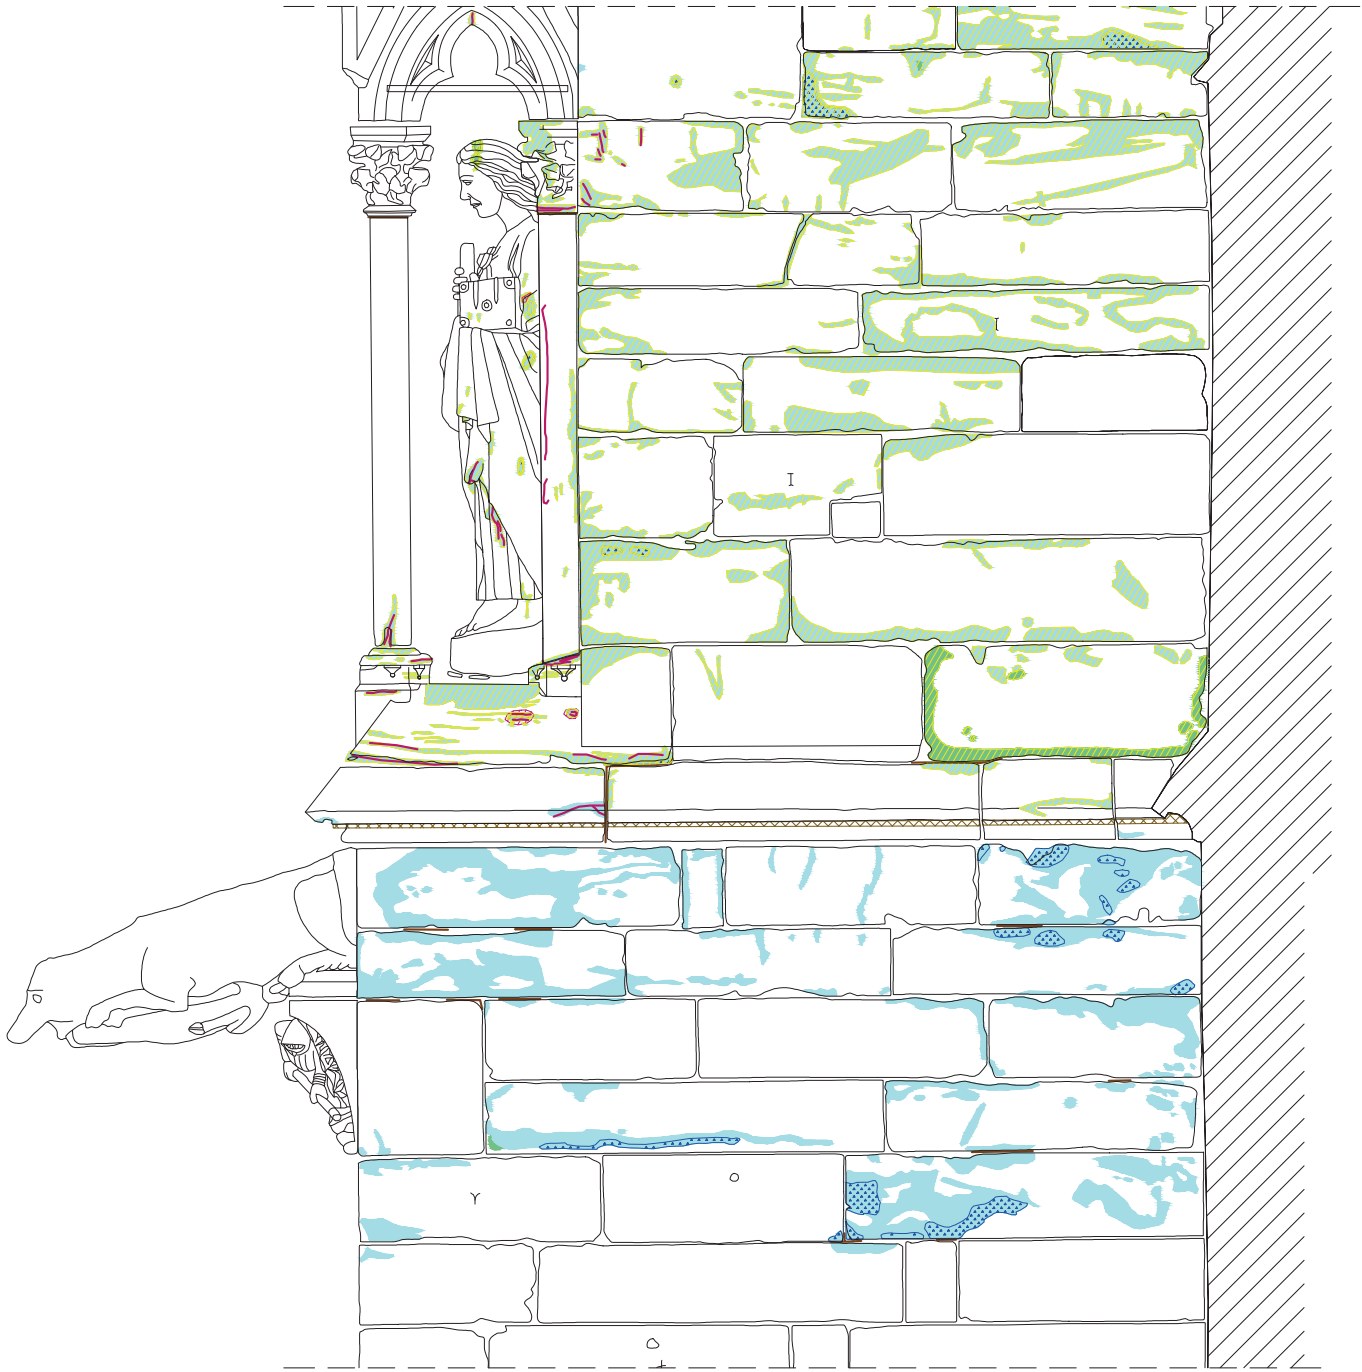
Legende		Planinhalt
	Fragment angeklebt	<p>Freiburger Münster Langhaus Nord Strebepfeiler 0-1 N Ausschnitt Ansicht West</p>
	Rissverfüllung	
	Steinaustausch	
	Festigung	
	Vierung	
	Antragung	
	Kittung_Anböschung	
	Kernaufbaumörtel	
	Schalverfüllung	
	Krustendünnung	
	Mörtelfuge erneuern

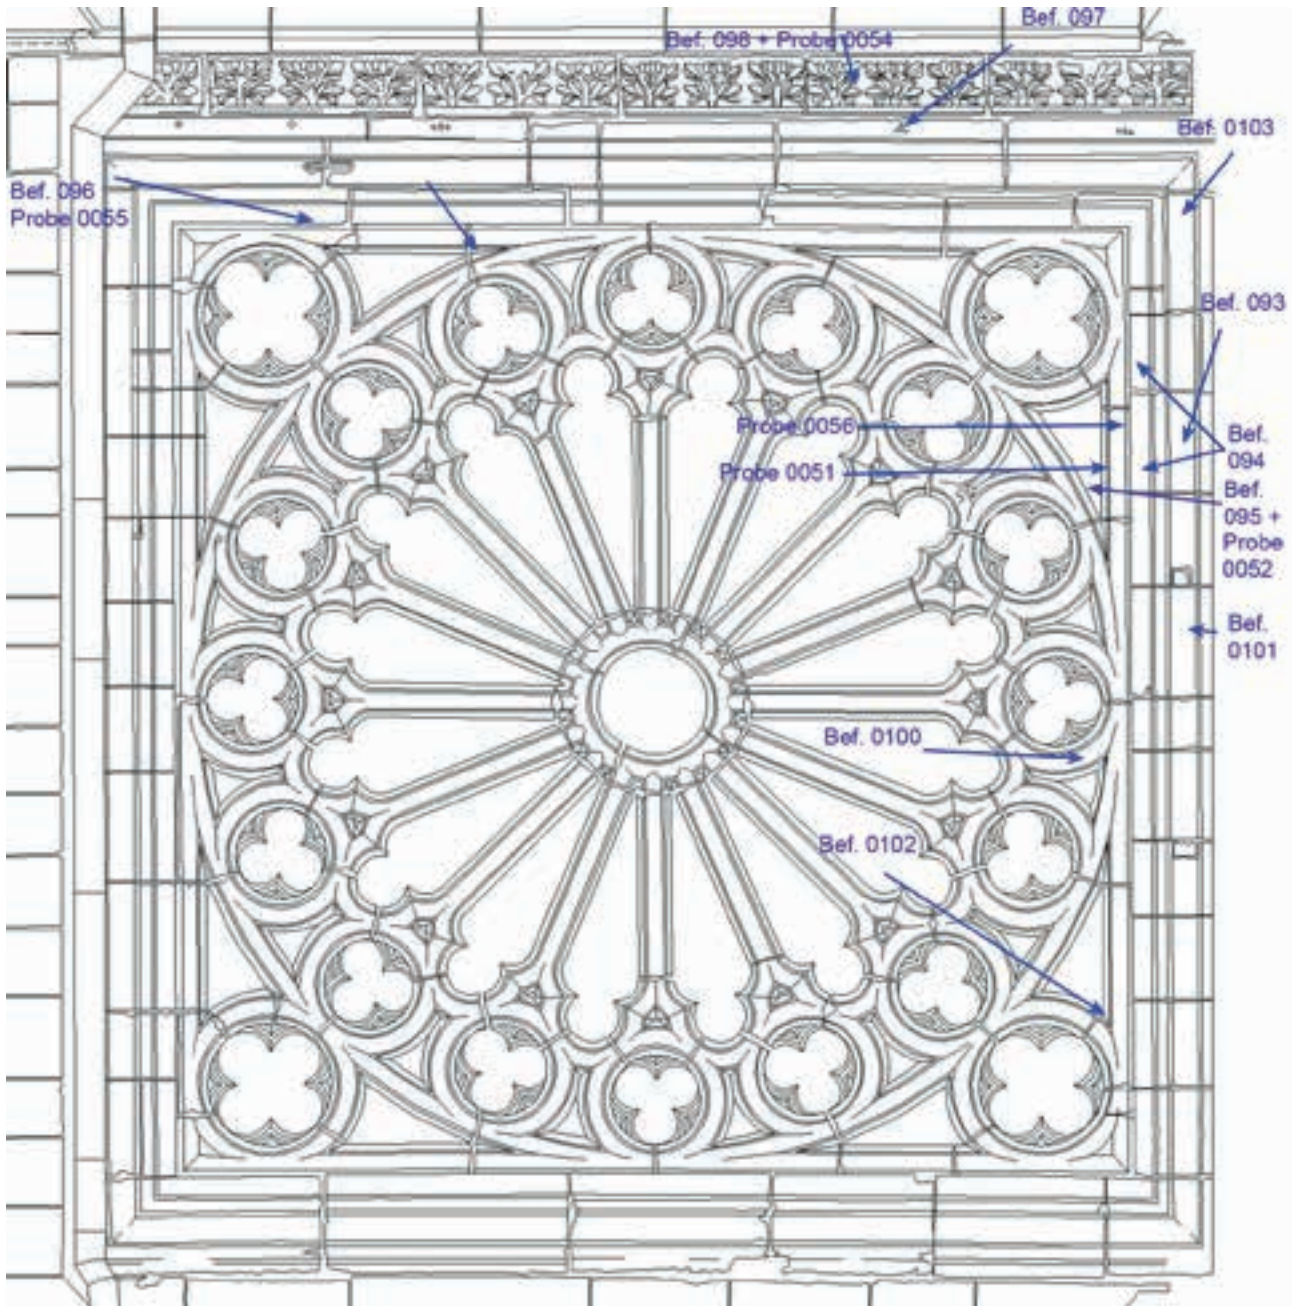
Vor allem im südlichen Bereich der Westrosette konnten noch Farbreste festgestellt werden, da dieser durch den südwestlich vorgelagerten Treppenturm weniger stark der Witterung ausgesetzt ist als die nördliche Seite (Abb. 57). Die Rahmenprofile, das Maßwerk und der Blattfries waren mit einer weißen Kalktünche gestrichen. Auf dem Rahmenprofil und dem Maßwerk liegt darauf eine rötliche, durch Verwitterung rosafarben erscheinende ebenfalls kalkgebundene Farbschicht (Abb. 63). Vermutlich war diese ehemals auch auf dem Blattfries vorhanden, konnte dort aber nicht mehr nachgewiesen werden.

Abb. 57: Plan der Befundstellen und Materialproben,  
(J. Quatmann)

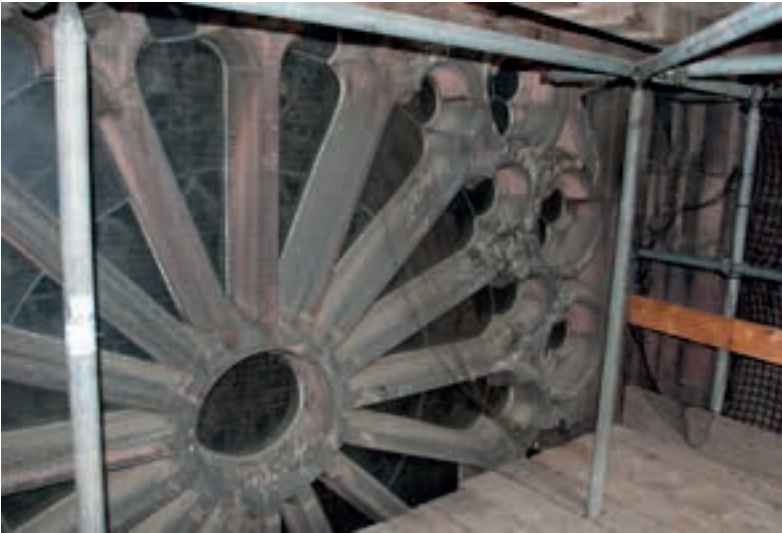
An dem nordwestlichen Rosenfenster des Freiburger Münsters zeigten sich 2021 Schädigungen des Buntsandsteins wie Risse, Abplatzungen, Rostsprengungen, verwitterte Fugen, dickschichtige, sehr harte Schmutzkrusten sowie Absanden der Steinoberfläche. Durch das Reißen des Nylonnetzes zum Taubenschutz, war es darüber hinaus zu starken Verschmutzungen mit Taubenkot gekommen. Ziel der Maßnahme war es den Bestand zu sichern und schonend zu konservieren. Vor Beginn der Maßnahmen wurde 2022 eine Untersuchung des Bestands durch den Bauforscher Dr.-Ing. Nikolaus Koch vorgenommen. Die Untersuchung ergab, dass von den heute 102 Steinelementen, aus denen sich das Rosenfenster zusammensetzt, 90% aus dem 13. Jahrhundert stammen. Ein Großteil der Steine trägt ein Steinmetzzeichen, insgesamt waren 15 Steinmetze an der Fertigung beteiligt. Drei Restaurierungsphasen konnten festgestellt werden. Im oberen Bereich, insbesondere der südlichen Ecke aus dem 19. Jahrhundert, am Traufgesims, der nördlichen Seite und im unteren Bereich im 20. Jahrhundert sowie eine Mörtelinstandsetzung aus dem frühen 21. Jahrhundert. Holzdübel und Metallhaken zeugen von verschiedenen vorgehängten Gittern und Netzen als Tauben- oder Einwurfschutz im 20. Jahrhundert. Zudem zeugten die Spuren von einer Abarbeitung von Maßwerknasen im zentralen Okulus des Fensters vor dem 19. Jahrhundert.

Abb. 58: Angetroffener Zustand,  
26.10.2021 (J. Quatmann)

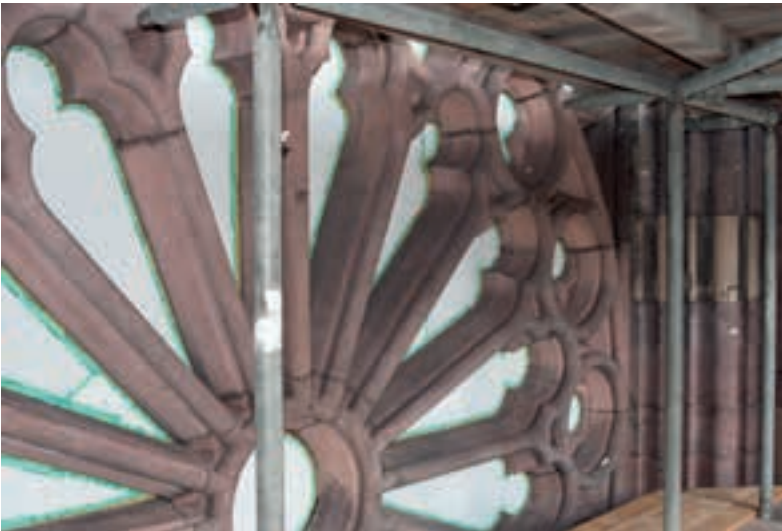
Abb. 59: Zustand nach erfolgter Reinigung,  
12.08.2023 (J. Quatmann)

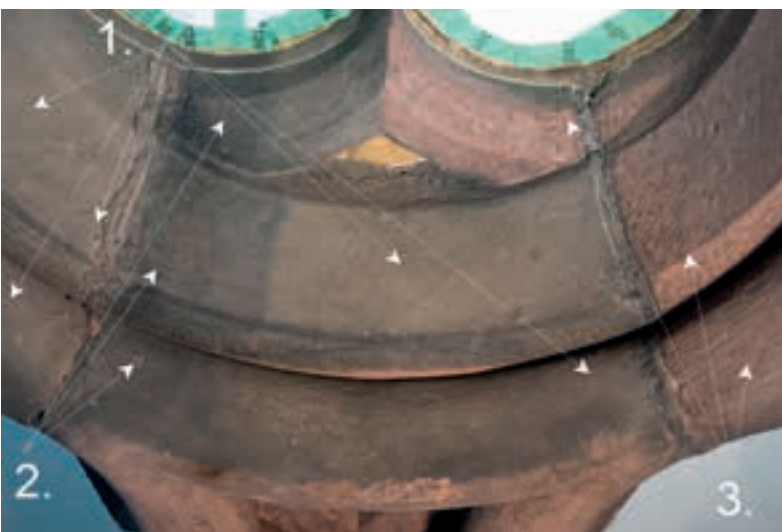
1. = Gräulicher, weicher Staubbelag, der oben aufliegt.
2. = Harte schwarze Kruste unter dem Staubbelag.
3. = nach Reduzierung der Kruste durch Mikrosandstrahlen  
= gereinigter Zustand

Abb. 60: Zwischenzustand,  
02.05.2023 (J. Quatmann)

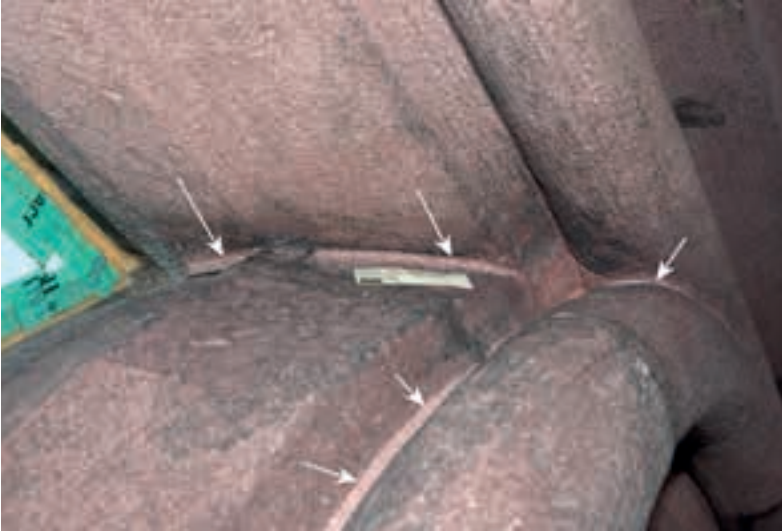
In manchen Ecken und Hinterschneidungen sieht man deutlich, dass die mit Säure angelösten Farbschichten mit scharfen Werkzeugen abgekratzt wurden und dabei die Steinoberfläche verletzt haben (Abb. 62).

Abb. 62: Die Pfeile zeigen auf verkratzte helle Streifen in der Steinoberfläche, die durch scharfe Werkzeuge beim Entfernen der Farbe entstanden sind, 09.08.2023 (J. Quatmann)

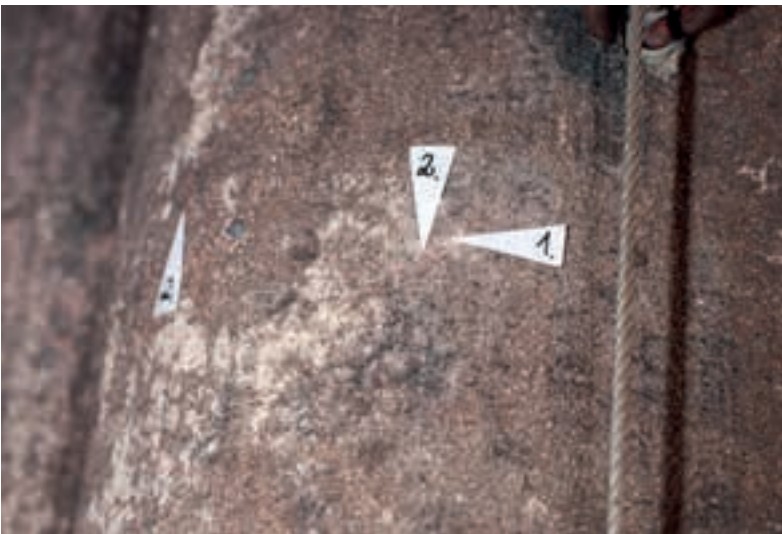
- 1. = Weiß, Kalktünche.
- 2. = Reste einer rötlichen heute rosa , erscheinenden Farbschicht.

Abb. 63: Ehemals mit Säure behandelte und verwitterte Oberfläche mit Farbspuren, 05.05.2023 (J. Quatmann)

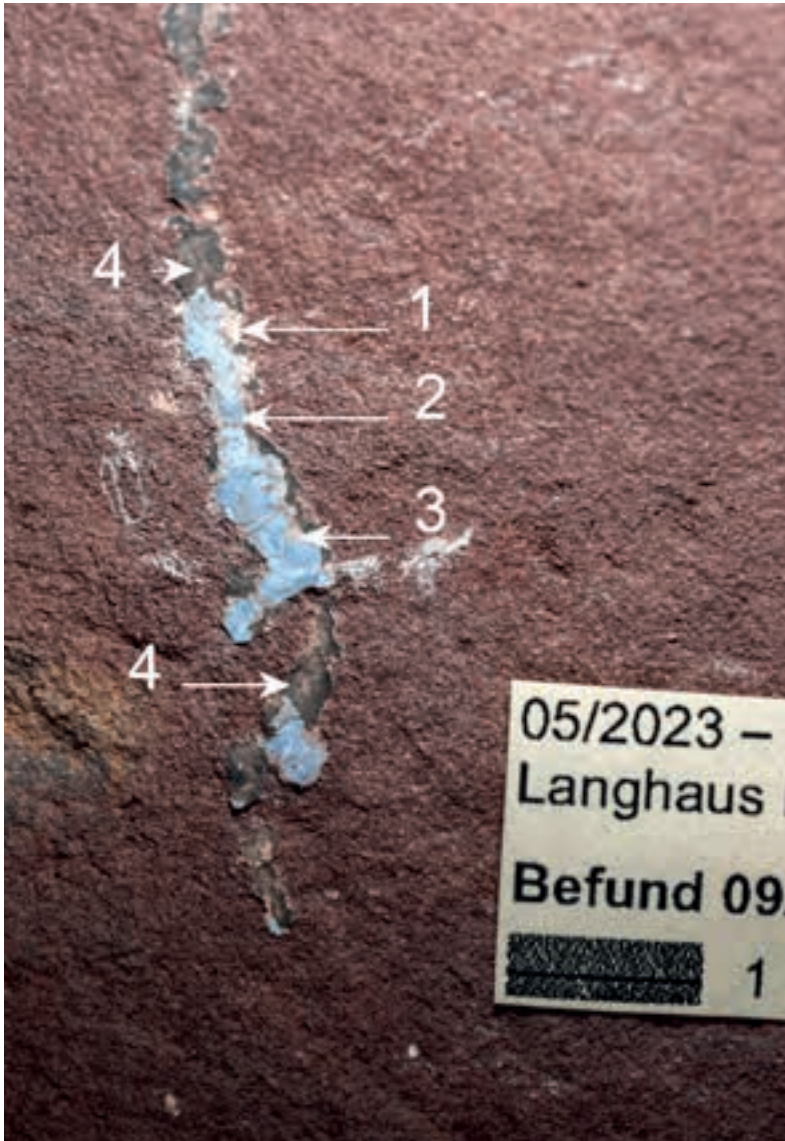
Bemerkenswert sind zwei Befunde mit blauer Fassung. Das Blau besteht aus einer Mischung aus Ultramarin/ Lapislazli und Bleiweiß mit trocknendem Öl als Bindemittel. Es wurde nur an zwei Stellen gefunden: am senkrechten Fensterprofil und auf der Wandfläche des angrenzenden Treppenturmes (Abb. 64). Das Blau wie auch der rötliche/ rosafarbene Anstrich sind auf demselben Dreiviertelprofil des Rahmenwerkes und liegen jeweils direkt auf dem weißen Kalkanstrich. Daraus lässt sich schließen, dass der Dreiviertelrundstab polychrom, vielleicht sogar mit einer Musterung bemalt war. Diese könnte sich auf der südlich anschließenden Wandfläche des Treppenturmes fortgesetzt haben, wo das Blau ebenfalls nachgewiesen ist. Diese Befunde gehören zur bauzeitlichen Gestaltung, da die weiße Kalktünche direkt auf dem Stein liegt. Auf der Kalktünche wurde kein Schmutzhorizont gesehen; dies bedeutet, dass der Kalkanstrich –

Abb. 64: 1 = Weiß, Kalkanstrich, dickschichtig; Grundierung, partiell evt. Sichtfassung.  
2 = Blau, Fassung, zweischichtig; Zusammensetzung: Bleiweiß, Ultramarin und Zinnober;  
Bindemittel ist trocknendes Öl.  
3 = Rosa-Hellgrau. Umwandlungsschicht des im Blau enthaltenen Bleiweißes,  
vermutlich mit Partikeln des Zinnobers.  
4 = Bräunlich-Schwarz = dünn-schichtig; verschwärztes Bleiweiß und Schmutz.  
18.09.2023 (J. Quatmann)

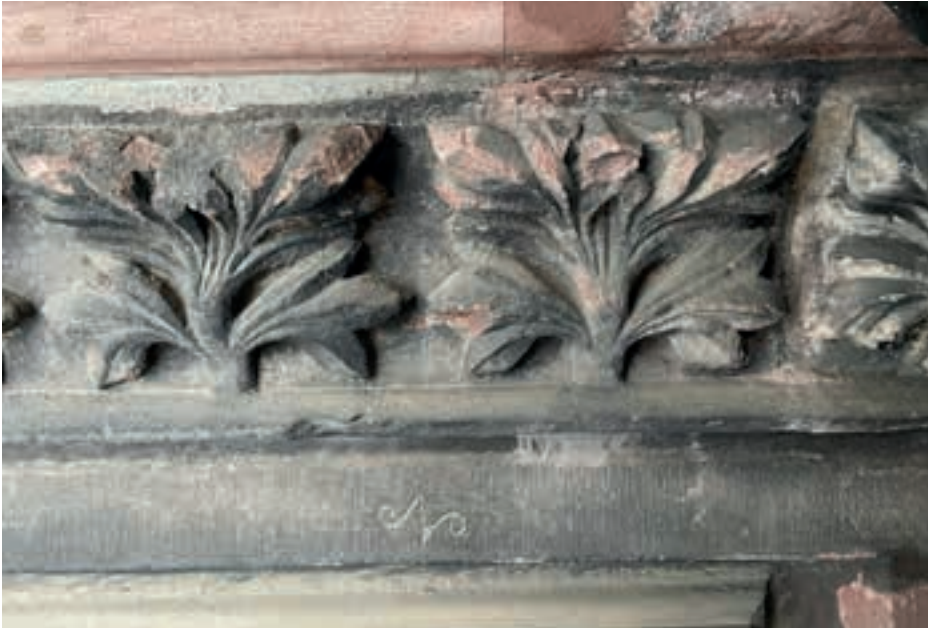
Abb. 65: Teilbereich des Frieses oberhalb des Radfensters im Vorzustand  
16.01.2023 (L. Kürten)

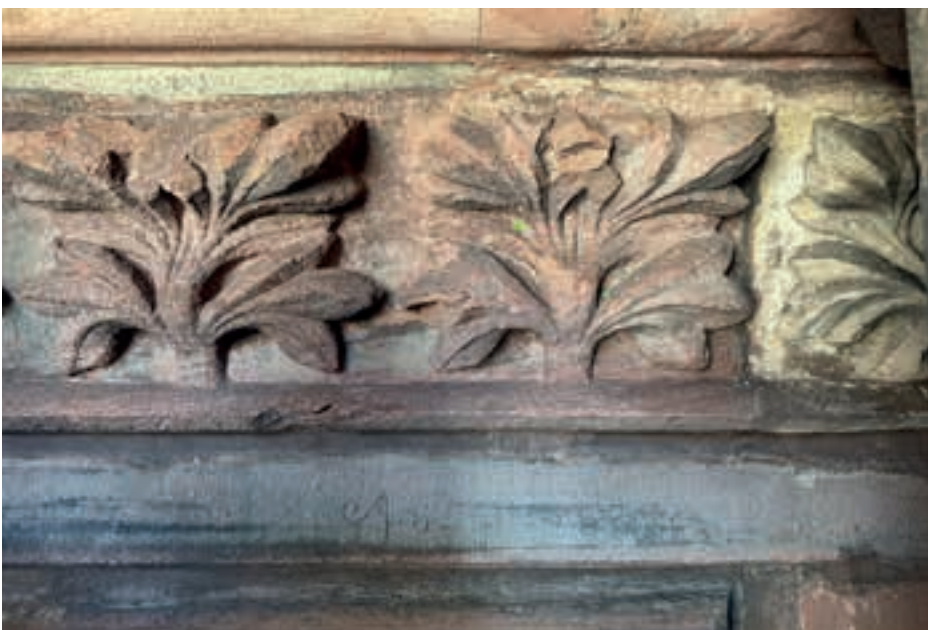
Abb. 66: Teilbereich des Frieses oberhalb des Radfensters im Endzustand  
07.09.2023 (L. Kürten)

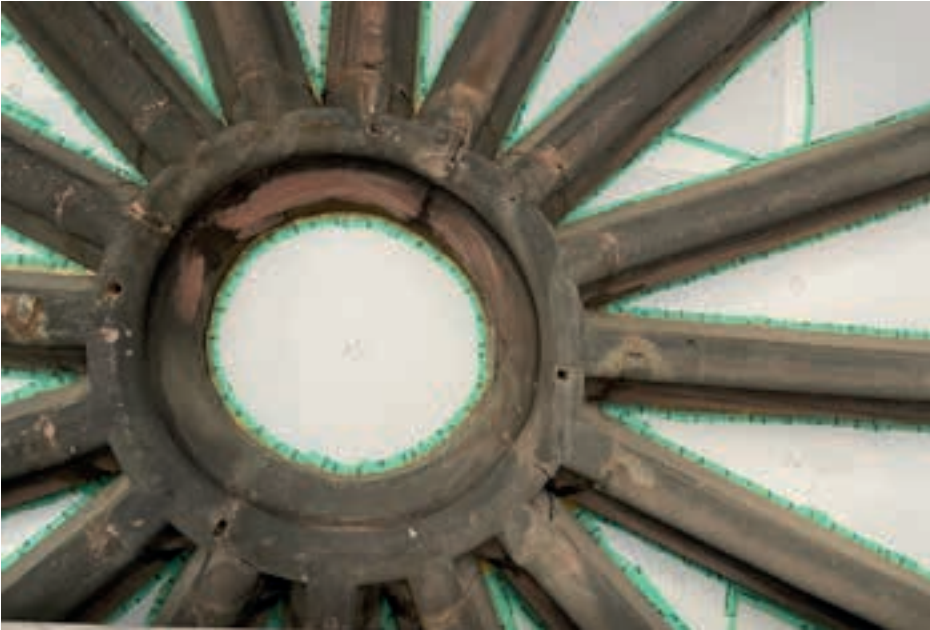
Abb. 67: Mittelpunkt der Westrose im Vorzustand,  
16.01.2023 (L. Kürten)

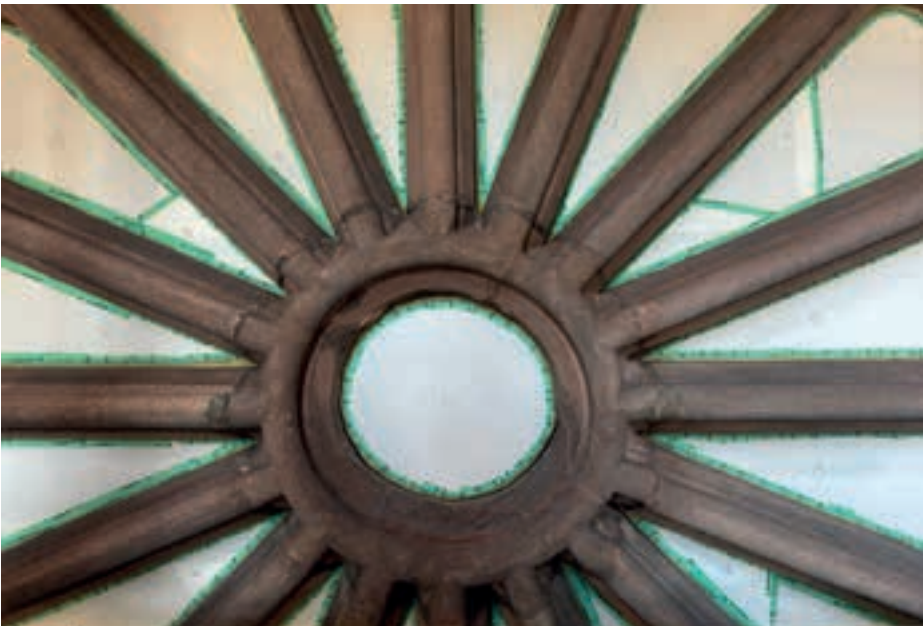
Abb. 68: Mittelpunkt der Westrose im Endzustand,  
07.09.2023 (L. Kürten)

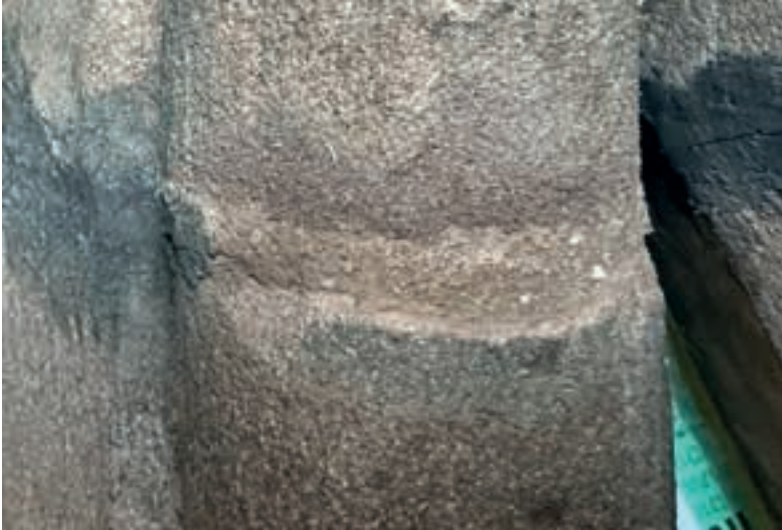
Abb. 73: neue Fuge, die farblich angepasst wurde,  
07.09.2023 (L. Kürten)

Defekte oder nicht mehr vorhandene Fugen wurden mit einem Romanzement gebundenen Fugenmörtel wieder geschlossen. Der an sich beige-weißliche Fugenmörtel wurde mit Hilfe von Pigmenten seinem Umfeld angeglichen.
