freiburger  
münster  
bauhütte

# ARBEITSDOKUMENTATION 2023

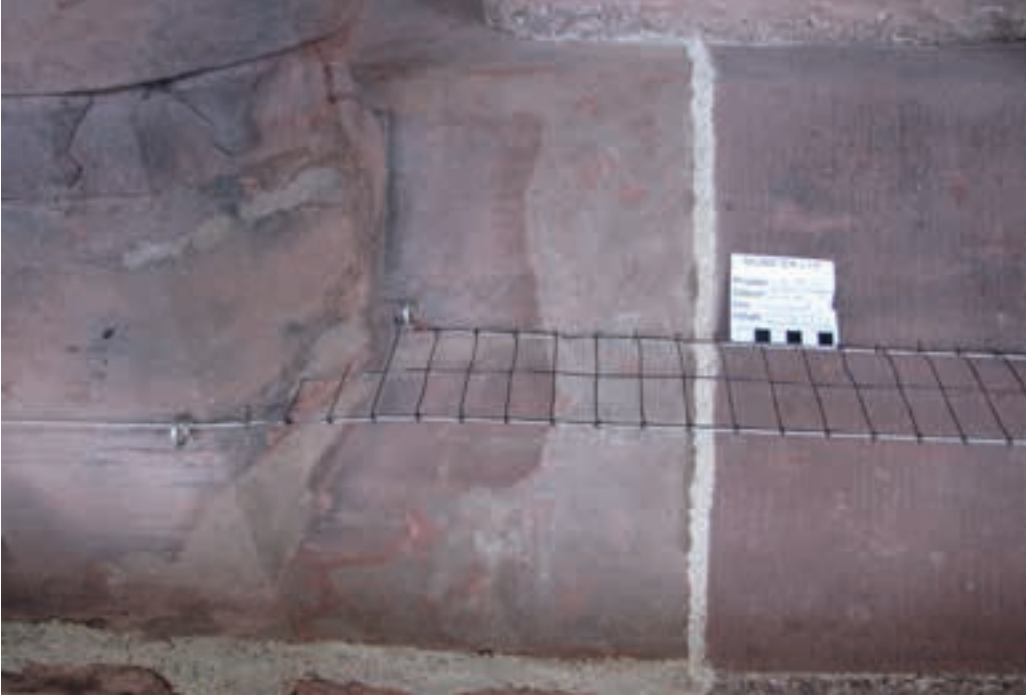
Abb. 77: Fertige Kittung vor Anbringung des Taubenschutzes  
21.11.2023 (MBV, S. Eberhardt)

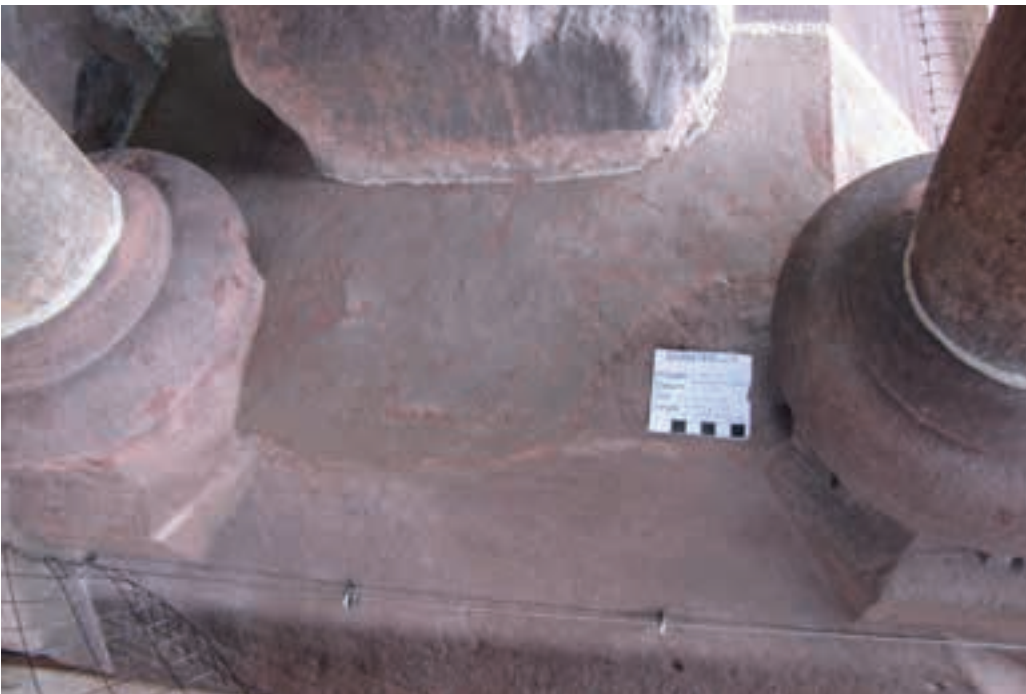
Abb. 78: Fertige Kittung vor Anbringung des Taubenschutzes  
21.11.2023 (MBV, S. Eberhardt)

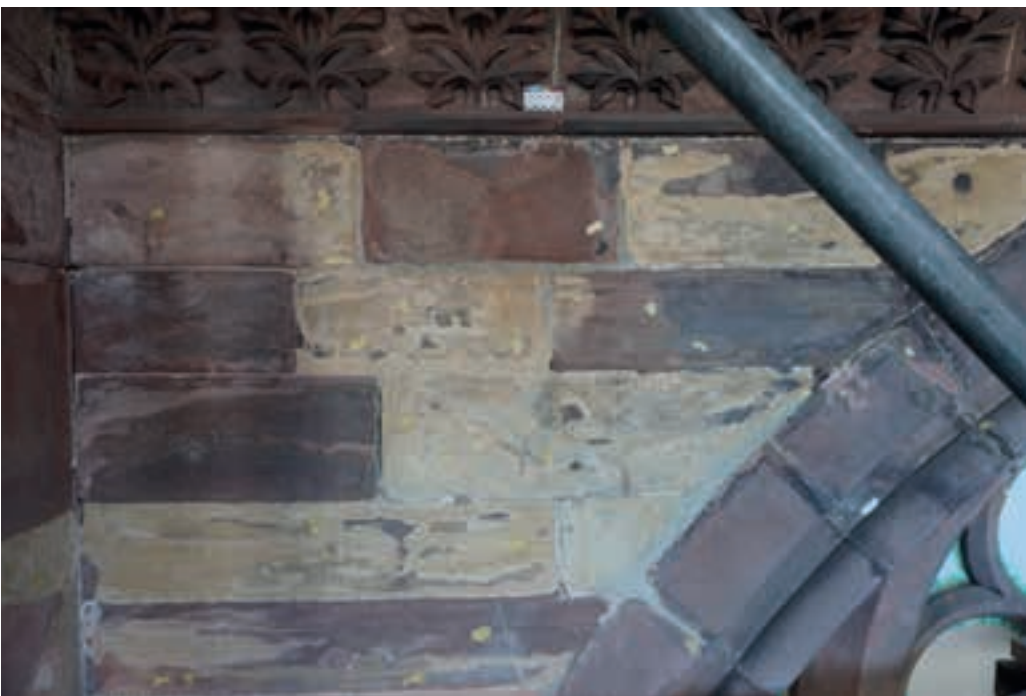
Abb. 80: Zwischenzustand Wandfläche Joch 1, die Aufkleber markieren bereits  
durchgeführte Maßnahmen, 28.05.2024 (MBV, A. Schedlbauer)

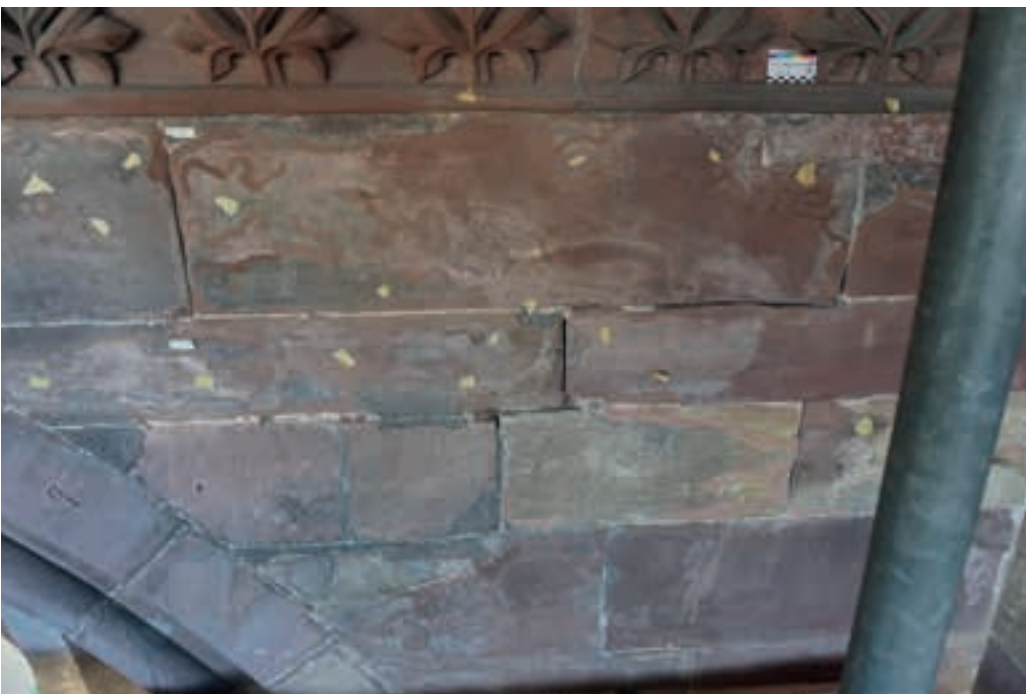
Abb. 82: Zwischenzustand Wandfläche Joch 1, die Aufkleber markieren bereits  
durchgeführte Maßnahmen, 28.05.2024 (MBV, A. Schedlbauer)

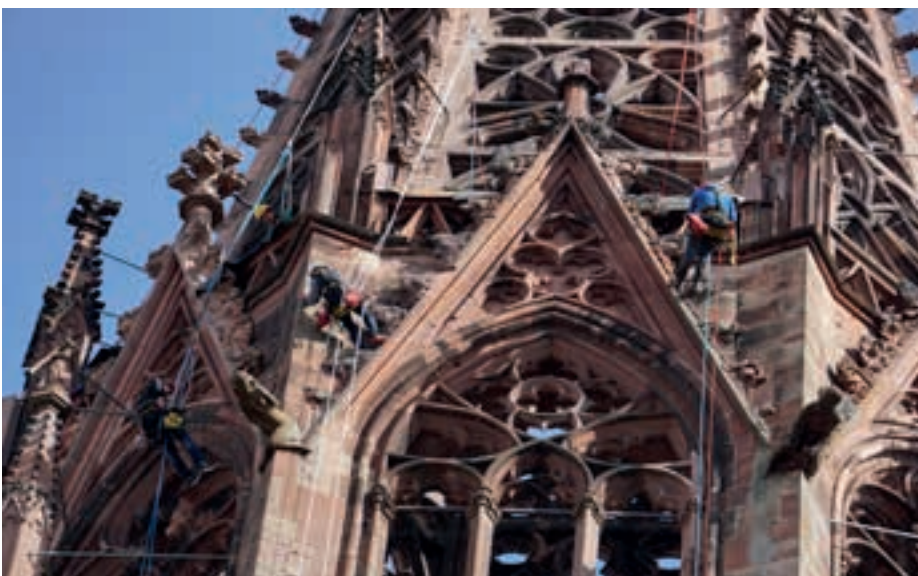
Der Turmhelm zeigte keine besonderen Schadensbilder. Gerissene Mörtelfugen und Risse im Steingefüge wurden schon in den Vorjahren festgestellt. Beim Abgleich mit den bereits kartierten Schäden haben sich nur wenige neue dazugesellt. Am Oktogon und den vorgestellten Dreikantpfeilern wurden bereits in den Vorjahren viele Bereiche mit Drahtgeflecht gesichert. Im Zuge der Vorplanung für die vorgesehene Restaurierung dieses Bereichs gab es natürlich ein paar Details, die bei der Bekletterung fotografisch festgehalten wurden, um die Schadenskartierung genauer umsetzen zu können. Neues Drahtgeflecht wurde nur vereinzelt benötigt.

Abb. 86: Die Kletterer im Einsatz am Westturm, 10.10.2023 (MBV, A. Schedlbauer)

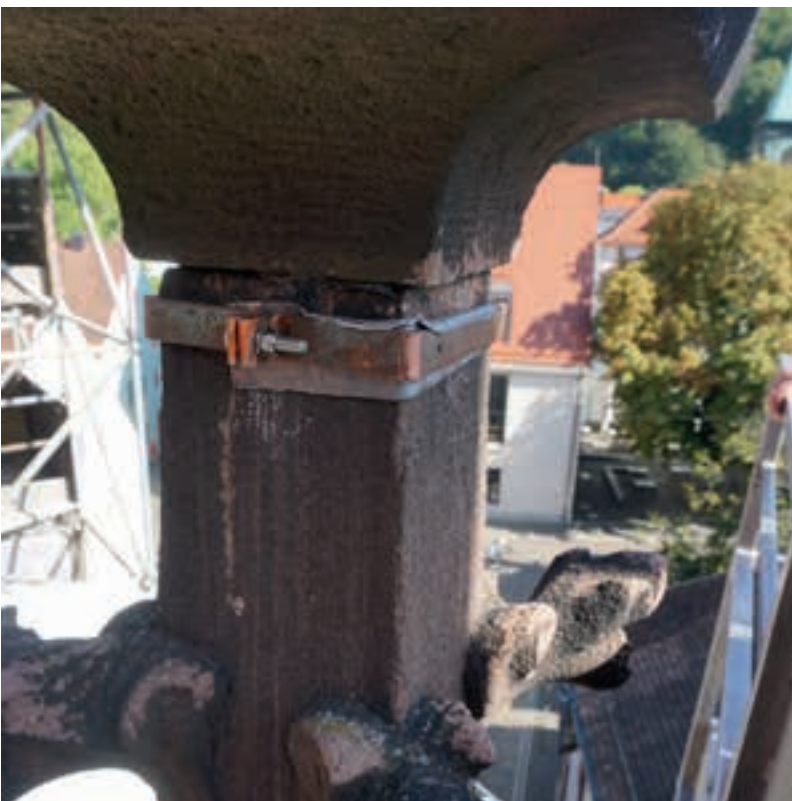
Abb. 91: Umklammerung am Kreuzblumenschaft des Kapellenfeilers 13 Süd, 27.09.2023 (MBV, T. Borsdorf)

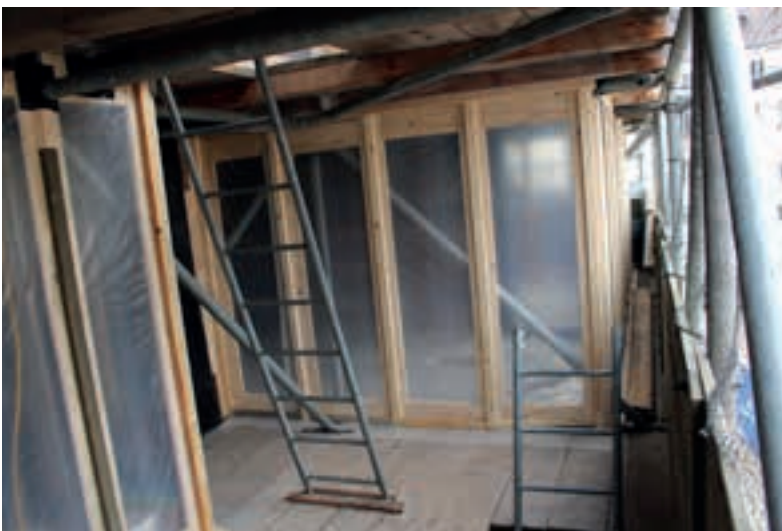
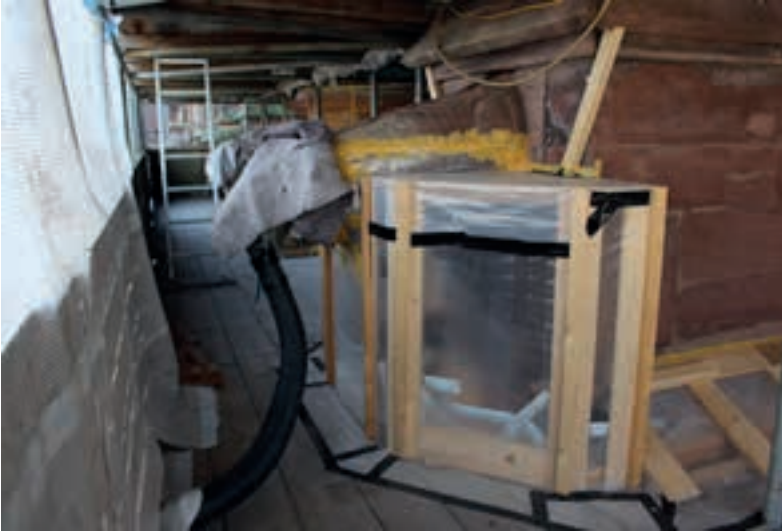
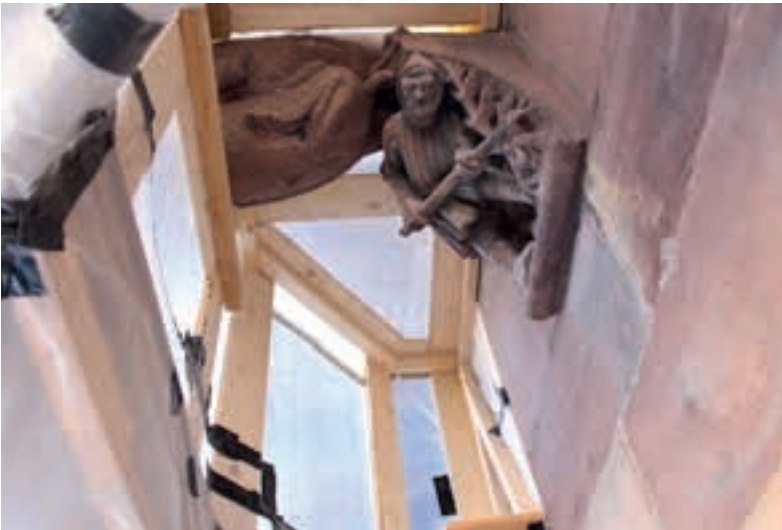
Abb. 92-94: Fertige Staubeinhausung an Strebepfeiler 0/1,  
05.12.2023 (MBV, A. Schedlbauer)

Für die konservatorischen Reinigungsarbeiten im o.g. Bauabschnitt wurden im Gerüst auf 4 Ebenen umlaufend, das heißt 8 m in der Höhe und 35 m in der Breite, Staubeinhausungen gebaut. Jede Ebene wurde nach oben und unten abgedichtet, sodass abschnittsweise gearbeitet werden konnte und die bereits gereinigten Flächen nicht erneut eingestaubt wurden. Verwendet wurden für die Konstruktion Holz, PE-Folie, Gewebband und rückstandsfrei leicht ablösbares Kreppband für die Anschlüsse zum Stein.

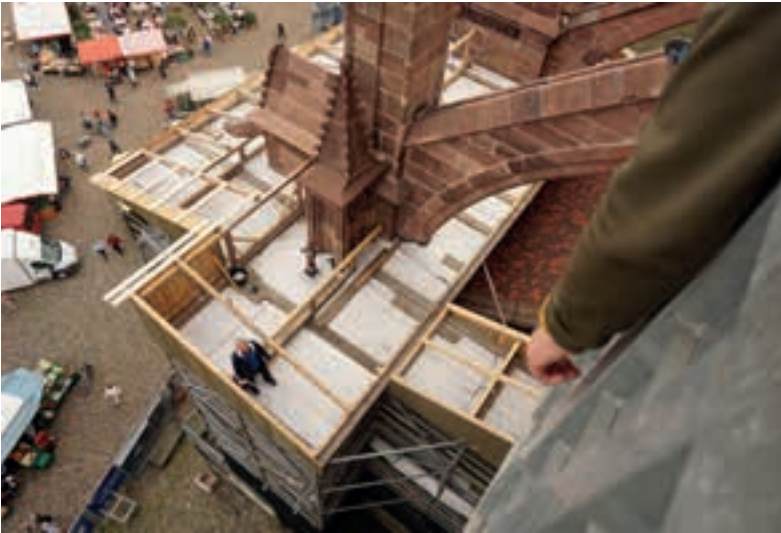
Abb. 95: Fridolin Ortlieb beim Bau der Überdachung,  
09.05.2023 (MBV, A. Schedlbauer)

Nachdem das Nordgerüst in der Höhe um die Hälfte zurückgebaut wurde, musste für die weiteren Arbeiten eine Bedachung angebracht werden. Die Unterkonstruktion besteht aus Holz, die Dachfläche aus dauerhafter Dachfolie (Stamisol DW). Die Dachfläche wird über Rinnen und Ablaufrohre entwässert.

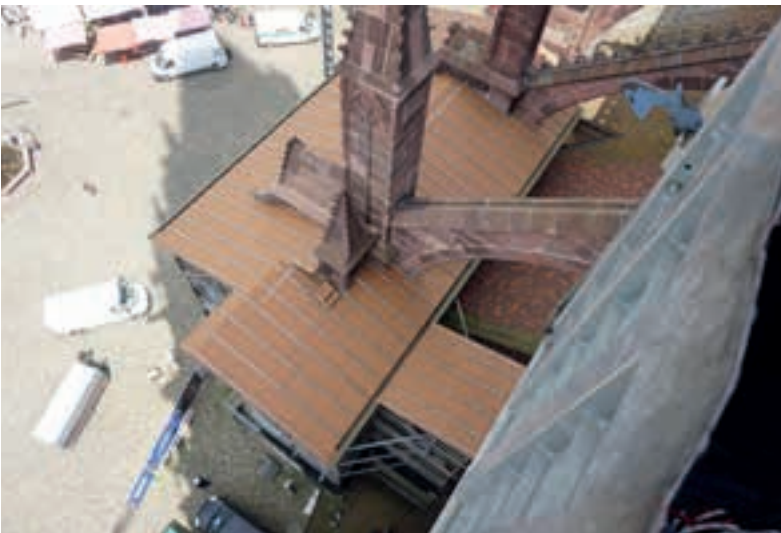
Abb. 96: Fertige Gerüstüberdachung,  
24.06.2024 (MBV, A. Schedlbauer)

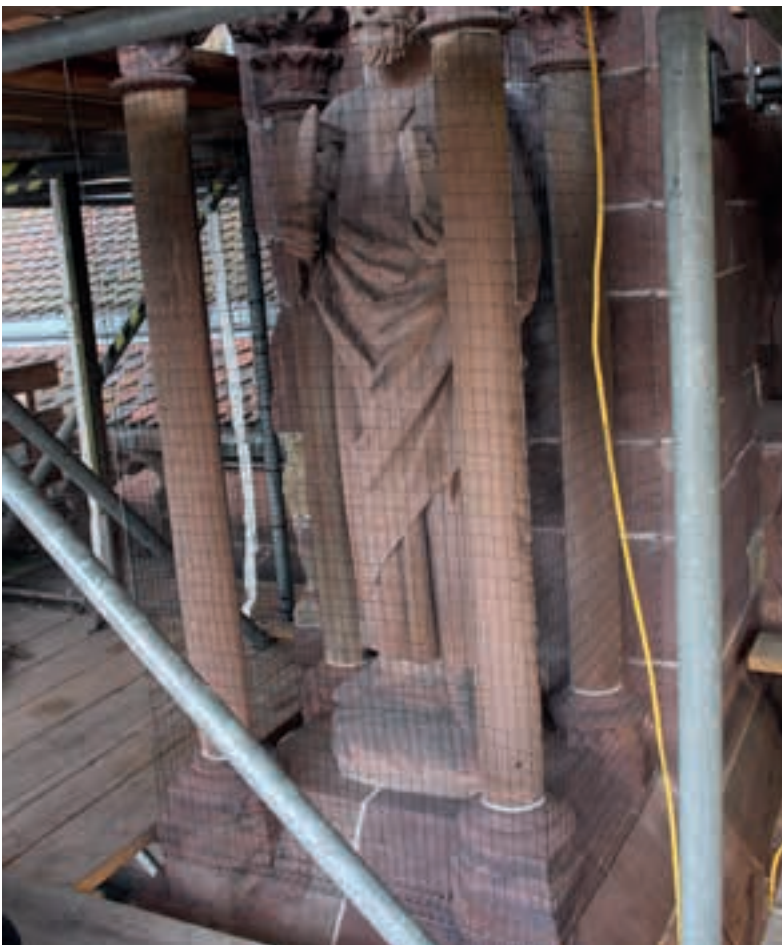
Abb. 97: Taubenschutznetz an Strebe Pfeiler 1/2,  
05.12.2024 (MBV, A. Schedlbauer)

Drei Figuren in den o.g. Baldachinen wurden 2023 mit neuen Taubenschutznetzen versehen. Vorhandene Bohrungen für die neuen Ösen wurden genutzt, sodass keine neuen Bohrungen in bauzeitlichen Steinen nötig waren. Es wurden Netze aus Edeldraht mit schwarzer Epoxidbeschichtung verwendet.

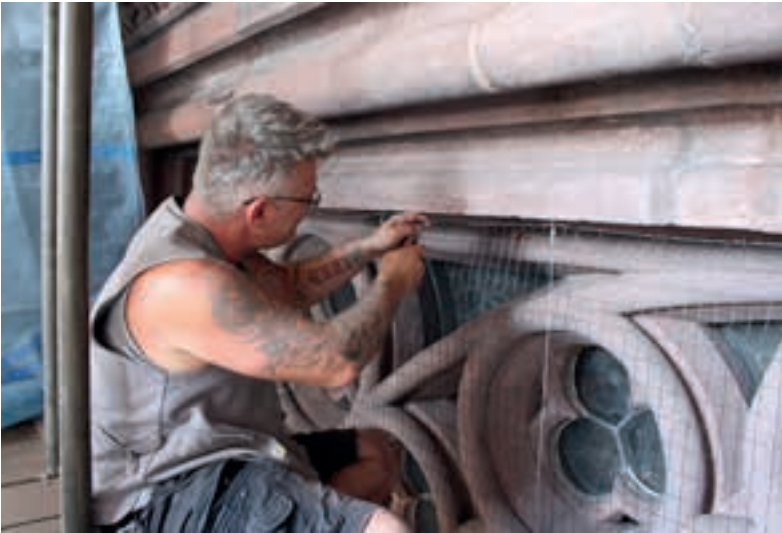
Abb. 98: Thomas Prinich beim Anbringen des Edelstahlnetzes,  
11.10.2023 (MBV, A. Schedlbauer)

Nach Abschluss der Reinigungs- und Konservierungsarbeiten am großen Radfenster, wurde dieses mit einem neuen Taubenschutznetz versehen. Es konnten die Ösen des Vorgängernetzes genutzt werden. Ein neues Spannseil, sowie knapp 25 qm neues Edelstahlnetz wurden angebracht.

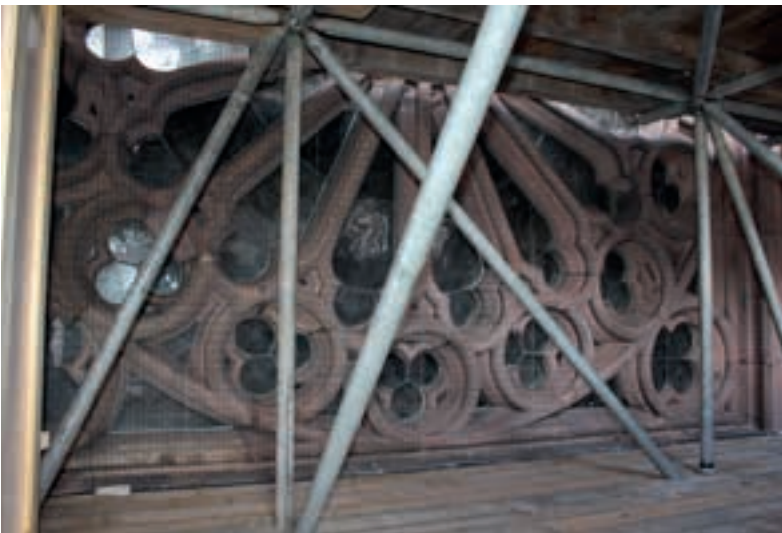
Abb. 99: Fertig eingenetzes Rosenfenster,  
05.12.2024 (MBV, A. Schedlbauer)
