# ARBEITSDOKUMENTATION 2025

# **Münster Unserer Lieben Frau (Objektnr. 349)**

## **Münsterplatz 1, Freiburg im Breisgau**

Verwendungsnachweis 2025

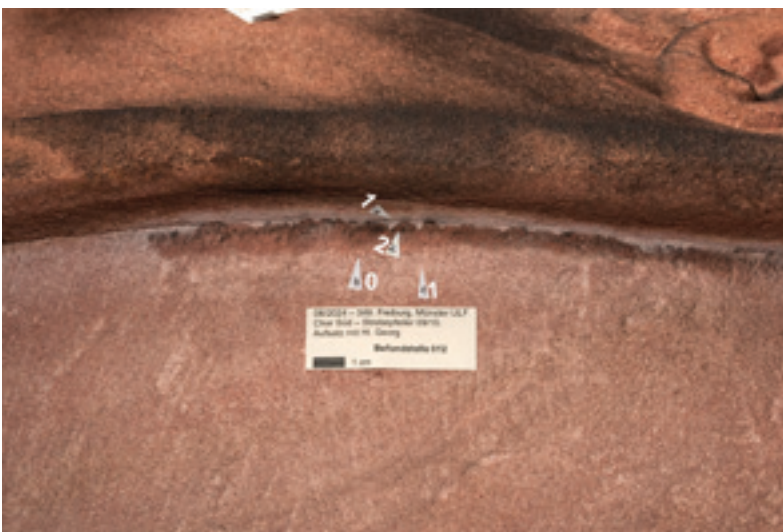
Abb. 2: Befundstelle 012 (vgl. Abb. 1 und 3)  
13.09.2024 (J. Quatmann)

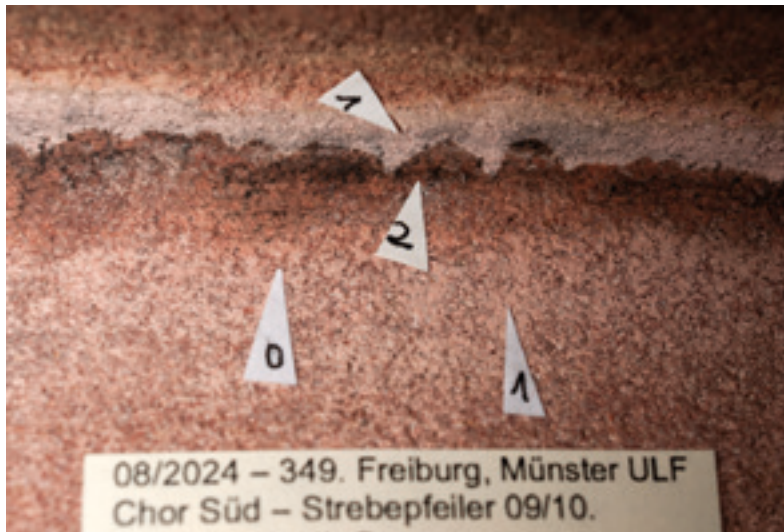
Abb. 3: Befundestelle 012 am Pferdebauch

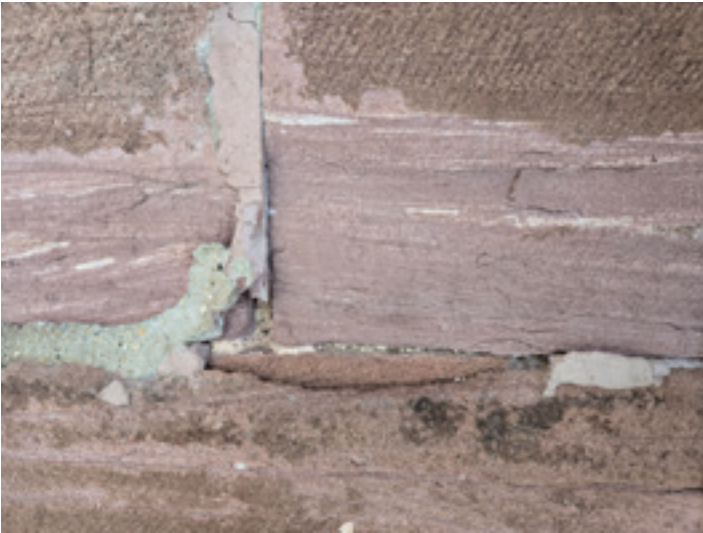
Abb. 7: zeigt einen Zwischenzustand.  
21.10.2025 (L. Kürten)

Kleinere Fehlstellen und Rissbilder wurden nach deren Injektion mit dem Bindemittel Kieselsool und farbigen Sanden von der Münsterbauhütte geschlossen.

Zur Anpassung an die umgebende Steinoberfläche wurde die Farbgebung individuell abgestimmt, wobei in einigen Fällen geringe Mengen an Pigmenten – hauptsächlich Chrom-eisenstein mit einem Anteil von unter einem Gewichtsprozent – hinzugefügt wurden. Größere zerklüftete Steinoberflächen und großflächige Antragungen wurden mit der Kittungsmasse geschlänmt. Hierdurch kann der Wasserablauf wieder gleichmäßig abgeführt werden. Das Wasser kann sich nicht mehr in tieferen Zonen ausbreiten. Der Verbrauch der Kittungsmasse waren ca. 8 Kilogramm. (Abb. 7, 8)

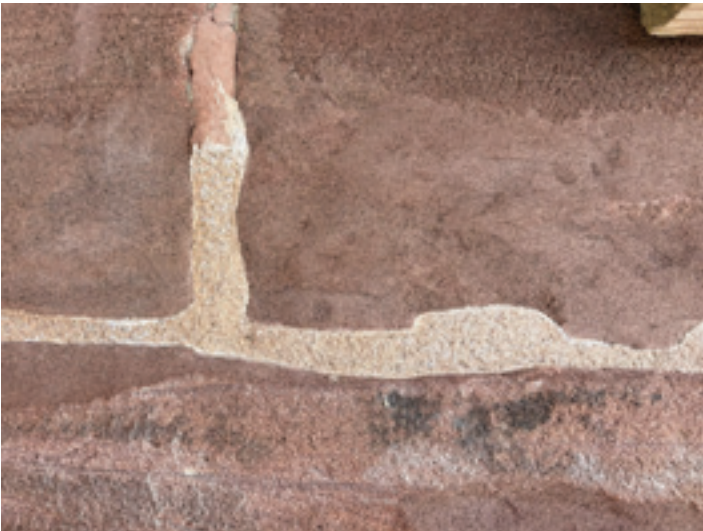
Abb. 8: zeigt einen Endzustand.  
29.10.2025 (L. Kürten)

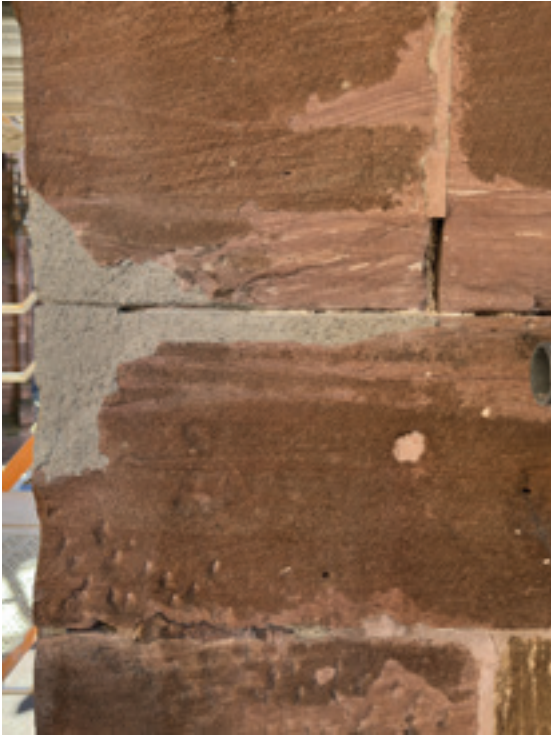
Abb. 9: zeigt den Kernaufbaumörtel in grau.  
30.05.2025 (L. Kürten)

Größere Fehlstellen schloss man zuerst mit Kernaufbaumörtel, danach folgte der eigentliche Restauriermörtel. Große, flächige Antragungen wurden mit der Kittungsmasse geschlämmt, um eine bessere Angleichung in Struktur und Farbe zum umliegenden Stein zu erreichen. Insgesamt wurden ca. 8 Kg Mörtel verwendet. (Abb. 9, 10)

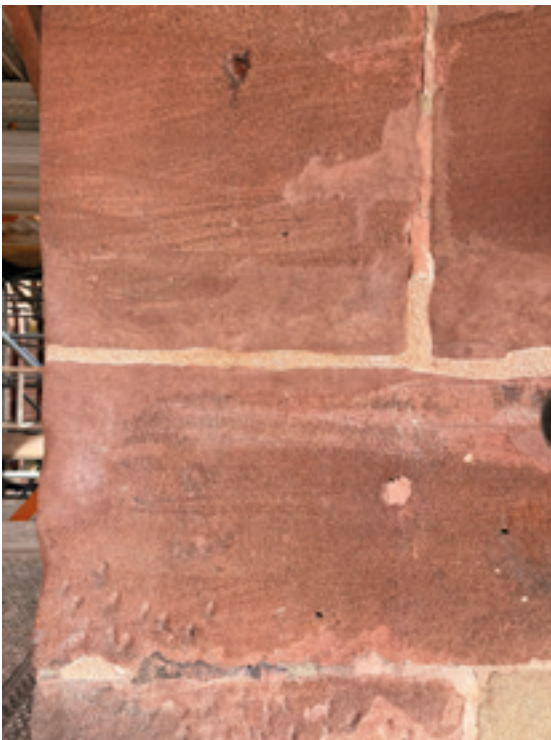
Abb. 10: zeigt die überschlämmte Antragung im Endzustand.  
29.10.2025 (L. Kürten)

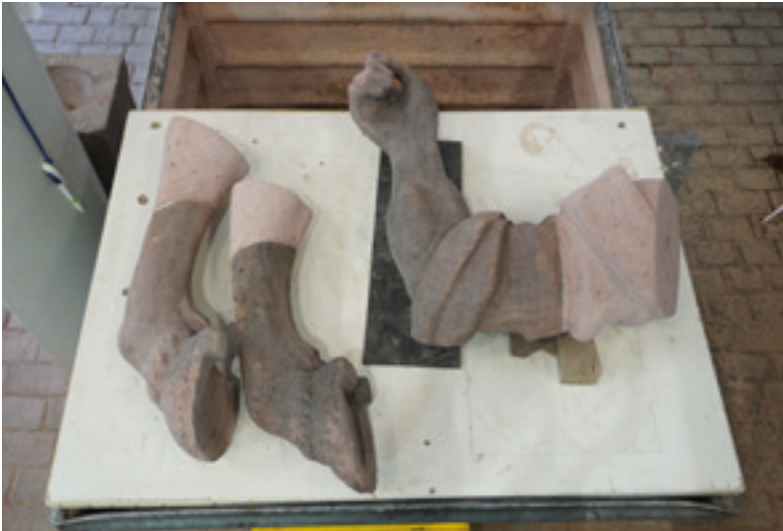
Abb. 11: Vierungen im Anschlussbereich der Vorderläufe des Pferdes und am rechten Oberarm des Heiligen Georgs  
28.04.2025 (MBV, A. Schedlbauer)

Der Chorstrebebefeiler 9/10 Süd wurde im Zeitraum von August 2024 bis Oktober 2025 umfassend konservatorisch untersucht und restauriert. Anlass hierfür waren ausgeprägte Rissbildungen an den Vorderläufen des Pferdes sowie an den Armen der Figur des Heiligen Georg. Im Jahr 2024 erfolgten zunächst die Befundung der Oberflächen hinsichtlich vorhandener Fassungsreste sowie eine konservatorische Reinigung. Anschließend wurden 2025 die Oberflächen gefestigt und punktuell Vierungen im Naturstein ausgeführt.

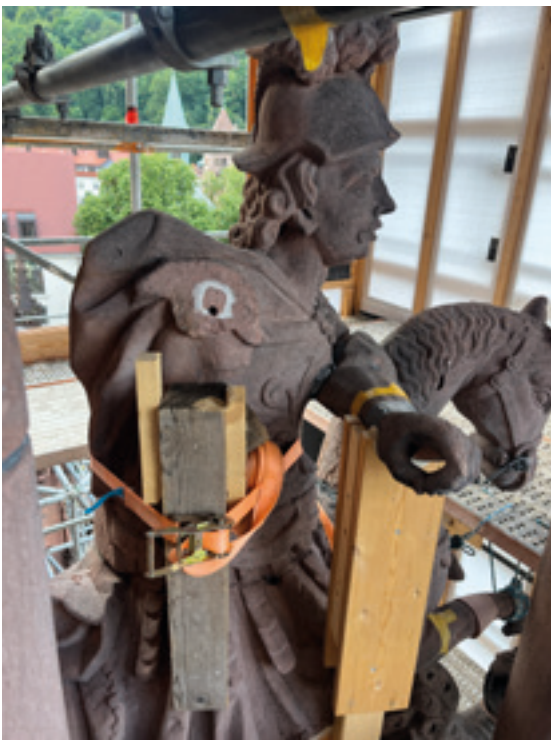
Abb. 12: Kleine Vierung in der alten Dübelbettung der Reiterfigur  
22.07.2025 (MBV, A. Schedlbauer)

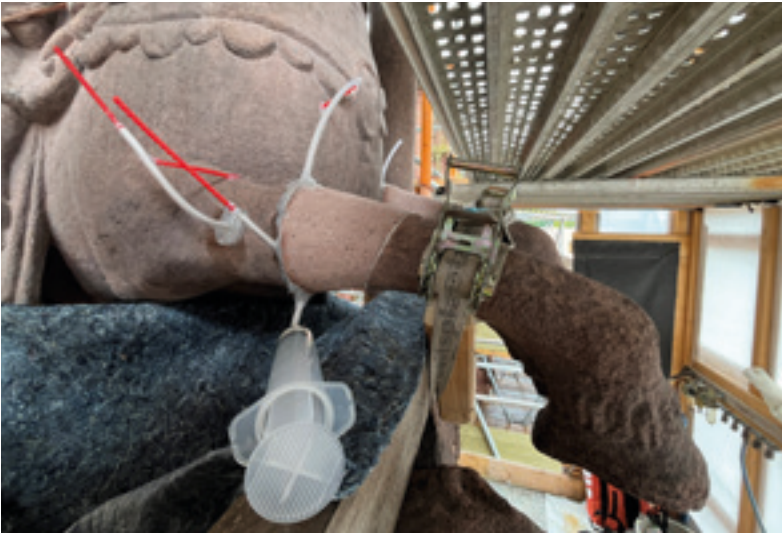
Abb. 13: Ansetzen der Vorderläufe mittels Silikatkleber; der flüssige Silikatkleber wurde über das vorhandene Bleigussloch, sowie über die Fuge injiziert.  
09.09.2025 (MBV, T. Borsdorf)

Die vorhandenen Risse am linken Arm sowie an der gegenüberliegenden Seite wurden sorgfältig injiziert und gekittet, um die strukturelle Stabilität wiederherzustellen. Die Bruchstücke wurden anschließend mittels Silikatkleber und eingebohrten Gewindestäben präzise fixiert.

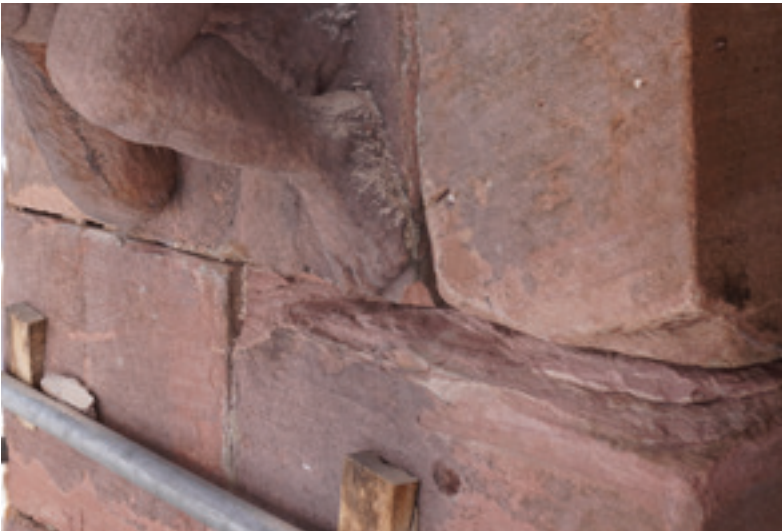
Abb. 14: Deutlich ist hier der Verwitterung des Steines zu erkennen, die eine Vierung notwendig macht.  
30.04.2025 (MBV, A. Schedlbauer)

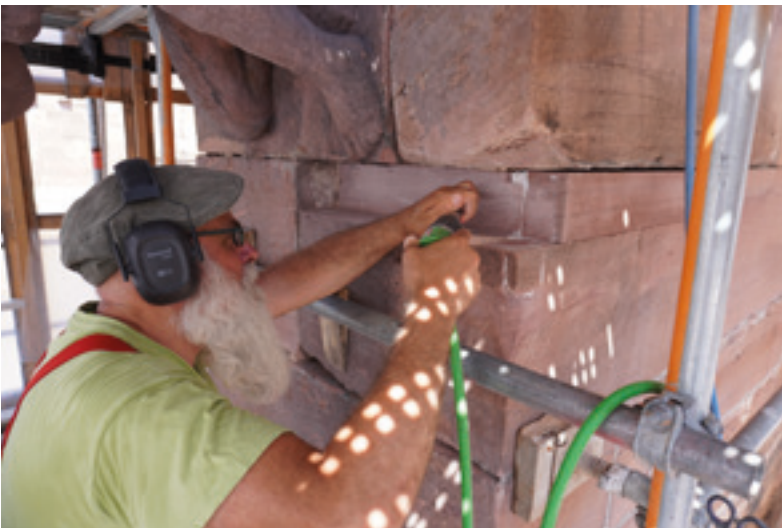
Abb. 15: Letzte Vorarbeiten vor dem Einsetzen der Vierung  
01.07.2025 (MBV, A. Schedlbauer)

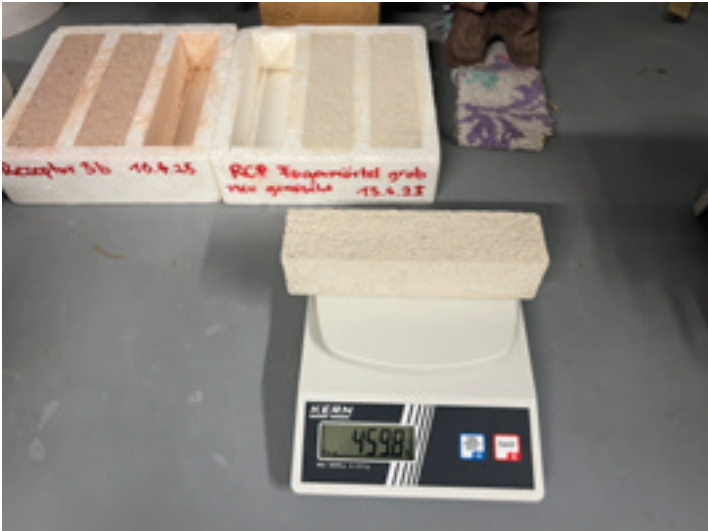
Abb. 16: Mörtelprismen in der Restaurierungswerkstatt.  
Links der neue Fugenmörtel für den Chorstrebepfeiler 9/10 Süd  
und rechts der bisher Verwendete.  
19.08.2025 (MBV, T. Borsdorf)

Für die Verfugung kam ein in der Bauhütte hergestellter Mörtel auf Romanzementbasis zum Einsatz. Für den Strebebefeiler 9/10 Süd wurde eine farblich angepasste, rötliche Variante entwickelt. Hierzu wurden Probekörper unter Verwendung von rotem Granit als Zuschlag hergestellt. Das Material stammt aus einem Steinbruch im Schwarzwald und wurde entsprechend der erforderlichen Sieblinie aufbereitet (Abb. 6).

Die Bindemittelkombination aus hochhydraulischem Kalk (NHL 5), Trass und Romanzement blieb unverändert. Nach einer Abbindezeit von drei Monaten wurden die Probekörper hinsichtlich ihres dynamischen E-Moduls und ihrer Druckfestigkeit untersucht. Die mittlere Druckfestigkeit lag bei 4,25 N/mm<sup>2</sup>, das dynamische E-Modul bei 5.951 N/mm<sup>2</sup> und damit jeweils im angestrebten Bereich.

Die Bestimmung der Wasseraufnahme erfolgte in der hauseigenen Restaurierungswerkstatt. Die Wasseraufnahmekapazität betrug 23,0 Vol.-%, der w-Wert lag bei 5,8 kg/m<sup>2</sup>·h<sup>0,5</sup>.

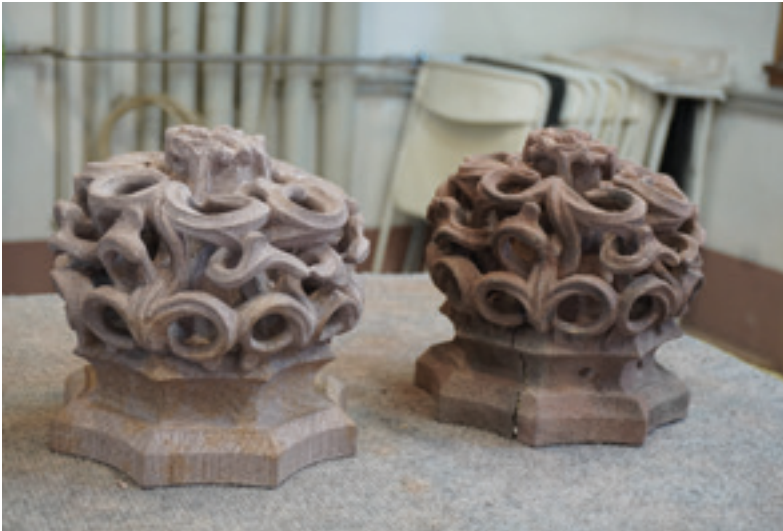
Abb. 1: Neu gefertigter Abhängling mit der Vorlage aus den 1930er Jahren  
06.08.2025 (MBV, A. Schedlbauer)

Ursprünglich schloss an den Baldachin eine kleine Vierung in Richtung Abhängling an, die heute nicht mehr vorhanden ist. Glücklicherweise existiert ein Gipsabguss aus den 1930er Jahren von Abhängling und Vierung, der vor deren Abnahme angefertigt wurde. Dadurch konnte die Vierung eindeutig nachgewiesen und rekonstruiert werden. Vor dem Einbau musste jedoch der alte Dübel mit Bleiverguss aus dem Baldachin entfernt werden. Da der bauzeitliche Stein in diesem Bereich sehr filigran und teilweise stark verwittert ist, erfolgte der Ausbau besonders schonend. Hierzu wurde eine Bohrlafette am Gerüst befestigt und exakt in Dübelrichtung ausgerichtet. Mithilfe eines Kernbohrgeräts mit einem Durchmesser von 16 mm konnte der Dübel anschließend schlagfrei und ohne Verkanten ausgebohrt werden (Abb. 5).

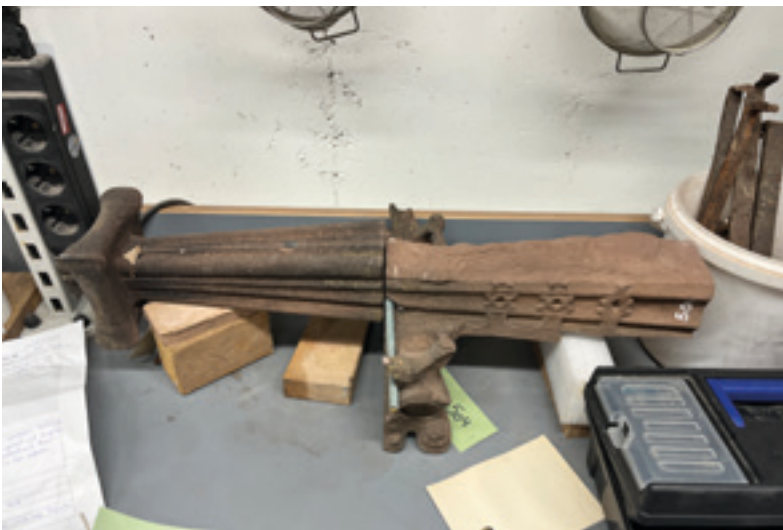
Abb. 2: Ausgebaute Stücke aus dem Lapidarium. Die Kreuzblume von 1930 war nicht mehr zu konservieren.  
Der darauf sitzende bauzeitliche Knauf konnte konserviert und wieder eingebaut werden.  
23.01.2025 (MBV, T. Borsdorf)

An dem linken, südlichen Baldachin konnte die große, bauzeitliche Fiale vor Ort konserviert werden. Die ursprünglich zugehörige Kreuzblume mit Knauf fehlte. Beide Steine konnten im Lapidarium aufgefunden werden (Abb. 2). Der Knauf wies keine Schäden auf und wurde lediglich schonend mittels Mikrosandstrahlen gereinigt; Dübel und Bleiverguss wurden vorsichtig ausgebohrt. Die Kreuzblume hingegen musste neu gefertigt werden. Bereits 2024 wurde ein Gipsabguss der Bruchfläche des bauzeitlichen Baldachins gemacht und die fehlenden Krabben ergänzt. In diesem Jahr konnte diese punktiert und die Vierung eingepasst werden (Abb. 3 und 4). Direkt darunter befindet sich ein Abhängling, der in die Restaurierungswerkstatt gebracht und dort konserviert wurde. Der links daneben befindliche Abhängling war bereits im Zuge früherer Sicherungsmaßnahmen abgenommen worden, konnte jedoch im Lapidarium wiedergefunden und ebenfalls konserviert werden.

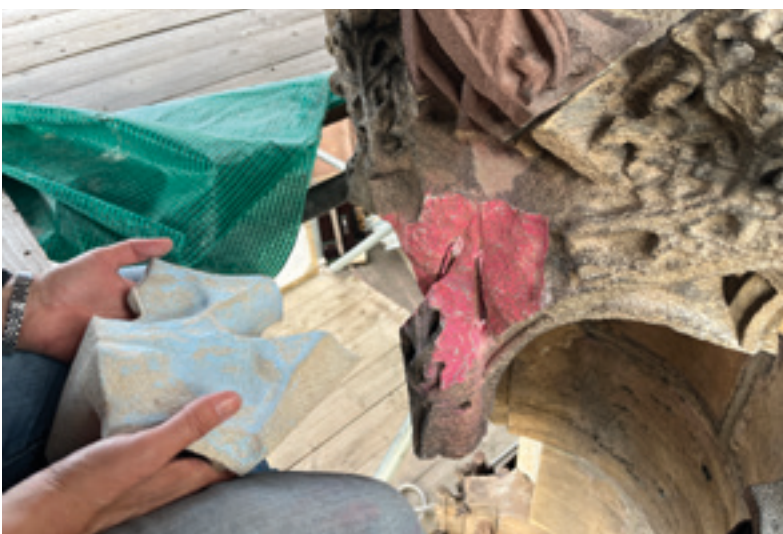
Abb. 3: Die punktierte Vierung am bauzeitlichen Baldachin beim Prozess des Anpassens.  
Hierbei wird die Kontaktfläche mit Kreide angemalt, um beim Ansetzen diese später erkennen zu können.  
09.07.2025 (MBV, A. Schedlbauer)

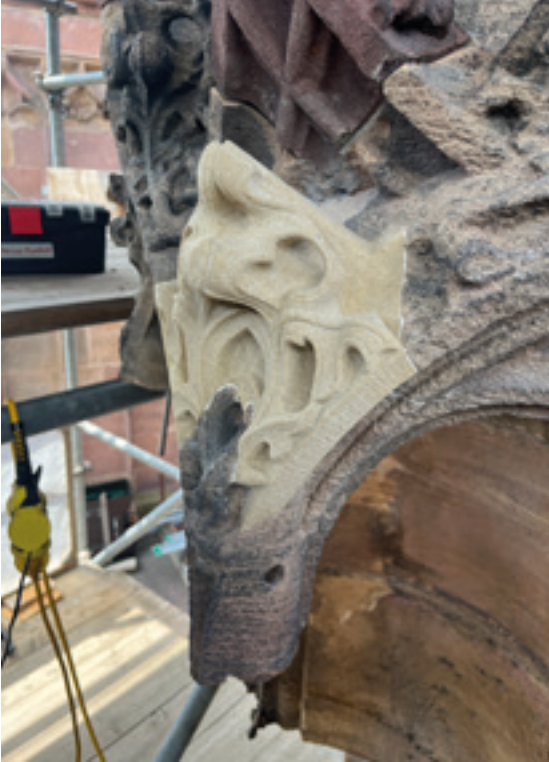
Abb. 4: Fertig angepasste und eingeklebte Vierung  
29.07.2025 (MBV, A. Schedlbauer)

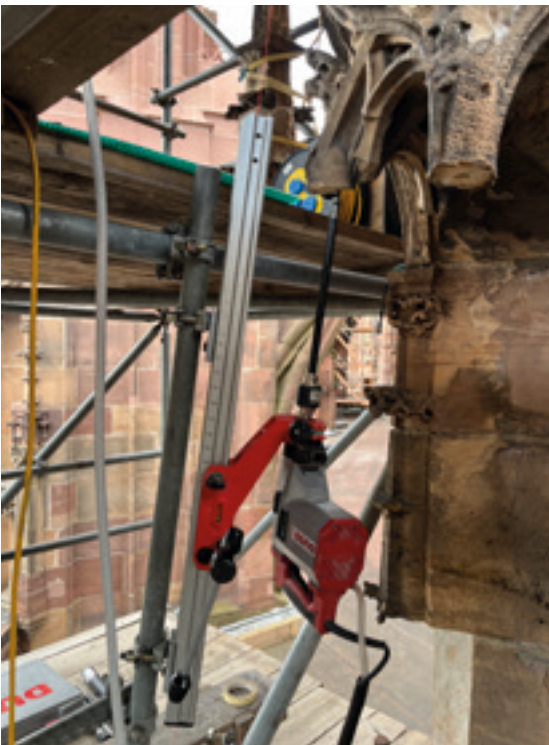
Abb. 5: Bohrlafette mit Kernbohrgerät beim Ausbohren der  
alten Dübel-Verbindung  
08.10.2025 (MBV, A. Schedlbauer)

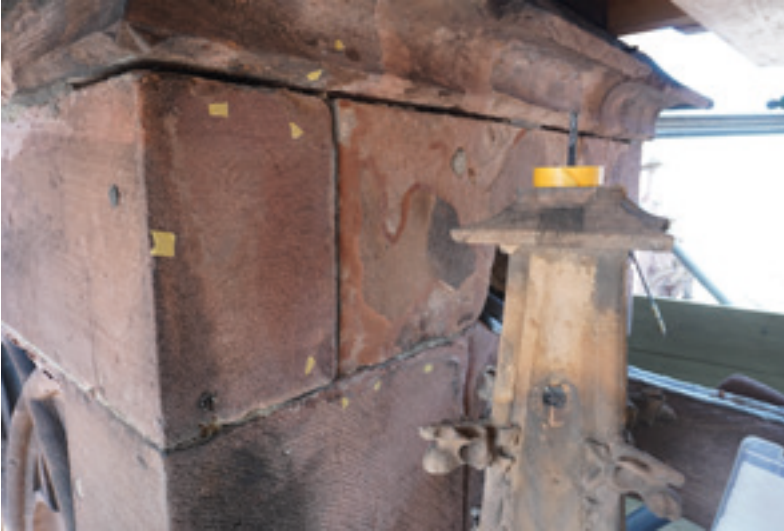
Die Stirnseite des Strebebfeilers zeigt deutliche Schäden infolge einer defekten Abtropfkante an der Abdeckplatte. Schadensbilder wie Rissbildung, Kornbindungsverlust und rückverwitterte Oberflächen wurden konservatorisch behandelt (Abb. 6).

Abb. 6: Restaurierungsarbeiten an der Stirnseite des Strebepfeilers  
08.10.2025 (MBV, A. Schedlbauer)

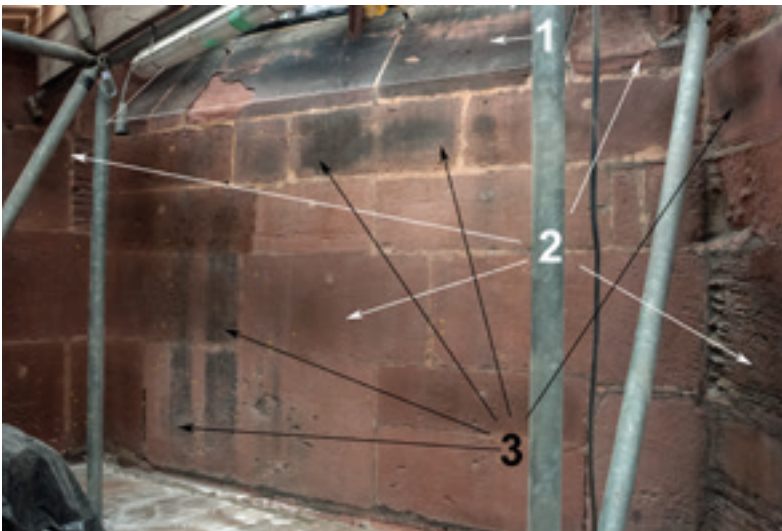
2025 wurden am Chor Süd die Joche 13, Wandscheibe 2 (Lichtenfels-Krozingen-Kapelle), und Joch 14, Wandscheibe 1 (Schnewlin-Kapelle), gereinigt und untersucht (Abb. 1-3). Es betraf die Wandbereiche zwischen Sohlbank und Sockelprofil. Auch hier wurden noch zahlreiche rote Farbreste gefunden einschließlich solcher auf noch erhaltenen bauzeitlichen Mörteln – und das in dieser niedrigen Höhe!

Abb. 1: Joch 13 WS2 (Lichtenfels-Krozingen-Kapelle), Wandbereich.  
Die gelben Klebepunkte markieren rote Farbreste.

- 1: Ungereinigte Flächen der Sohlbank
  - 2: Gereinigte Flächen
  - 3: Verfärbungen durch Mangananreicherung
- 17.11.2025 (J. Quatmann)

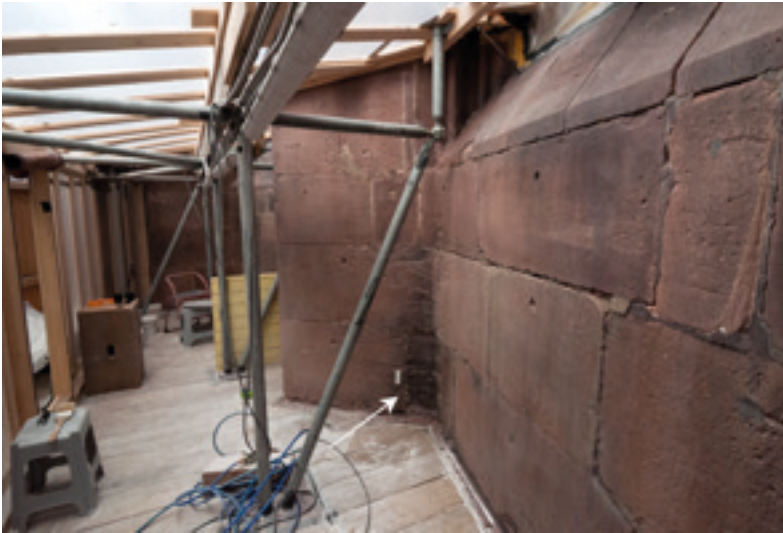
Abb. 2: Joch 14 WS1 (Schnewlin-Kapelle), Wandbereich  
Rechts die Wand der Schnewlin-Kapelle, mittig Flächen des Pfeilers.  
Der Pfeil verweist auf erhaltenen bauzeitlichen Fugenmörtel mit roten  
Farbresten (vgl. Abb 3).  
11.12.2025 (J. Quatmann)

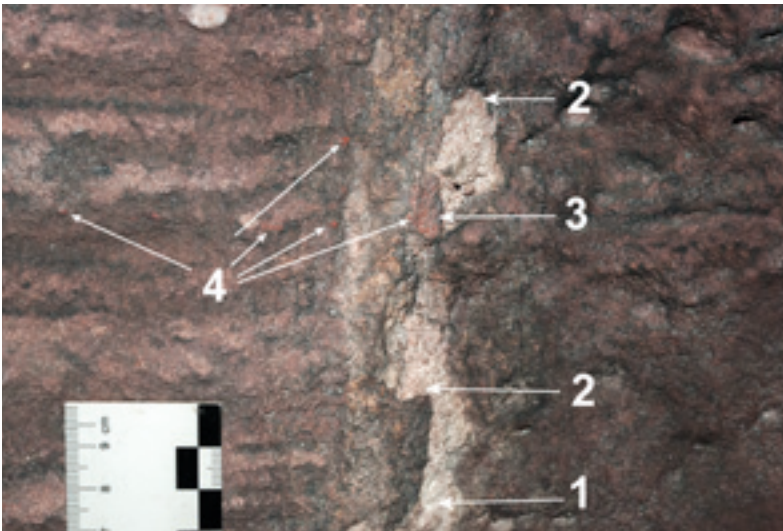
Abb. 3: Strebepfeiler 13/14, direkt über dem Sockelprofil. (vgl. Abb. 2)  
1: Setzmörtel  
2: Fugendeckmörtel mit zerstörter Sinterschicht  
3: Fugendeckmörtel mit intakter Sinterschicht und rotem Anstrich  
4: Rote Farbreste. Alle Schichten bauzeitlich  
11.12.2025 (J. Quatmann)

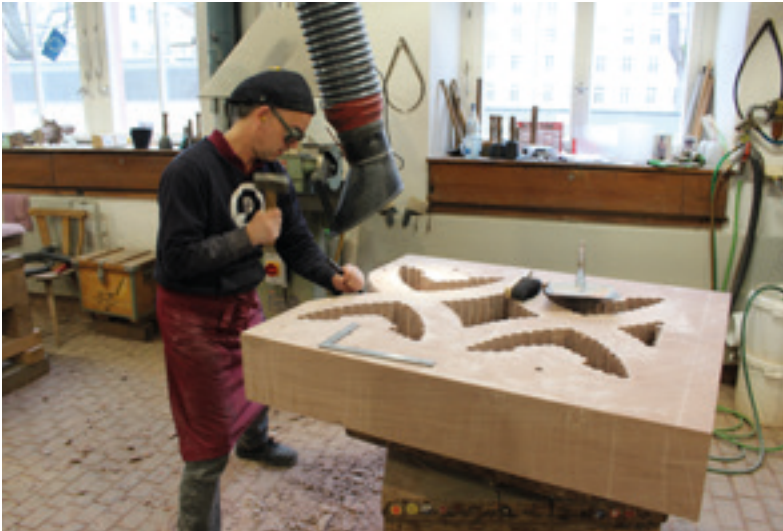
Abb. 2: Das linke der drei neuen Werkstücke nach dem Vorbohren mit einem Diamant-Kernbohrer  
04.02.2025 (MBV, A. Schedlbauer)

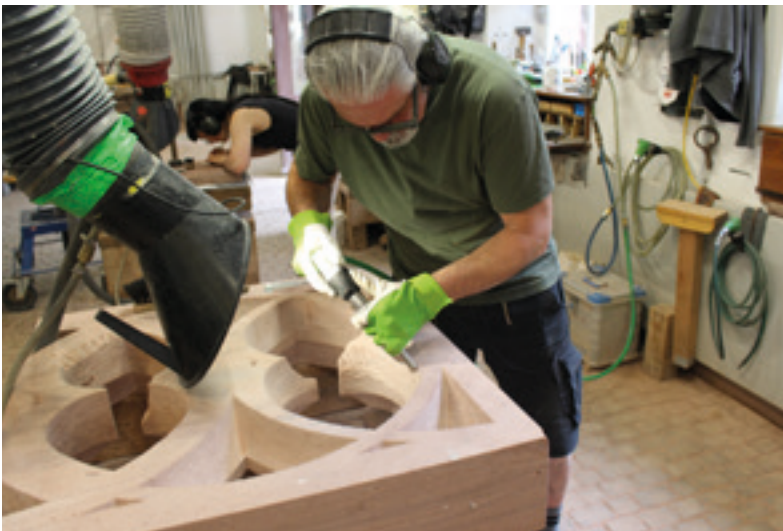
Abb. 3: Ausarbeiten der Profile beim rechten Maßwerkteil  
21.07.2025 (MBV, A. Schedlbauer)

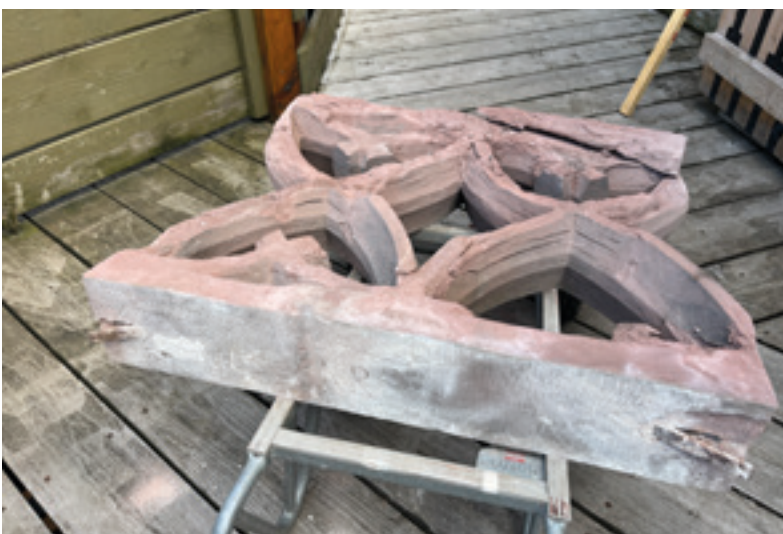
Abb. 4: Das mittlere Maßwerk nach dem Ausbau  
29.07.2025 (MBV, A. Schedlbauer)

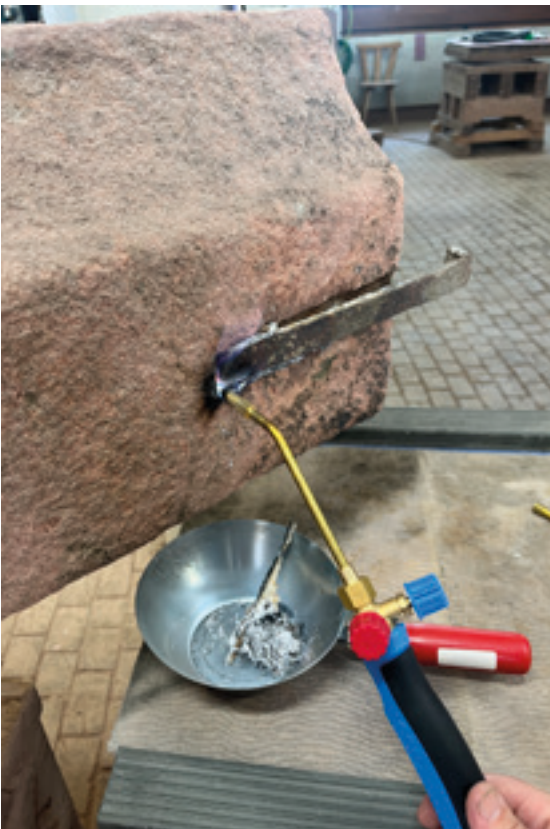
Abb. 6: Das Blei der alten Klammer wird mit einem Gasbrenner ausgeschmolzen.  
13.08.2025 (MBV, A. Schedlbauer)

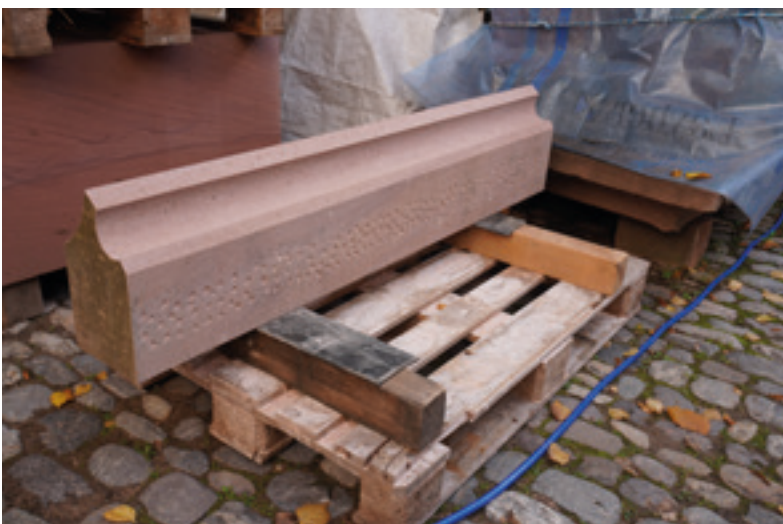
Abb. 9: Eine neugeschlagene Abdeckung ersetzt die alte rechte Maßwerkabdeckung  
aus Freudenstädter Plattensandstein.  
09.10.2025 (MBV, A. Schedlbauer)

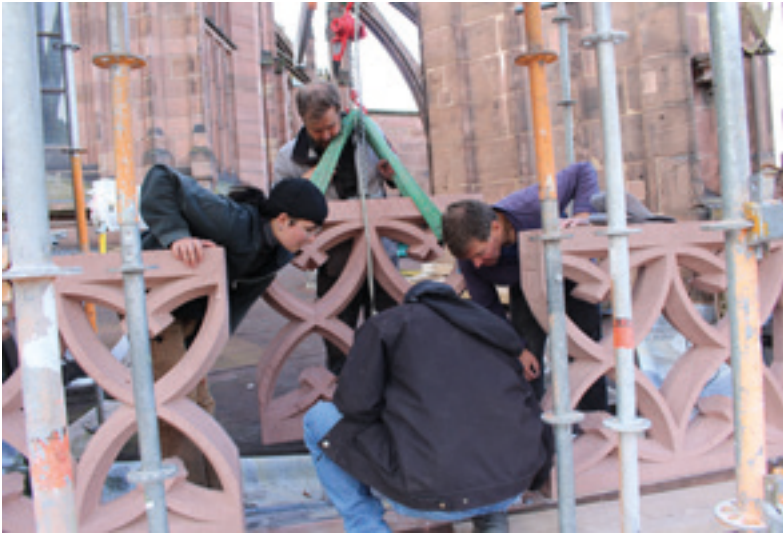
Abb. 10: Einpassen der neuen Brüstungsteile  
07.10.2025 (MBV, A. Schedlbauer)

Schon länger bekannte und sicherheitsrelevante Schadstellen gibt es an einzelnen Maßwerkfeldern am nordöstlichen Kapellenkranz, die in den 1930er-Jahren durch Plattensandsteine aus Freudenstadt getauscht und schon vor Jahren mit engmaschigem Drahtgewebe notgesichert wurden (Abb. 1). Die Sedimentschichten dieser Steine lösen sich und blättern stetig auf. Die Schäden sind irreparabel und ein Austausch durch Neufertigungen ist unausweichlich. Das Vorfertigen der drei unterschiedlich großen Tranchen für die neue Brüstung aus Mittlerem Kenzinger Buntsandstein begann Anfang des Jahres (Abb. 2, 3). Im Oktober wurden die alten Teile dann über ein Leichtbaugerüst ausgebaut (Abb. 4, 5) und durch Neuteile ersetzt. Die leichte Steigung der Aufstandsfläche über die ganze Lauflänge wurde vor dem Einbau angepasst. Von den beiden Brüstungsabdeckungen konnte die linke bauzeitliche mit kleineren Vierungen und steinkonservatorischen Überarbeitungen weiter erhalten werden, wohingegen die rechte aus Freudenstädter Material gegen eine neugeschlagene getauscht werden musste. Die durchtrennten verbleiten Eisenklammerreste wurden mit einer Lötflamme gelöst und schadensfrei entfernt (Abb. 6 – 9). Beim Einbau der Brüstungen wurden an den Maßwerksaufständen je zwei kürzere Kupferdübel gegen Verrutschen eingemörtelt und auf der Oberseite Kupferklammern zur Verkettung der Einzelsteine eingeleit. Verbleit wurden auch die Vertikalfugen zwischen den Brüstungselementen sowie die Verklammerungen der Abdeckung (Abb. 10 – 12, 15).

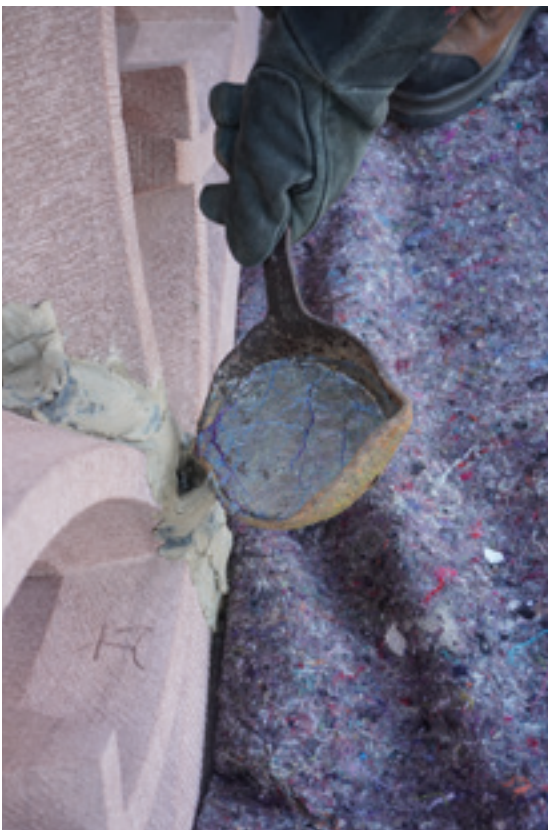
Abb. 11: Verguss der vertikalen Stoßfugen mit Blei  
14.10.2025 (MBV, A. Schedlbauer)

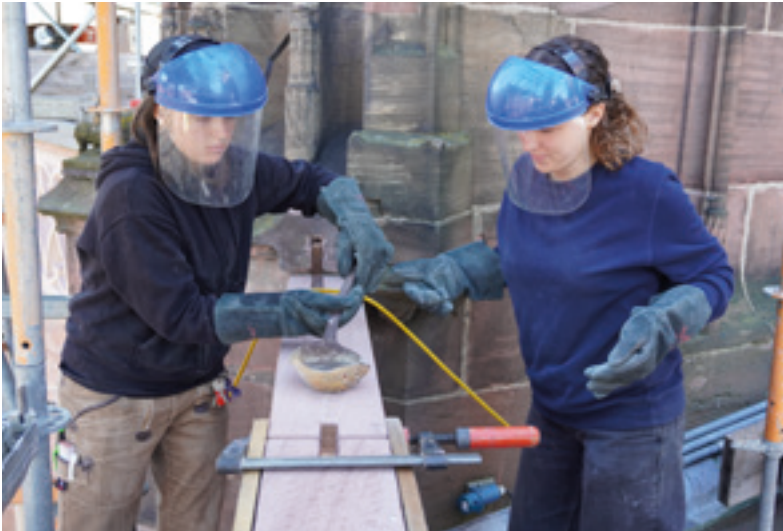
Abb. 12: Verbinden der Maßwerkteile mit Kupferklammern und Blei  
14.10.2025 (MBV, A. Schedlbauer)

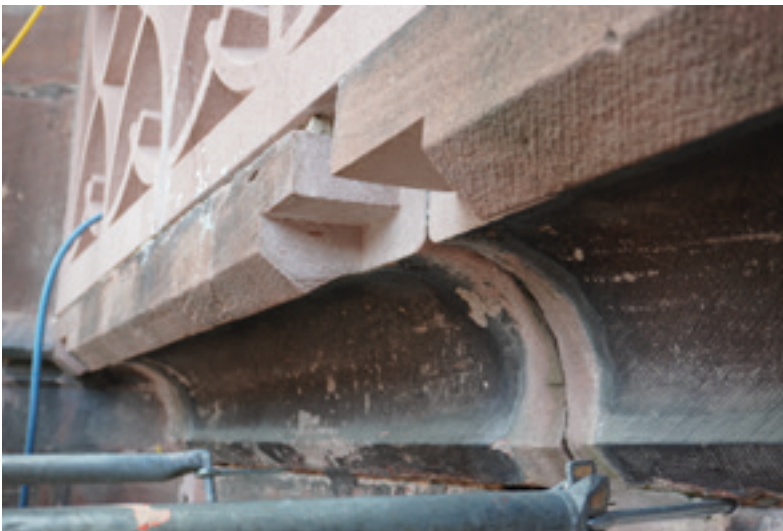
Die stark rückgewitterten Fugen der Chorplattform-Profilsteine, die überhängend die Wandfläche schützen und als Aufstand für die Brüstungen dienen, wurden ausgearbeitet und mit formschlüssigen und mit pastösem Silikatkleber befestigten Vierungen repariert (Abb. 13, 14, 16).

Abb. 13: Ausarbeiten der defekten Fugen der Aufstands-Profilsteine für Vierungen  
16.10.2025 (MBV, A. Schedlbauer)

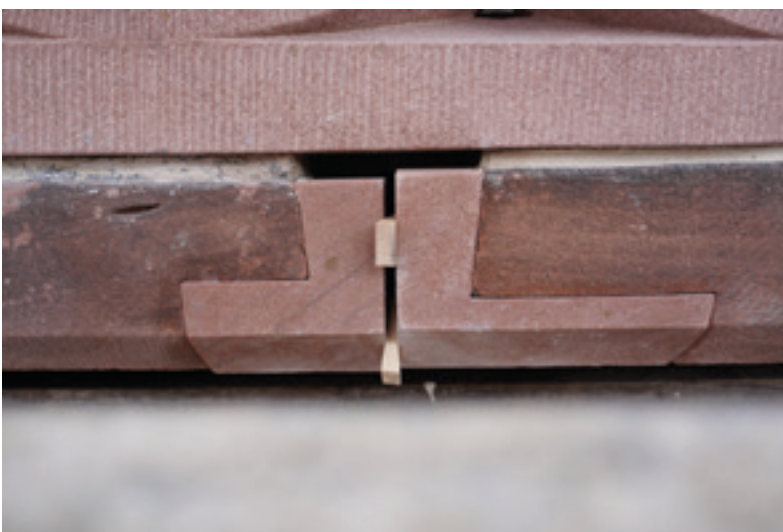
Abb. 14: Einkleben der passgenauen Vierungen mit Steinsilikatkleber  
21.10.2025 (MBV, A. Schedlbauer)

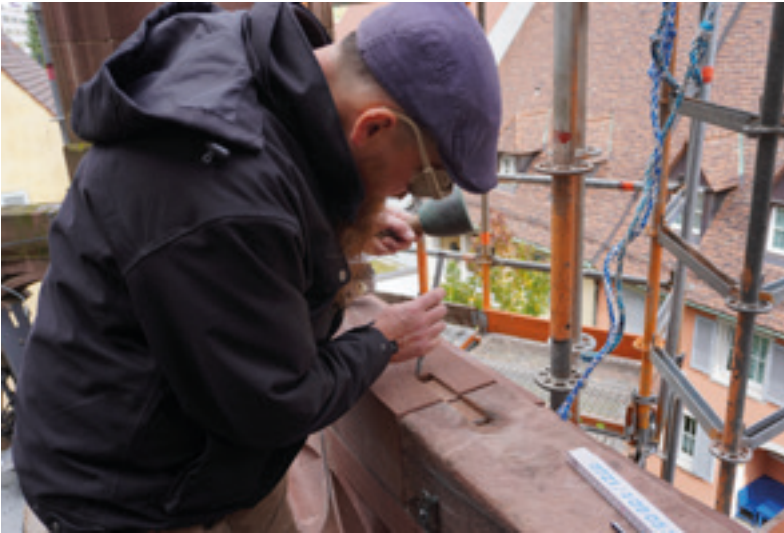
Abb. 15: Vorbereiten der fehlenden Klammertasche in der neuen Abdeckung für den Bleiverguss  
23.10.2025 (MBV, A. Schedlbauer)

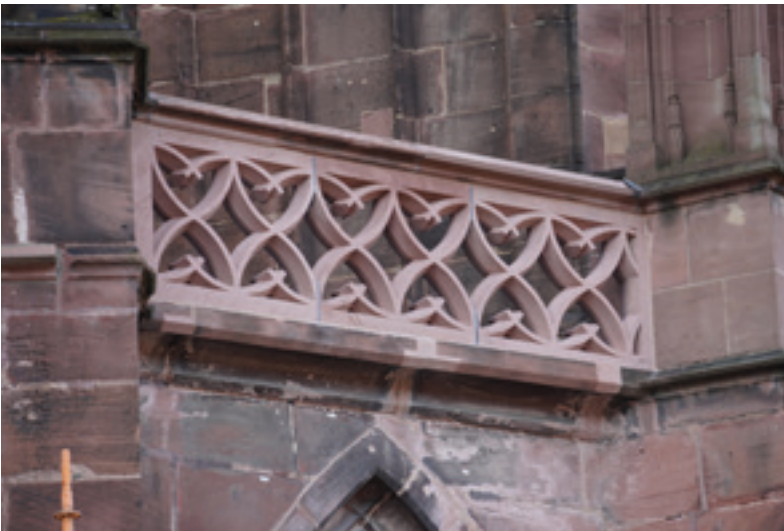
Abb. 16: Das neue Brüstungselement nach dem Rückbau des Leichtbaugerüsts  
04.12.2025 (MBV, A. Schedlbauer)

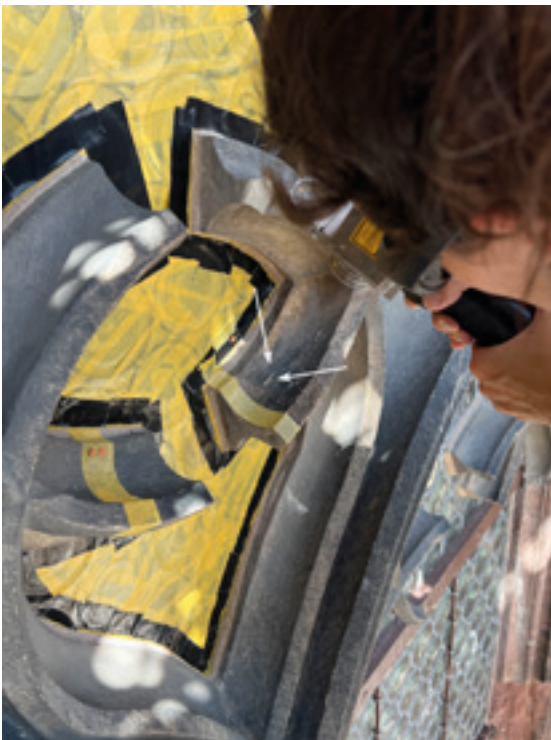
An der nördlichen Kaiserkapelle wurden 2025 Versuche durchgeführt, die mineralisierten schwarzen Beläge mit einem Lasergerät zu verbrennen (Abb.1). Diese Arbeitsmethode würde die aufwendigen Staubkabinen auf den Gerüsten ersparen, die beim Mikrosandstrahlen unumgänglich sind. Das Lasergerät wurde vom Landesdenkmalamt zur Verfügung gestellt. Grundsätzlich funktionierte die Entfernung der Krusten mit dem Laserstrahl gut. Jedoch kann man damit Hinterschneidungen wie z.B. an den Fensterprofilen nicht erreichen; dort blieben die Schmutzkrusten also bestehen. Das Gerät ist zudem sehr schwer und auf dreidimensionalen Flächen umständlich zu handhaben, da man immer einen gewissen Abstand halten muss. Außerdem hat man, anders als beim Mikrosandstrahlen, keine Kontrolle über die Intensität der Reinigung, denn unter der schwarzen Kruste liegen ja oft noch Farbreste. Dagegen kann man bei der abrasiven Reduzierung der Krustenschichten sehr genau steuern, wie tief man in die Schicht eindringen bzw. wie viel man abtragen kann; denn bei der abrasiven Methode erkennt man Farbreste und stoppt, bevor man die Farbe zerstört. Bei der Lasermethode ist das riskanter und so wurde aus diesen verschiedenen Gründen davon Abstand genommen.

Abb. 1: Arbeit mit dem Lasergerät. Die Pfeile weisen auf den schmalen Streifen mit Laserlicht hin. Die hellen Punkte sind Sonnenlicht.  
02.07.2025 (J. Quatmann)

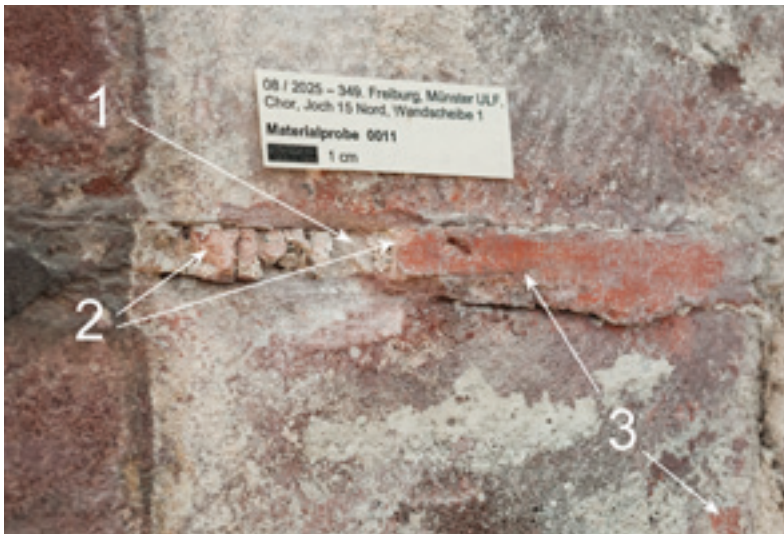
Abb. 3: Materialprobe 0011

- 1: Setzmörtel
  - 2: Bauzeitlicher Fugen-/ Deckmörtel; rosafarben
  - 3: Bauzeitlicher Anstrich, vermutlich 2-schichtig
- 07.08.2025 (J. Quatmann)

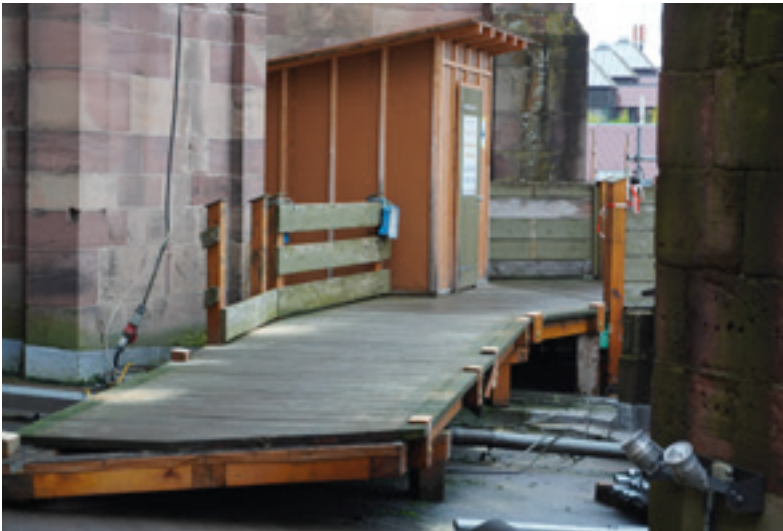
Abb. 1: Die alte Rampe von 2012 während des Rückbaus  
24.09.2025 (MBV, A. Schedlbauer)

Nach Abschluss der Arbeiten am westlichen Pfeiler auf der Chornordseite – dem sogenannten Bäckerlicht – und dem Beschluss sich im Fortgang um die Sicherung weiterer Pfeileraufsätze zu kümmern, wurde es notwendig, einen vom Gerüst unabhängigen Zugang zum Chor zu errichten. Im Mai 2012 wurde daher ein Baustellenaufzug mit einer Rampe als Übergang zur Chorplattform errichtet. Um die Lärmübertragung des zahnradgetriebenen Aufzuges ins Münsterinnere möglichst gering zu halten, bot sich die Außenwand der Annen-/Alexanderkapelle an. Die Unterkonstruktion der hölzernen Rampe war inzwischen durch Feuchte so stark geschädigt, dass eine Reparatur nicht mehr sinnvoll war (Abb. 1). Sie wurde Ende 2025/Anfang 2026 durch eine neue und langfristig haltbare Unterkonstruktion aus feuerverzinktem Allround-Gerüstrohrmaterial und einem Belag aus zertifizierten Bangkirai-Holzdielen ersetzt (Abb. 2–4).

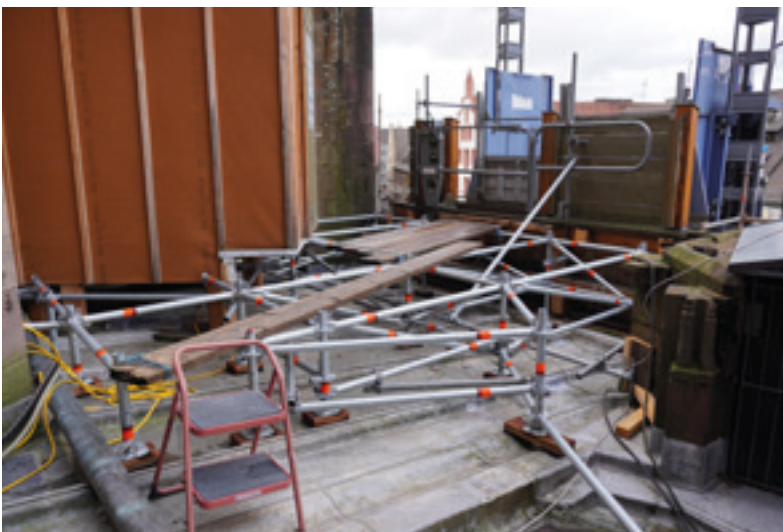
Abb. 2: Anschluss der neuen Metall-Unterkonstruktion an den Ausstieg des Gerüstaufzuges  
23.10.2025 (MBV, A. Schedlbauer)

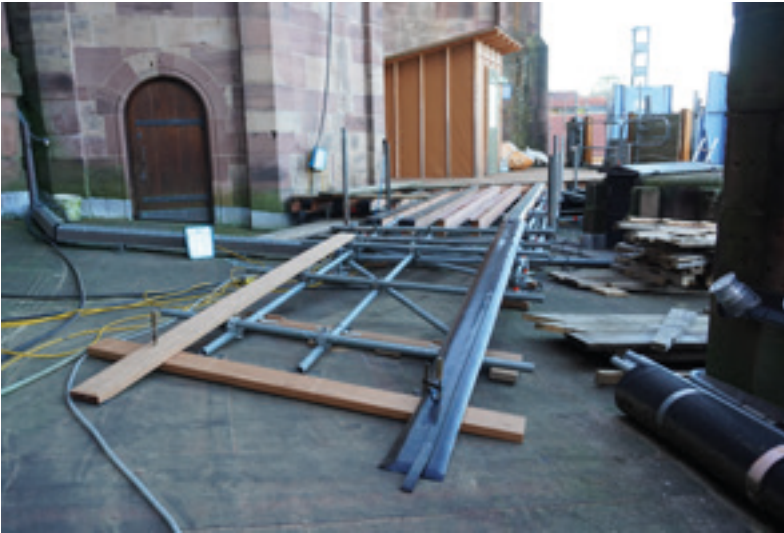
Abb. 3: Übergang der Rampe auf die schräge Chorplattform  
04.12.2025 (MBV, A. Schedlbauer)

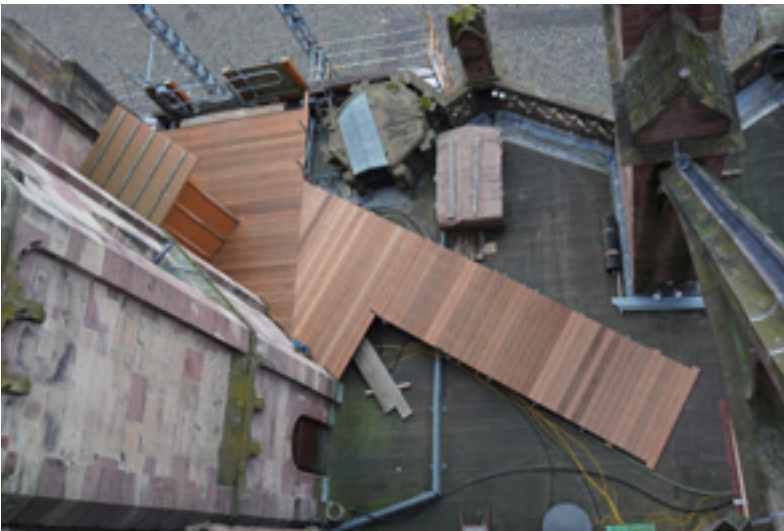
Abb. 4: Der neue Belag von oben betrachtet. Es fehlen noch die Seitengeländer und der Abschluss zur Brüstung am Aufzug.  
23.12.2025 (MBV, A. Schedlbauer)

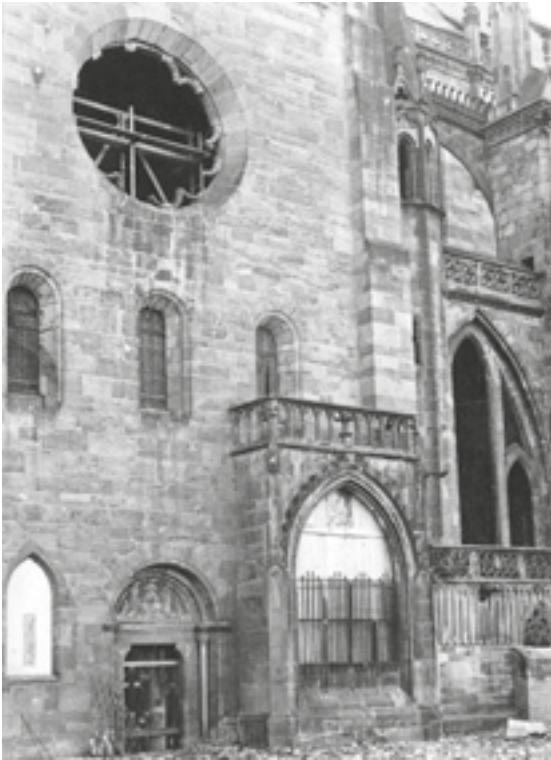
Abb. 1: Nördliches Querhaus mit Peter- und Paulskapelle.  
Zustand nach dem Bombenangriff 1944  
1944-1945 (unbekannt)

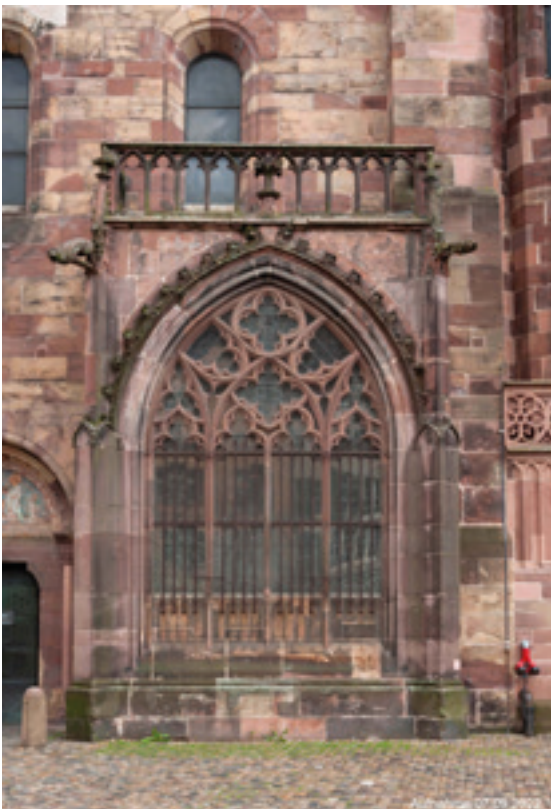
Abb. 2: Aufnahme vor Beginn der Arbeiten  
07.03.2025 (J. Quatmann)

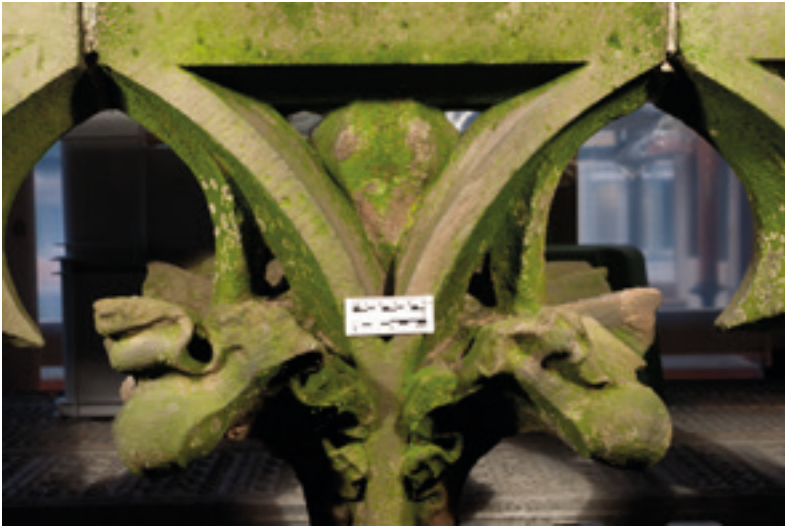
Abb. 3: Rückseite der Brüstung. Angetroffener Zustand  
23.04.2025 (J. Quatmann)

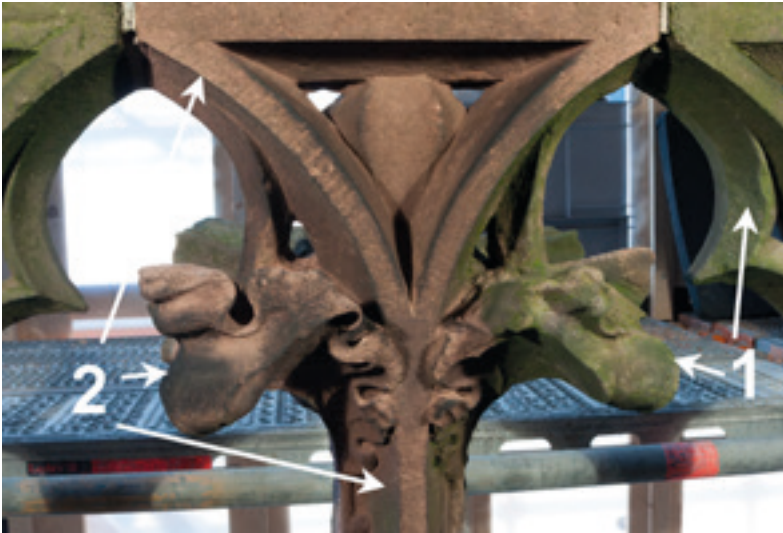
Abb. 5: Rückseite der Brüstung.  
1: Bewuchs ist hier trocken entfernt worden.  
2: Bereiche wurden mit Wasserhochdruck und mit Heißdampf gereinigt.  
28.04.2025 (J. Quatmann)

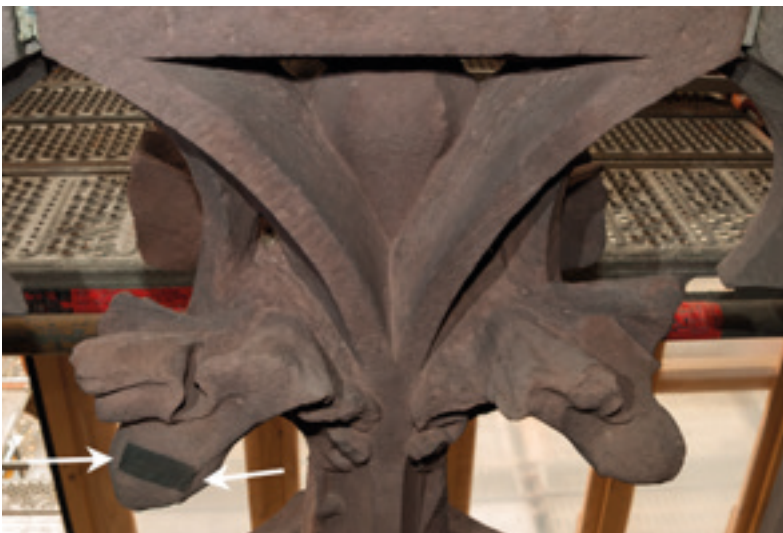
Abb. 6: Zustand nach dem Mikrosandstrahlen. Die Pfeile weisen auf die Primärstelle, die nicht gereinigt worden ist.  
14.11.2025 (J. Quatmann)

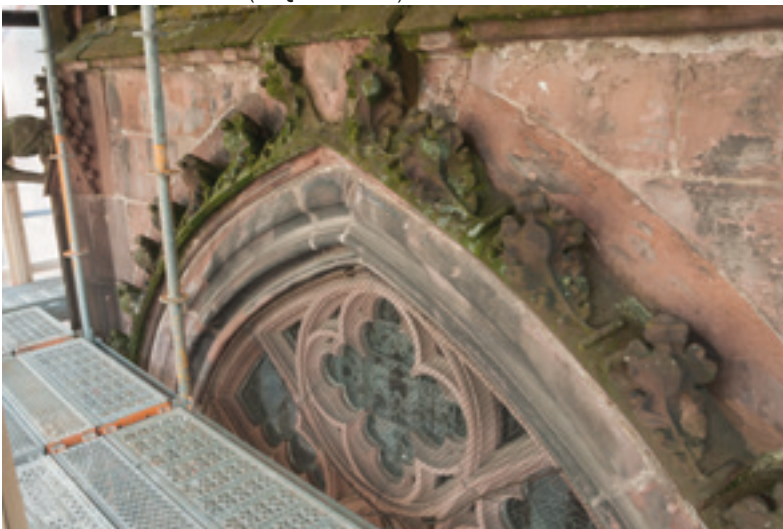
Abb. 7: Angetroffener Zustand  
31.03.2025 (J. Quatmann)
