# ARBEITSDOKUMENTATION 2025

# **Münster Unserer Lieben Frau (Objektnr. 349)**

## **Münsterplatz 1, Freiburg im Breisgau**

Verwendungsnachweis 2025

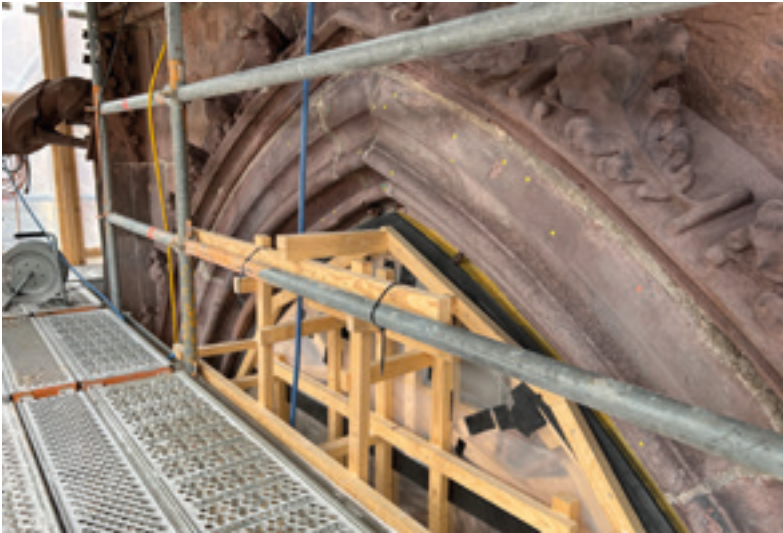
An der Peter- und Paulskapelle liegen noch zahlreiche, wenn auch meist winzige Partikel roter Farbreste (Abb. 8 u. 11). Sie passen zu den Beobachtungen an den in den letzten 25 Jahren bearbeiteten Bereichen der gotischen Bauteile: das Rot liegt meist direkt auf dem Stein und erscheint ganz überwiegend in seinem verwittertem ziegelfarbenen Zustand.

Abb. 8: Zustand nach Abnahme des Moores und anschließendem Mikrosandstrahlen.  
Die gelben Klebepunkte markieren rote Farbreste (vgl. Abb. 11)  
15.09.2025 (J. Quatmann)

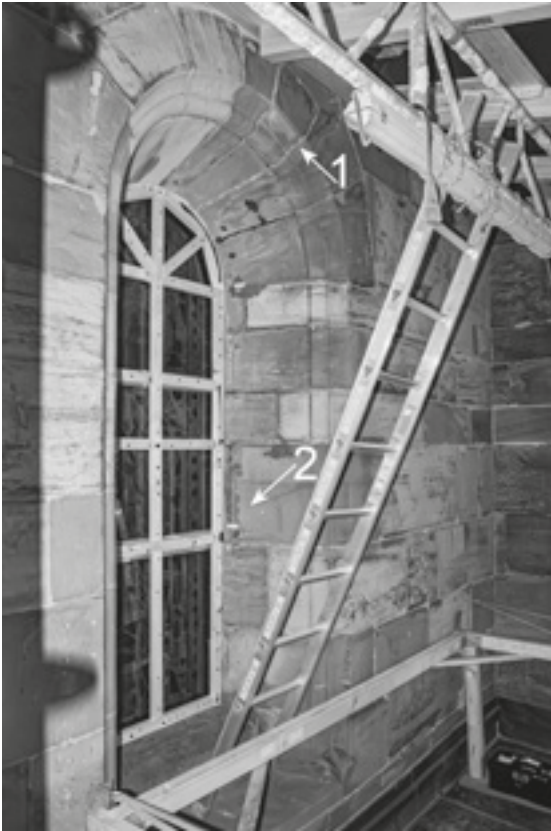
Trotz des starken biogenen Bewuchses, den massiven Schäden bei der Bombardierung 1944 mit sicherlich großer Hitzeentwicklung und aggressiver Maßnahmen zur Abnahme der Bemalungsreste haben sich an der Peter- und Paulskapelle und den angrenzenden Bereichen des romanischen Querhauses noch Farbreste erhalten. Am Querhaus ist deutlich ablesbar, dass die Farbe dort mit Säure oder Lauge abgenommen worden ist. In einem Bereich, wo bei früheren Maßnahmen ein Gerüststempel angeschraubt war, ist die gelbe Sandsteinoberfläche hell und zeigt noch viele dunkelrosa Farbreste. Außerhalb der Kontur des Stempels ist der Sandstein bräunlich bis schwarz verfärbt und es gibt keinerlei Farbreste mehr; augenscheinlich handelt es sich bei der Verfärbung um an die Oberfläche migriertes Mangan, das durch die chemische Behandlung angelöst worden ist (Abb. 9), wobei der Bereich unter dem Gerüststempel davon verschont blieb. Außer dem Rosa gab es noch einige grüne und ockerfarbene Farbspuren, unter denen meist noch eine weiße Grundierung erkennbar war. In dieser weißen Grundfarbe zeichnen sich im Gewände des romanischen Fensters noch zwei bauzeitliche geometrische Musterungen ab: ein Zackenfries oben in der Hohlkehle des Fensterprofils und ein Bollenfries in der Nähe des Fensters (Abb. 10).

Abb. 10: Nördliche Querhausfassade, Bereich über dem Dach der Peter- und Paulskapelle

- 1: Spuren eines ehemals aufgemalten romanischen Zackenfrieses
- 2: Konturen eines romanischen Bollenfrieses

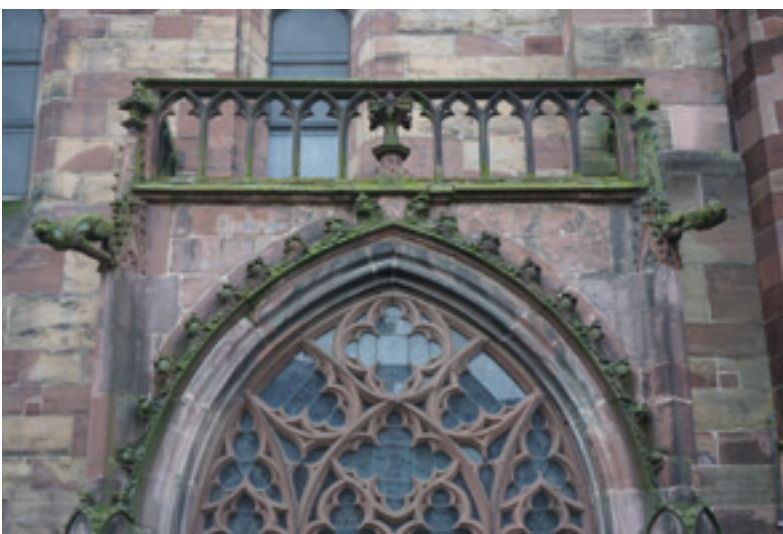
Abb. 12: Peter- und Pauls-Kapelle Vorzustand  
30.01.2025 (MBV, A. Schedlbauer)

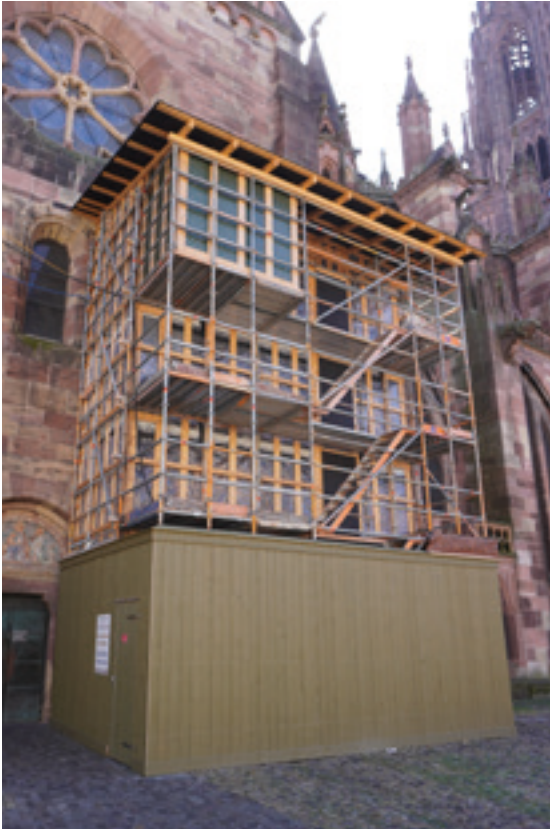
Abb. 13: Einrüstung mit Staubeinhausung zur Farbbefundung  
18.08.2025 (MBV, A. Schedlbauer)

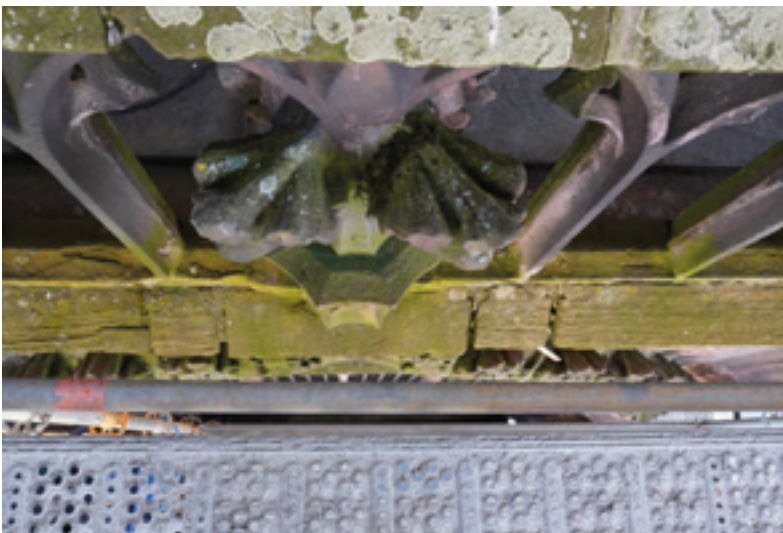
Abb. 14: Dachgesims und darauf sitzendes Brüstungsmaßwerk von oben betrachtet. Der Verwitterungsprozess ist inzwischen weit fortgeschritten.  
09.04.2025 (MBV, A. Schedlbauer)

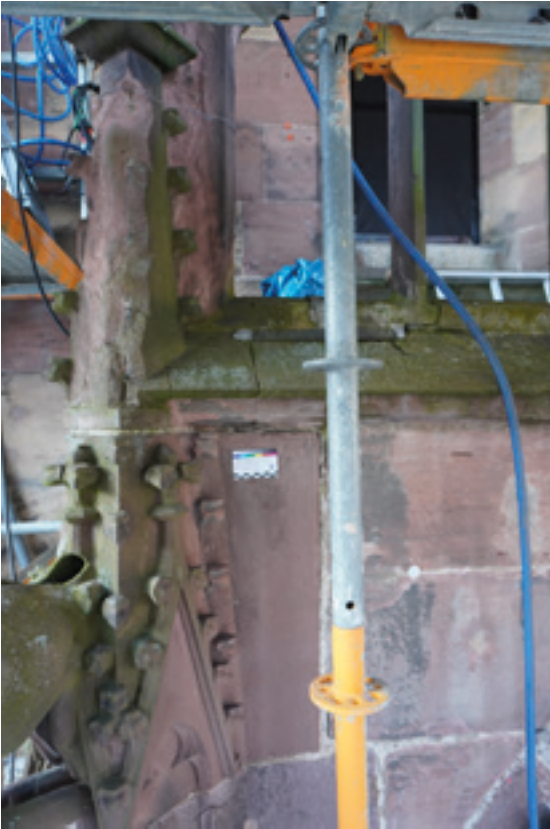
Abb. 15: Die östliche Eckkissen vor der Reinigung  
10.04.2025 (MBV, A. Schedlbauer)

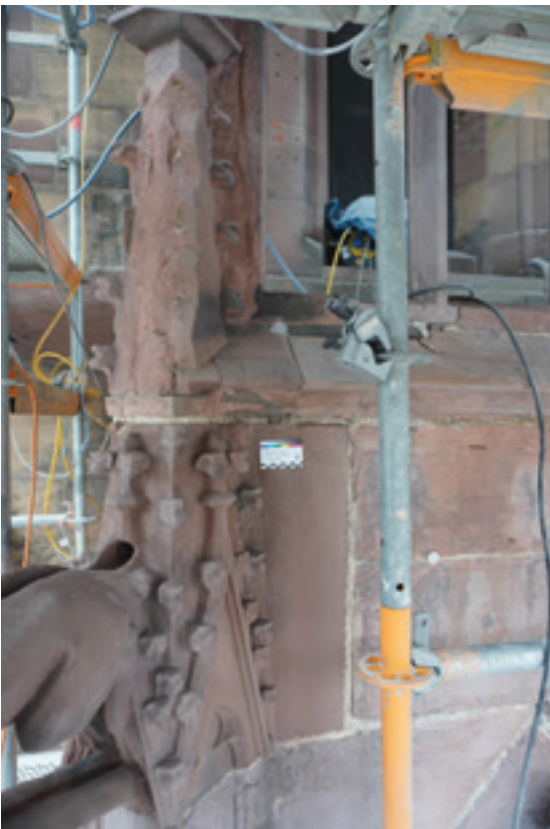
Abb. 16: Die östliche Eckkissen nach der Reinigung  
25.09.2025 (MBV, A. Schedlbauer)

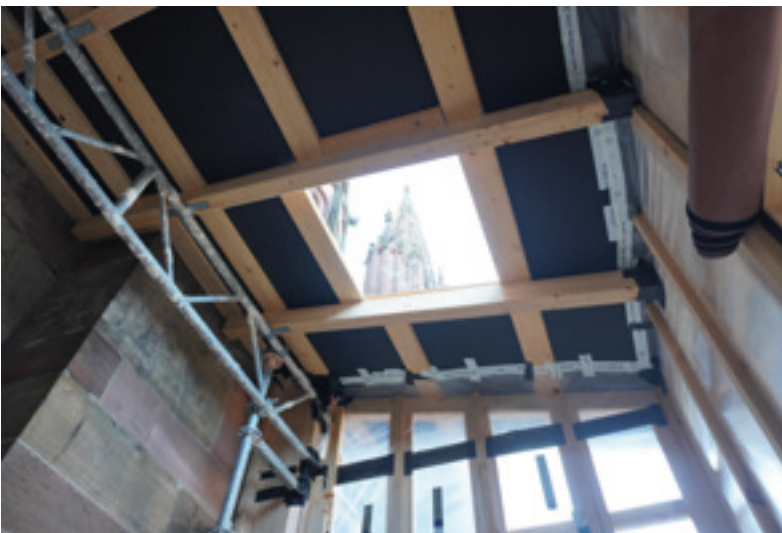
Abb. 18: Dachöffnung für das Herausheben der Eckfialen  
18.12.2025 (MBV, A. Schedlbauer)

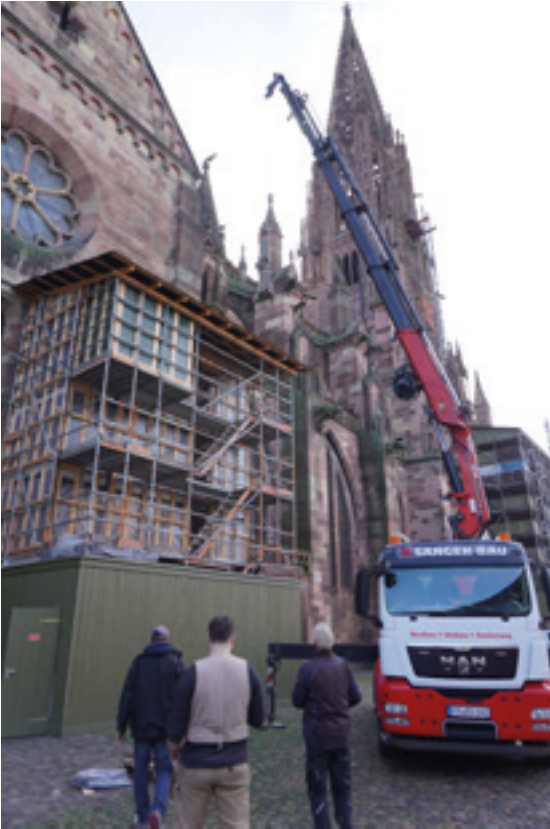
Abb. 19: Ein Kranwagen hebt die Eckfialen auf den Münsterplatz.  
18.12.2025 (MBV, A. Schedlbauer)

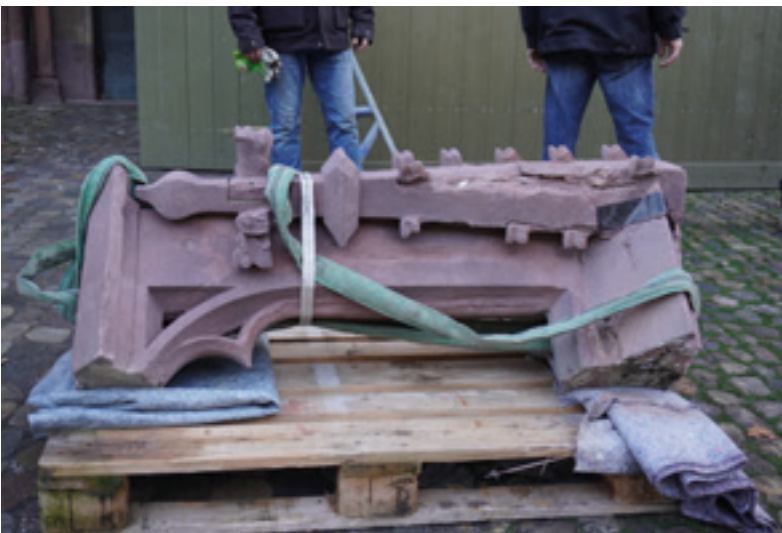
Abb. 20: Auf einer Palette fixierte Eckfiale fertig zum Abtransport mit dem Gabelstapler  
in die Münsterbauhütte  
18.12.2025 (MBV, A. Schedlbauer)

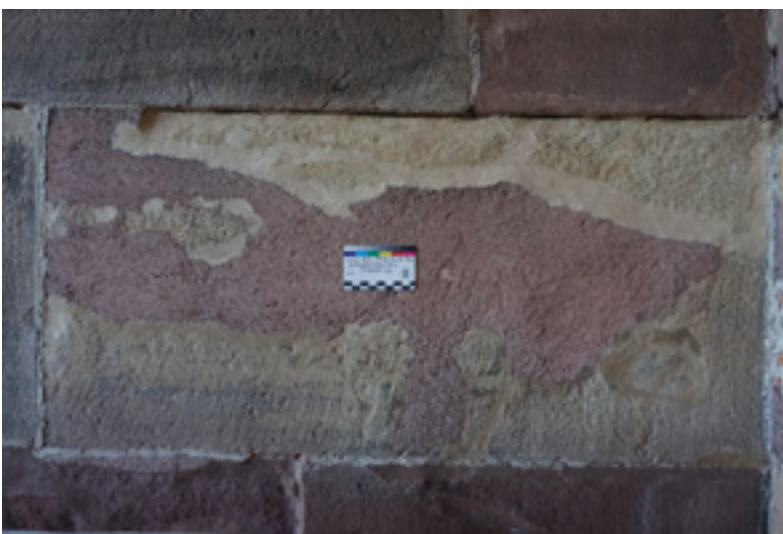
Abb. 2: Endzustand  
30.10.2025 (MBV, S. Eberhardt)

Am Strebepfeiler 1/2 Nord konnten die Konservierungsarbeiten unterhalb der Seitenschiffgalerie fortgesetzt werden. Die zuvor hohe Salzbelastung war bereits im Jahr 2024 durch eine Reinigung im Waschsaugverfahren reduziert worden, sodass die Konservierung nun auch auf weniger belasteten Oberflächen nachhaltig durchgeführt werden konnte.

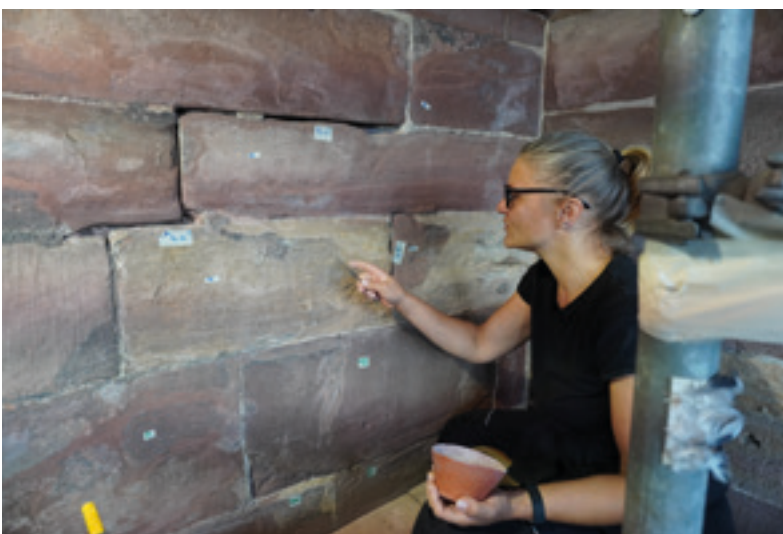
Abb. 2: Arbeiten an den bauzeitlichen Mauerquadern der Wandfläche unterhalb der Seitenschiffgalerie  
30.10.2025 (MBV, A. Schedlbauer)

Eine besondere Schwierigkeit bei den Konservierungsarbeiten auf der Langhaus-Nord-Baustelle stellte der Blattfries aus der ersten Hälfte des 20. Jahrhunderts dar. Die im Vorjahr begonnenen Arbeiten wurden hier weitergeführt (Abb.1). Auch die darunterliegende Wandfläche mit dem bauzeitlichen Maßwerkfenster wurde weiter konserviert; Schwerpunkte bildeten dabei Rissinjektionen, Kittungen und Fugenarbeiten (Abb.2).

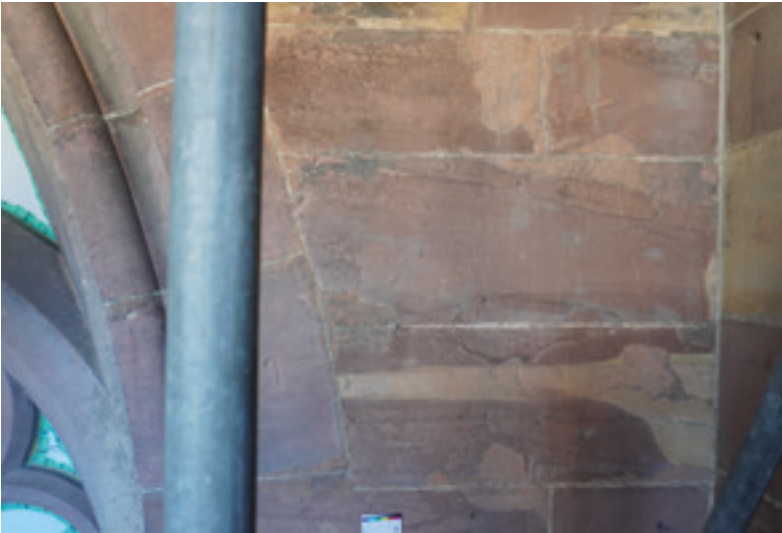
Abb. 3: Der Zustand der Steinquader vor Beginn der Maßnahmen  
18.03.2025 (MBV, A. Schedlbauer)

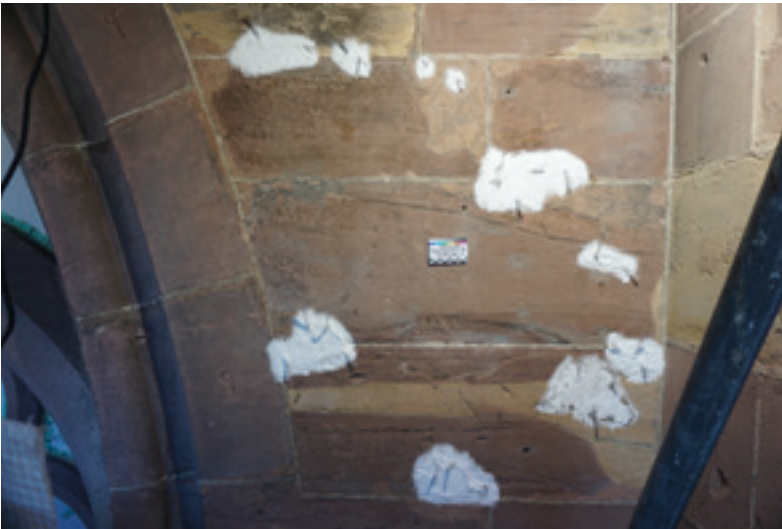
Abb. 4: ... während der Schaleninjektion ...  
24.06.2025 (MBV, S. Eberhardt)

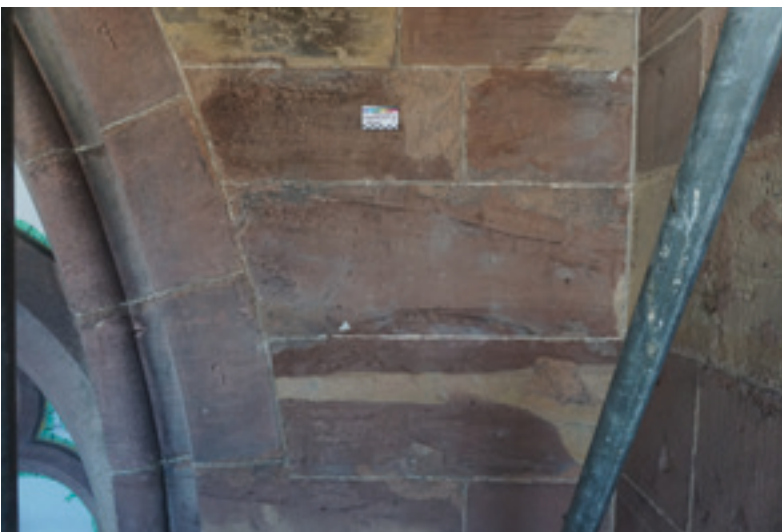
Abb. 5: ... und beim Kitten  
01.07.2025 (MBV, S. Eberhardt)

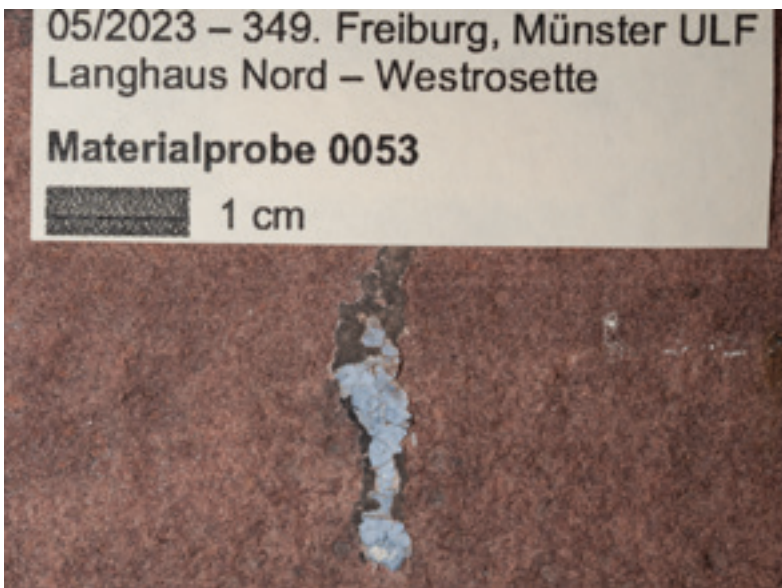
Abb. 1: Aufnahme vor Entnahme des Probenmaterials  
05.05.2023 (J. Quatmann)

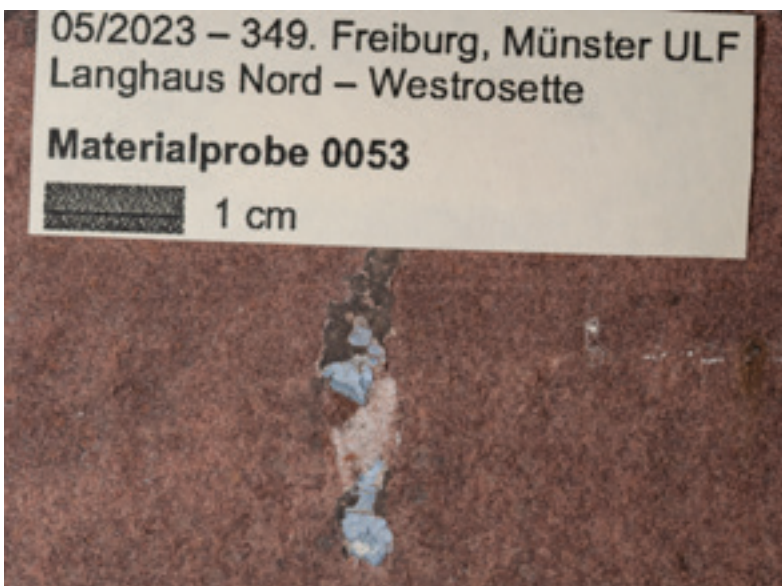
Abb. 1: Aufnahme nach Entnahme des Probenmaterials  
05.05.2023 (J. Quatmann)

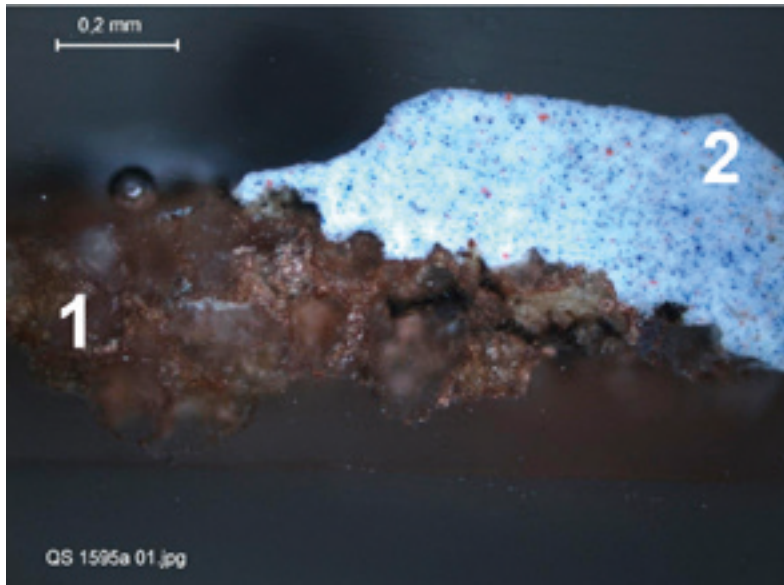
2025 wurde die Dokumentation zu den Arbeiten an der Westrose des nördlichen Langhauses abgeschlossen. Bemerkenswert ist, dass das Maßwerk der Westrose sowie die an die Westrose angrenzende Nordwand des Treppenturmes Farbreste eines Ultramarins aufweisen. Das weist auf eine ehemals sehr reiche Bemalung hin (Abb. 1-3). Durch die aufwendige Gewinnung des Ultramarinpigmentes aus dem Halbedelstein Lapislazuli und den langen Importwegen war es im Wert mit Gold vergleichbar.

Abb. 3: Nordwand des Treppenturmes auf Höhe der Westrose. Probe 0053

- 1: Sandstein; in obersten Kornlagen liegt Calciumcarbonat, also ein Kalkanstrich, der mit dem ölgebundenen Ultramarinblau überfasst wurde.
  - 2: Blau; Bleiweiss mit Ultramarin (Lapslazuli) und Zinnober; gebunden in trocknendem Öl.
- (Bericht 20231003, Dr. Sylvia Hoblyn, Radebeul und Dr. Bernadett Freysoldt, Leipzig, 2023)

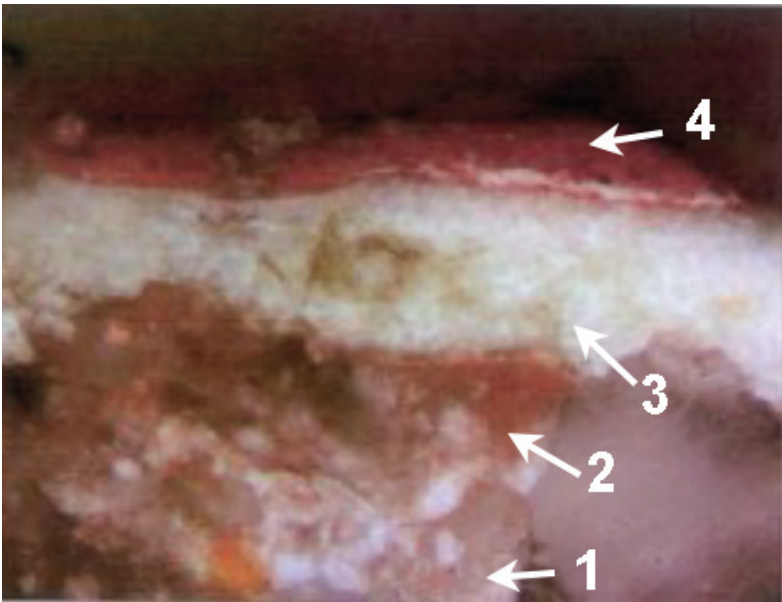
Abb. 1: Turmpyramide, innen. Materialprobe 0020

- 1: Bläulich rote Farbschicht mit sehr homogener feinteiliger Struktur.  
Enthalten: Eisenoxid-Pigment (Hämatit) und Calciumsulfat.
  - 2: Reinweiße kompakte Schicht, „Kalktünche“; Grundierung für aufliegende Rotschicht 1.
  - 3: Hellrote „ziegelrote“ Farbschicht; an Oberfläche deutlich versintert.  
Enthält hellroten Ocker und Calciumsulfat als Hauptbestandteil; Oberfläche mit Gipssinterschicht.
  - 4: Stein
- (Bericht Dr. Elisabeth Jägers u. Dr. Erhard Jägers, Bornheim, 01.04.2007)

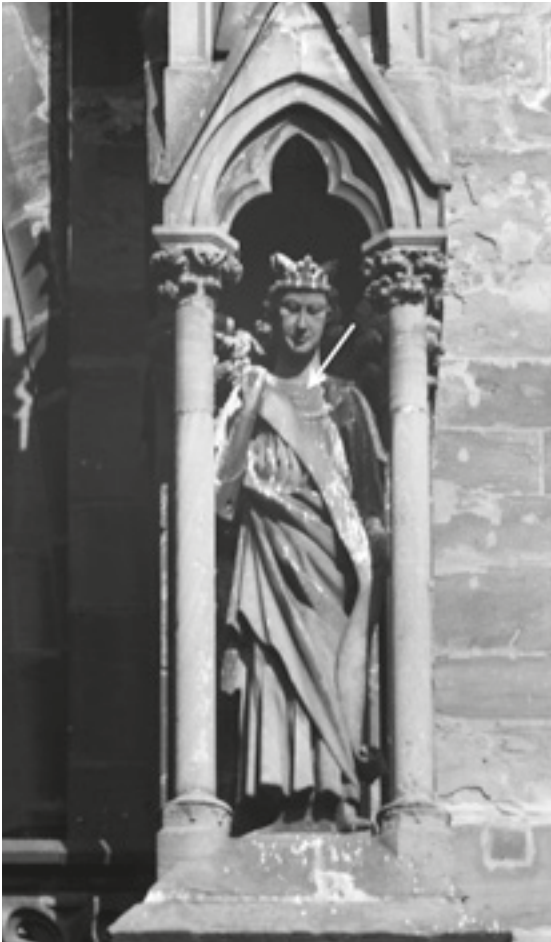
Abb. 2: Langhaus Süd, Westansicht, König des alten Bundes.  
Der Pfeil weist auf die Fibel, von der die Materialprobe entnommen wurde. (vgl. Abb. 3,4)  
Aufnahmedatum und Fotograf unbekannt

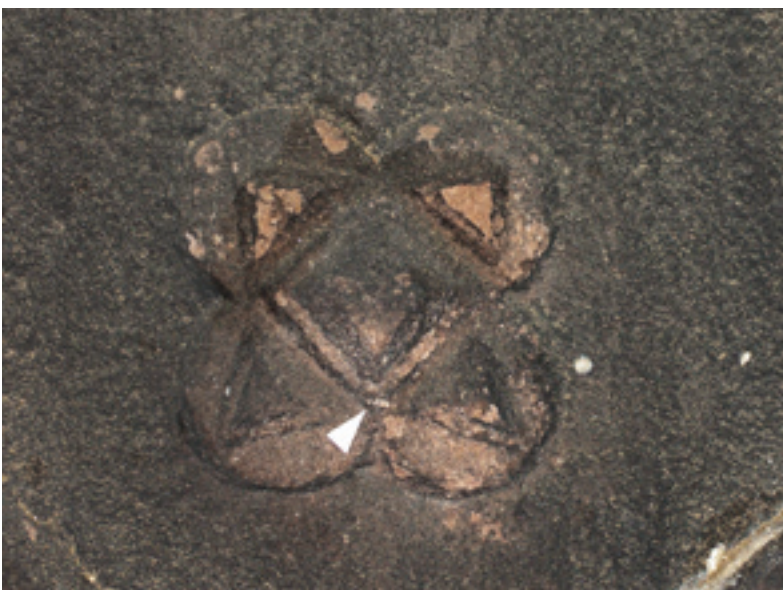
Abb. 3: Langhaus Süd, Westansicht, König des Alten Bundes, Fibel.  
Brustfibel. Weißer Pfeil markiert die Entnahmestelle. (vgl. Abb. 2,4)  
05.06.2009 (J. Quatmann)

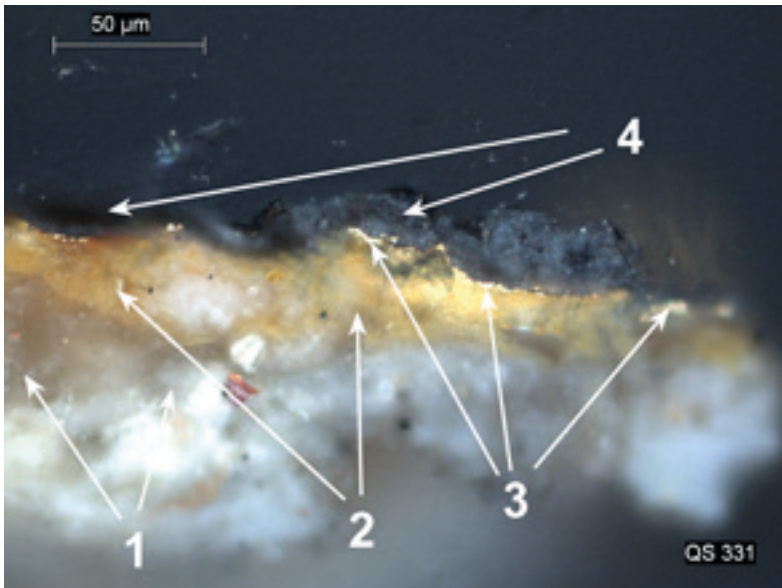
Abb. 4: Langhaus Süd, Westansicht, König des Alten Bundes. Materialprobe 0014, Fibel  
 1: Weiß: Bleiweiß, Bleichlorid, Calciumphosphat, Tonminerale  
 2: Gelb: Ocker, Kreide, etwas Bleiweiß  
 3: Metallaufgabe: Gold  
 4: Schwarz: Bleiweiß, Bleichlorid, Tonminerale, Gips und Calciumphosphat.  
 (Bericht 20110302, Dr. Sylvia Hoblyn, Radebeul, 2011)

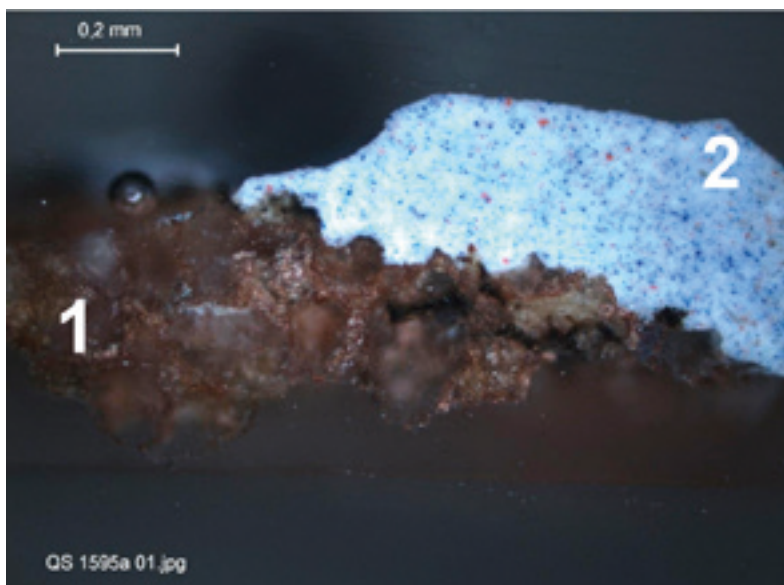
Abb. 7: Nordwand des Treppenturmes auf Höhe der Westrose. Probe 0053  
 1: Sandstein; in obersten Kornlagen liegt Calciumcarbonat, also ein Kalkanstrich, der mit dem ölgebundenen Ultramarinblau überfasst wurde.  
 2: Blau; Bleiweiss mit Ultramarin (Lapslazuli) und Zinnober; gebunden in trocknendem Öl.  
 (Bericht 20231003, Dr. Sylvia Hoblyn, Radebeul und Dr. Bernadett Freysoldt, Leipzig, 2023)
